ナトリウム分析室の火災に係る質問への回答

日本原子力研究開発機構
大洗研究所 高速実験炉部

ナトリウム分析室（管理区域）における火災について

1. 発生（確認）日時：令和 2 年 9 月 1 0 日（木） 1 1 時 4 0 分頃
2. 発生場所：ナトリウム分析室 放射性物質取扱室 B（管理区域）
3. 発生状況：
 - ・ 1 1 時 4 0 分頃 ナトリウム分析室 放射性物質取扱室 B（管理区域）の分電盤より発火を確認し、初期消火開始
 - ・ 1 1 時 4 4 分 初期消火完了
 - ・ 1 1 時 4 6 分 1 1 9 番通報
 - ・ 1 2 時 1 5 分 大洗町消防本部現地到着
 - ・ 1 3 時 1 0 分 大洗町消防本部にて火災と判断するとともに鎮火を確認
4. 原因：調査中
5. 環境への影響：なし（モニタリングポスト測定結果及び排気ダストモニタに異常なし）
6. 施設への影響：なし
7. 作業員への影響：なし

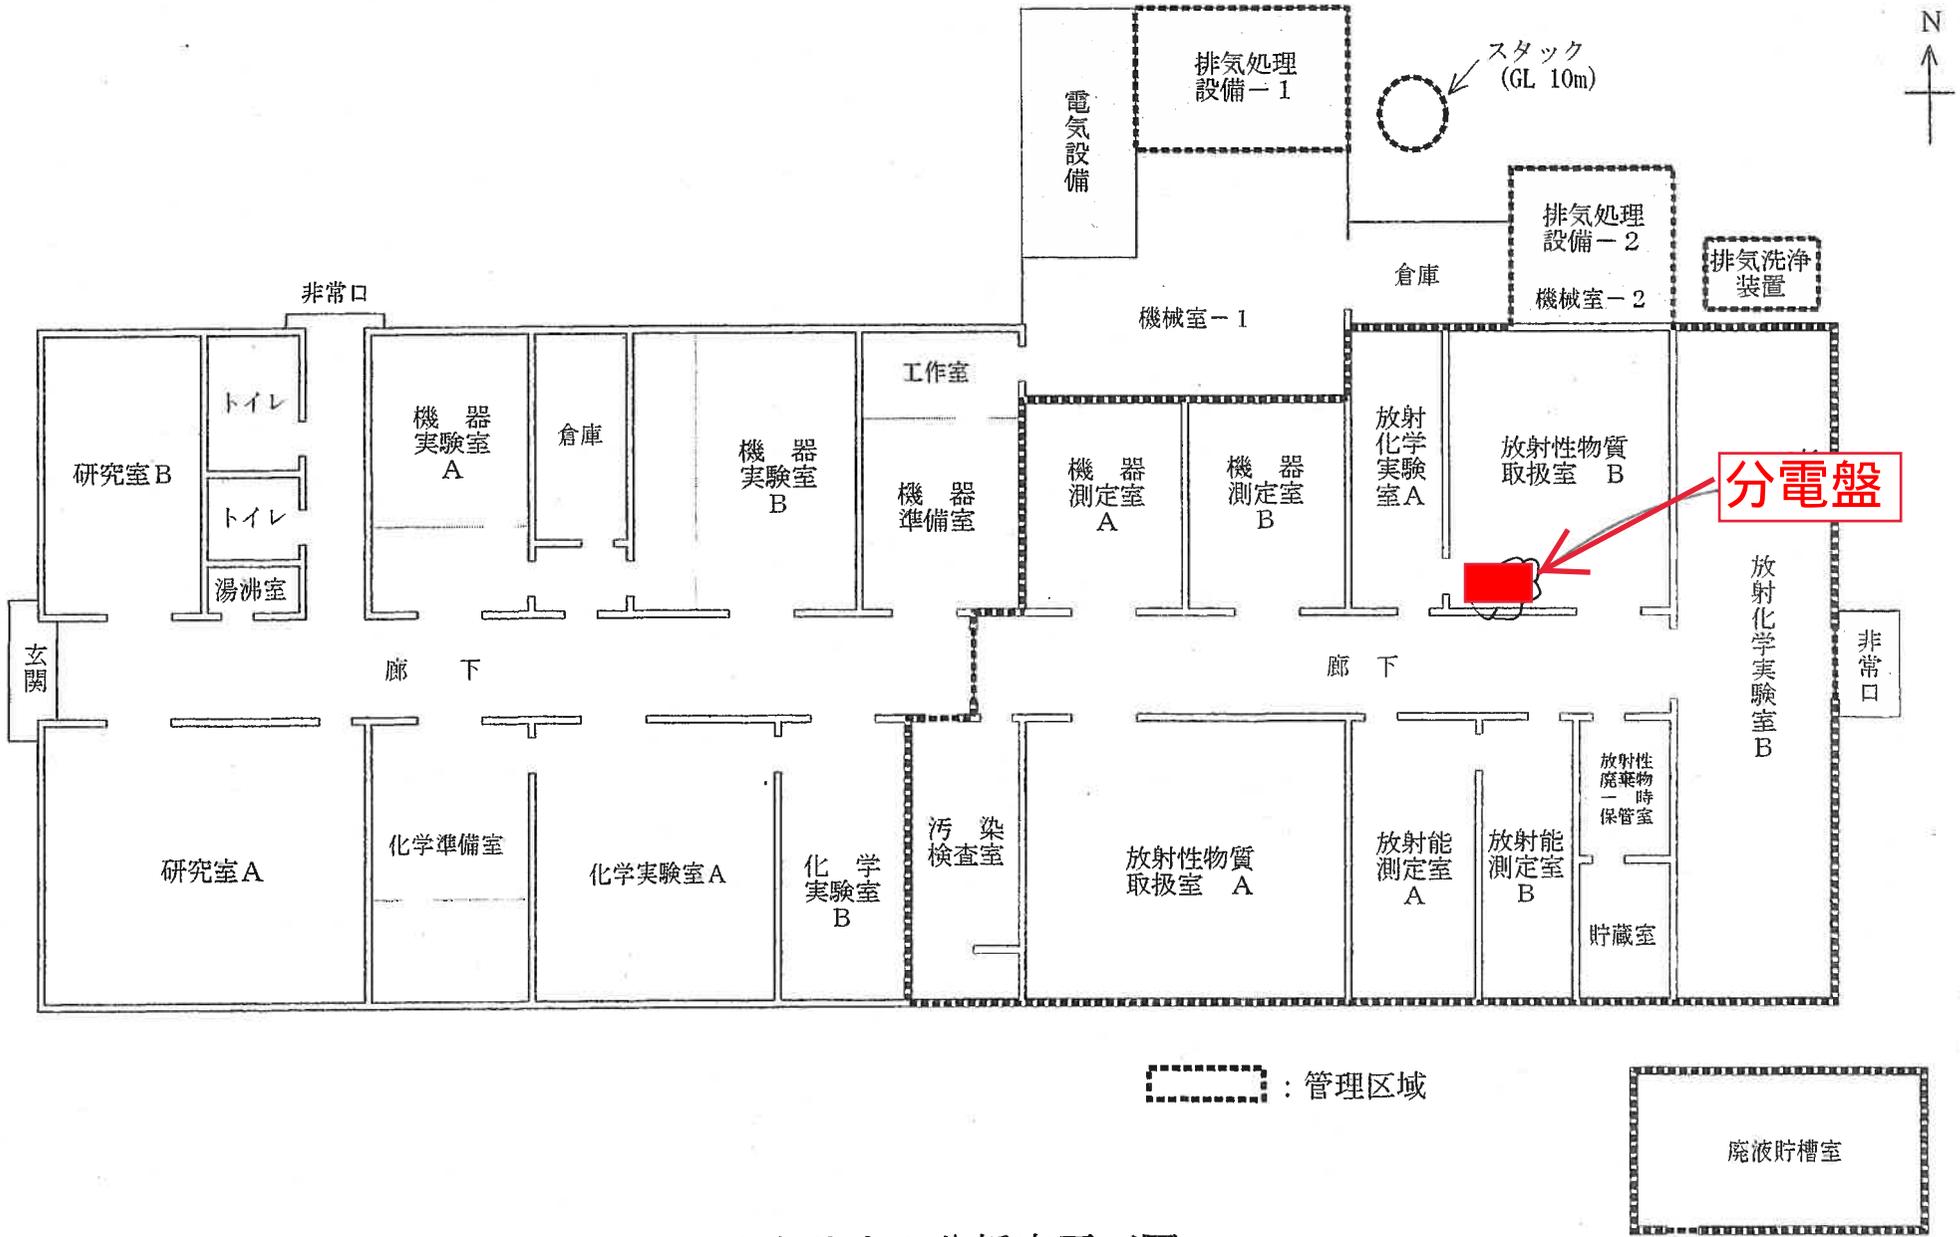
ナトリウム分析室平面図

発火箇所

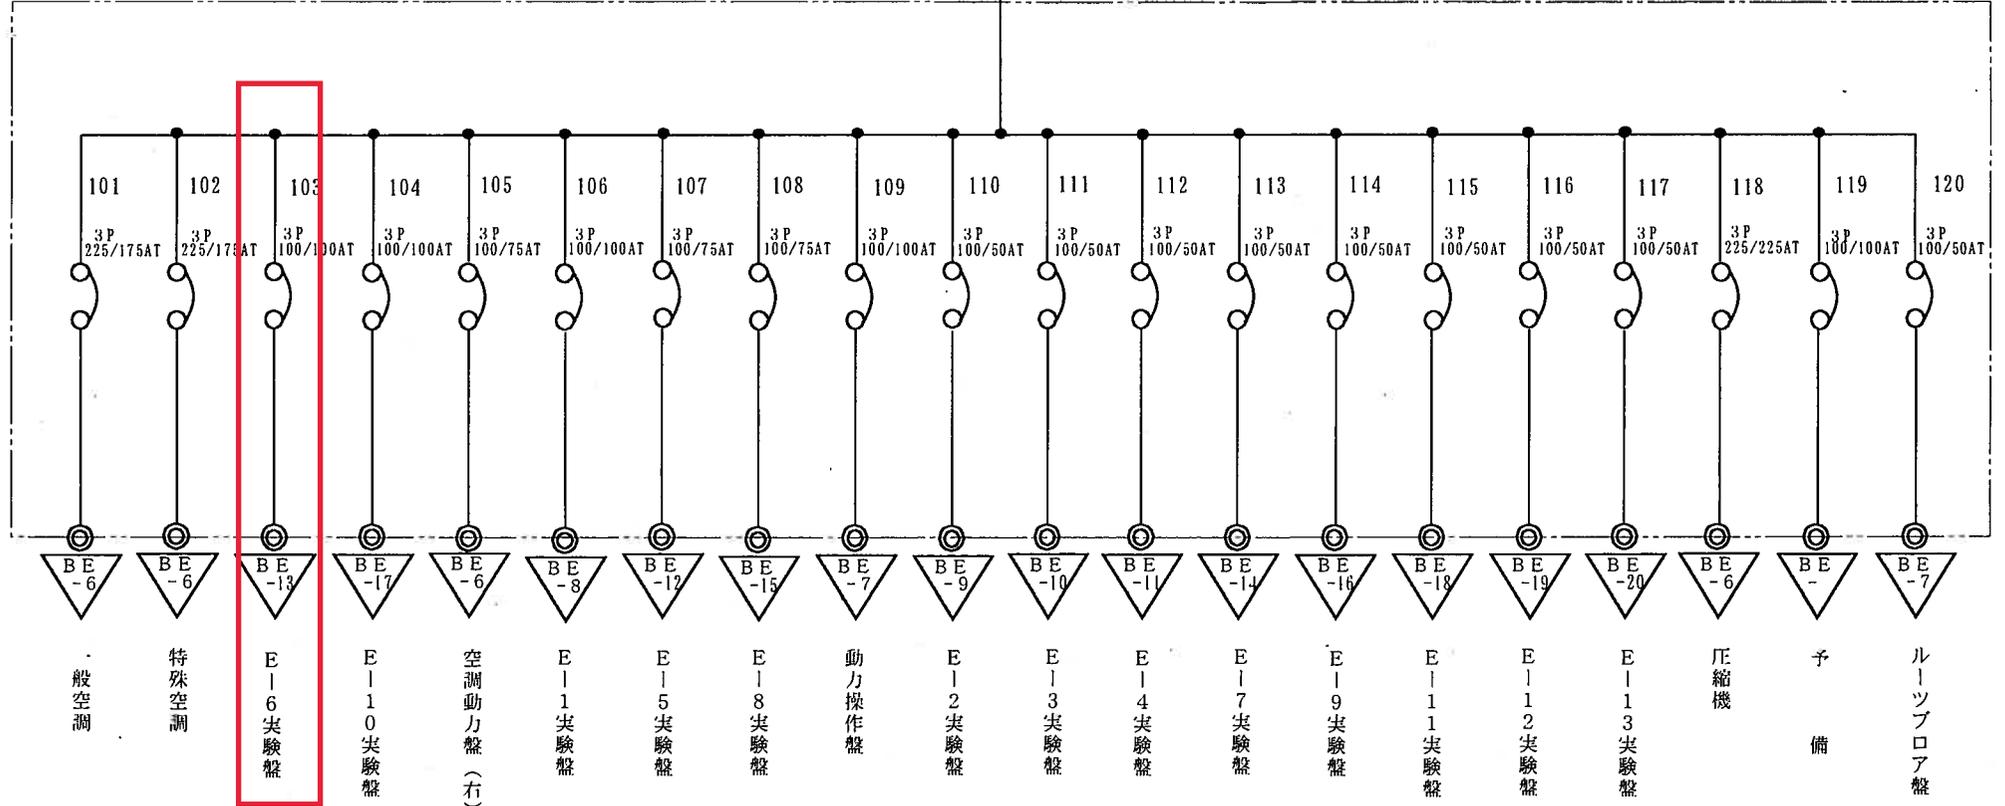
工事名称 ナトリウム分析棟単線結線図	図番	BE-3
図面名称 低圧動力盤単線結線図		Rev.02
	日附	2010.12

10:00頃 ナトリウム中の不純物分析を実施するため、実験用器具の電源を投入したが、当該器具が動作しなかったことから、分電盤を確認したところ、今回、火災が発生した電磁接触器が、非常系に切り替わっていることを確認した。

→ 切り替わった原因が、電磁接触器の上流に位置するNFBがトリップしたことであることを確認。

11:40頃 当該電磁接触器の直上のNFB（下流側負荷のNFBの一つに該当）を投入

→ 電磁接触器からの発火により火災発生と認識
