大洗研究所ナトリウム分析室（管理区域）の火災（発生日：2020年9月10日）
に係る原因調査の現状について

2020年11月12日
日本原子力研究開発機構
大洗研究所 高速実験炉部

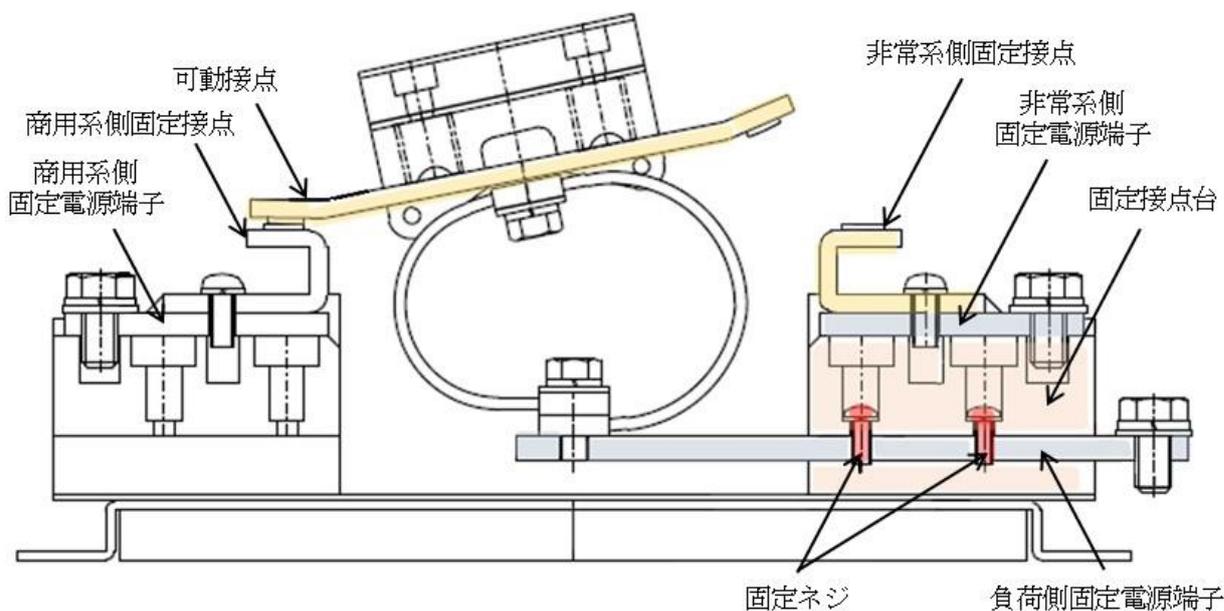
【電磁接触器の構成部品と配置（通常時：商用系から電源供給）】

製造メーカーが行った電磁接触器の分解調査より、非常系側給電ラインの1相の電源端子と負荷側の1相の電源端子固定ネジの間にトラッキングの痕跡が確認された。電磁接触器の火災の直接的な原因は、当該電磁接触器において、長期間の使用により、絶縁抵抗の劣化が進む中で、電源供給が非常系から商用系に切り替わったタイミングで、非常系側給電ラインの1相の電源端子と負荷側の1相の電源端子固定ネジの間に電位差が生じ、トラッキングを原因とする漏電が発生したと判断している。

*1 非常系側固定電源端子と負荷側固定電源端子における電圧の位相は同じであり、非常系側固定電源端子と負荷側固定電源端子の固定ネジの間に電位差はなく、トラッキングを原因とする漏電が発生する環境にない。

非常系側固定電源端子と負荷側固定電源端子の固定ネジの間に電位差が生じ、トラッキングを原因とする漏電（

商用系NFB「切」により、非常系に切り替わり、上記①の状態に戻ったが、上記②において、トラッキングによる漏電経路が形成されたことで漏電が継続し、過熱により、周囲の可燃物（絶縁板等）が焼損
→ 非常系側電源「切」により通電停止
