ガラス固化技術開発施設(TVF)における 固化処理状況について

令和5年12月20日

日本原子力研究開発機構(JAEA)

2. 両腕型マニピレータ G51M120右腕ハンド部の導通不良に係る対応について(1/13)

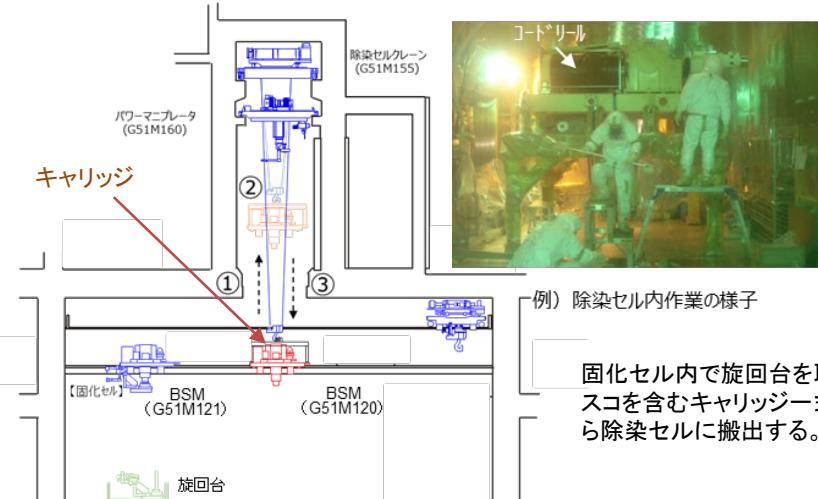
図-2 両腕型マニプレータ キャリッジの整備方法

キャリッジに右腕用・左腕用・旋回台用の3つのコードリールが設置されており、右腕用は下側に取り付けてある。

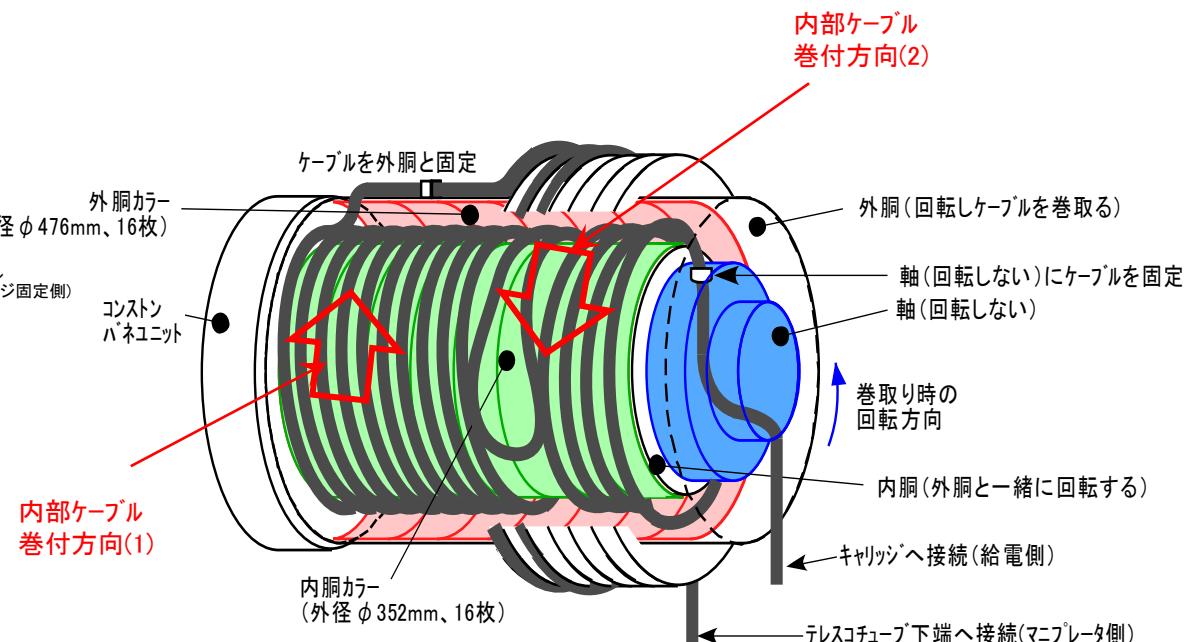
図-5 コードリール内部構造

- コンストンバネの巻取り力により、外胴と内胴が一緒に左回転(巻取り方向)し、外胴にケーブルを巻取る。
 - ・約3.4回転で旋回台ストローク6.75mを巻き取る。
- 内胴に巻かれた内部ケーブル(約28巻き)は、内胴と一緒に左回転(巻取り方向)する。巻取り時、内部のケーブルは緩んでいく、外胴側に拡がり、逆巻きとなる。この構造により、内側ケーブルでコードリール回転分のケーブルのよじれを吸収する。

- 右腕用コードリールの巻取り動作不良について、要因分析(表-2参照)に基づき原因調査を行った。
 - 巻取り力の低下(コンストンバネ破断)及び動作抵抗増大(内部ケーブルの詰まりや干渉等)の影響が考えられたことから、除染セルにて取外したコードリールの分解点検及び交換予定の予備の右腕用コードリールの作動確認/調整を通じ、原因調査を進めた。
 - 調査の結果、巻取り力の低下は、内部ケーブルの詰まりや干渉ではなく、外胴の蓋(回転する部品)と側板(固定部品)の干渉による摩擦力の発生が原因であることが判明した。
- (1) 巷取り力低下(コンストンバネ破断)に対して、除染セルにおける目視点検の結果、巻取バネ(6個)に破断がないことを確認した。
- (2) 動作抵抗増大に対して、回転部品の目視点検、異音、回転動作時に回転体の芯ブレがないことを確認した。
- (3) 内部ケーブルの目視点検した結果、コードリールの内部ケーブル同士が内胴、外胴間で重なって詰まりが確認されたが、内部ケーブルの巻き数削減、整線、一部固縛などにより、重ならないよう対策を講じた。
この対策後も、巻取り時の動作抵抗が小さくならず、動作不良の原因ではないことを確認した。
また、外部ケーブルやケーブル塗布グリスに劣化(硬化、乾燥)がないことを確認した。
- (4) 組立状況を確認したところ、外胴の蓋、側板、カバーの組立を行う際、カバーをカバーボルトで締付けると、側板と蓋が干渉し、動作抵抗が生じることを確認した。また、側板の蓋と干渉した部分に干渉痕を確認した。
- (5) このため、カバー内部にスペーサ(厚さ1 mm)を挿入し、再組立を行ったところ、蓋と側板の干渉が解消し、スムーズなコードリールの動作(巻出し、巻き取り)が可能となることが判明した。
