第35回委員会の補足説明

令和6年2月20日

国立研究開発法人日本原子力研究開発機構
核燃料・バックエンド研究開発部門
幌延深地層研究センター 深地層研究部

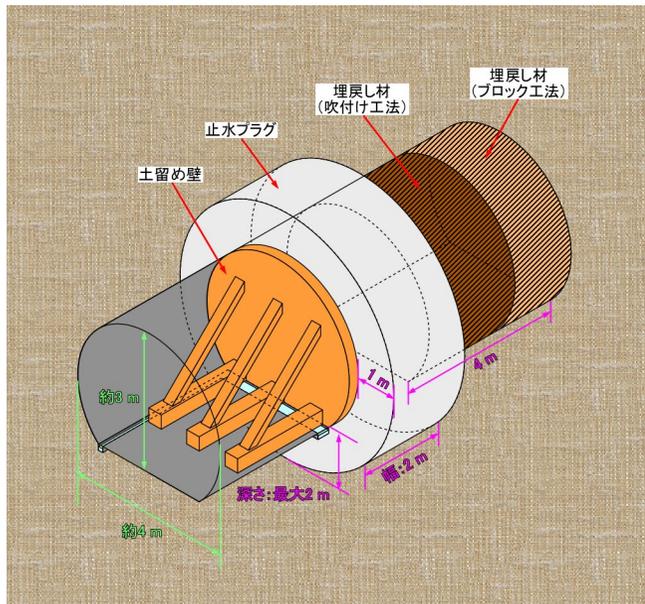
止水プラグの原位置施工試験イメージ

止水プラグの原位置施工試験

坑道周辺に発生したEDZ割れ目の範囲とそれに伴う透水性の変化を調査

- コア観察、BTV観察によるEDZ割れ目の調査
- トモグラフィ測定によるEDZの広がり調査
- 坑道周辺の岩盤を対象とした透水試験・間隙水圧測定

➤ 調査結果を基に止水プラグの要求性能を具体化し、材料仕様などの設計に反映

また、今後幌延の地下施設で計画している止水プラグの施工試験において、EDZの発生により増加した岩盤の透水性が止水プラグの要求性能へ与える影響について、岩盤の透水性の相対的な変化に着目したEDZの定量的な評価を実施していく。

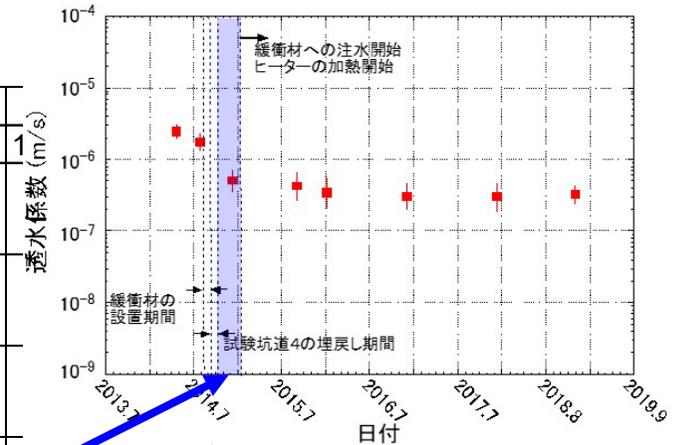
人工バリア性能確認試験工程と透水試験実施日の関係

この期間に緩衝材に地下水が浸潤して膨潤が発生して割れ目が閉塞し、透水性が低下したことも想定される。

緩衝材定置後、注水する前にピット周辺の岩盤からの地下水の浸潤が既に生じていたことによる膨潤の発生や、緩衝材定置後、緩衝材と岩盤の隙間に珪砂を充填した影響によりピット壁面が拘束された影響により、EDZ割れ目が閉塞したことも原因として考えられる。
