幌延深地層研究計画 平成28年度調査研究成果報告

平成29年7月

(平成29年8月 修正版) 日本原子力研究開発機構 幌延深地層研究センター

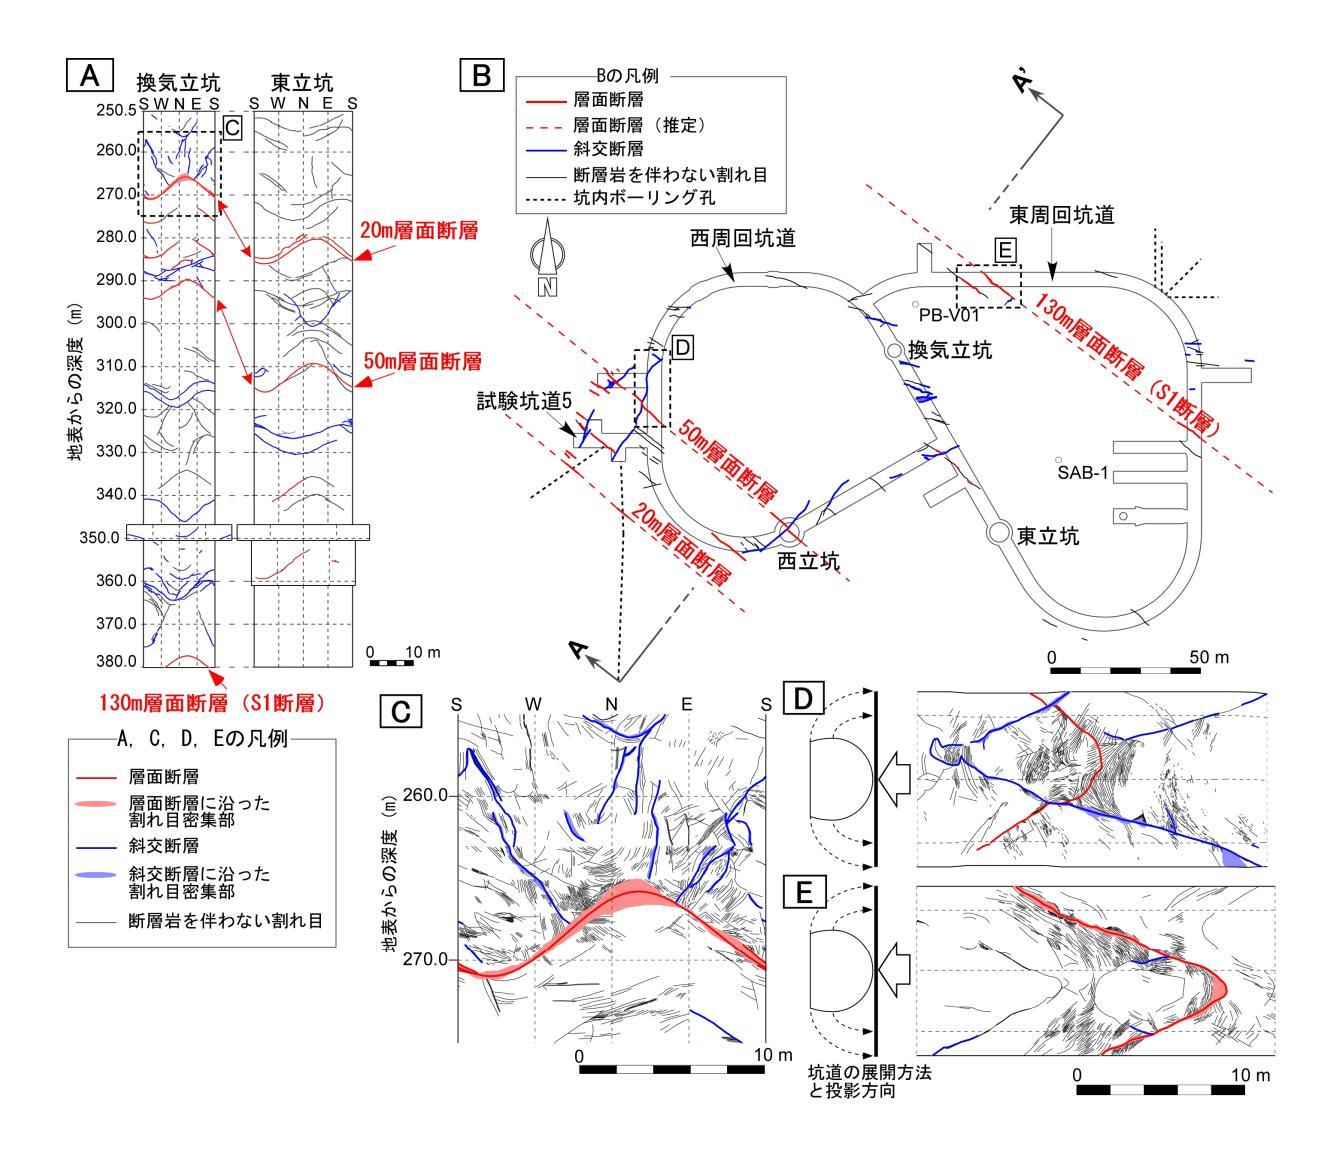
図 8 坑道壁面における割れ目の分布

A:換気立坑および東立坑の深度 250.5 mから 380 mまでの坑道壁面展開図(断層及び連続性の良い割れ目のみ表示)、B:350 m調査坑道における割れ目の分布(スプリングラインを基準にした水平断面)、C:換気立坑の深度 255.0 から 275 mまでの坑道壁面展開図(Aの点線に囲まれた範囲)、D:西周回坑道の西側の坑道壁面展開図(Bの点線に囲まれた範囲)、E:東周回坑道の北側の坑道壁面展開図(Bの点線に囲まれた範囲)

れました(図 8のA)。また、350m水平坑道の割れ目観察では、50m層面断 層および130m層面断層が確認されました(図 8のB)。350m調査坑道の西 周回坑道の西側(図 8のD)では、50m層面断層が斜交断層に切られてい ることが確認されました。これは、50m層面断層よりその斜交断層が後に 形成されたことを示しており、既往研究の解釈⁽⁶⁾⁽⁷⁾と一致しています。一 方、20m層面断層や130m層面断層は、斜交断層に切られている箇所は認め られず、むしろ、斜交断層が20m層面断層や130m層面断層の近傍において 終結している様子が確認されました(図 8のCとE)。このことは、視認可 能な断層ガウジを伴い数十メートル以上の広がりを有する層面断層がそ の後に形成された斜交断層の断層破壊の伝播に影響していた可能性を 示唆しています。すなわち、先に存在していた層面断層が、後から形成 される斜交断層の発達に影響を与えていた可能性が考えられます。そこ で、層面断層に挟まれた領域の厚さとその領域に形成される斜交断層の 密度の関係を調べました。その際、複数の層面断層が確認されたボーリン グ孔 (HDB-1、5、6、8、9、PB-V01、SAB-1) のデータを使用しました。図 9に、 層面断層に挟まれた領域の厚さの求め方を示します。層面断層に挟まれ た領域の厚さは、ボーリング孔において確認された層面断層の深度(位 置)の差と層面断層間の地層の傾斜角から求められます。一方、各領域 における断層の密度は、断層の面積の和を領域の体積で割った値として 定義される三次元空間内での密度(三次元密度)としました。三次元密 度はボーリング調査によって直接観測することはできません。ここでは、 Wang (2005)⁽⁸⁾に示された一次元頻度と三次元密度の関係式に基づいて います。一次元頻度と三次元密度に変換する際の変換係数は、ボーリン グ孔とボーリング孔で観測された断層の法線方向との間の角度に関す る確率密度関数から求められます⁽⁸⁾⁽⁹⁾。図 10に、層面断層に挟まれた領 域の厚さとその領域に形成される斜交断層の密度の関係を示します。薄 い領域(20m程度)の三次元密度のプロットの範囲は、厚い領域より幅が あり最大で0.30 m²/m³程度ですが、厚い領域ほど三次元密度のプロット の上限は低くなる傾向が認められます。この傾向から、斜交断層の形成 されにくい状態では領域の厚さに関係なく三次元密度は低いですが、斜 交断層が形成されやすい状態に達した場合、薄い領域ほど斜交断層がよ

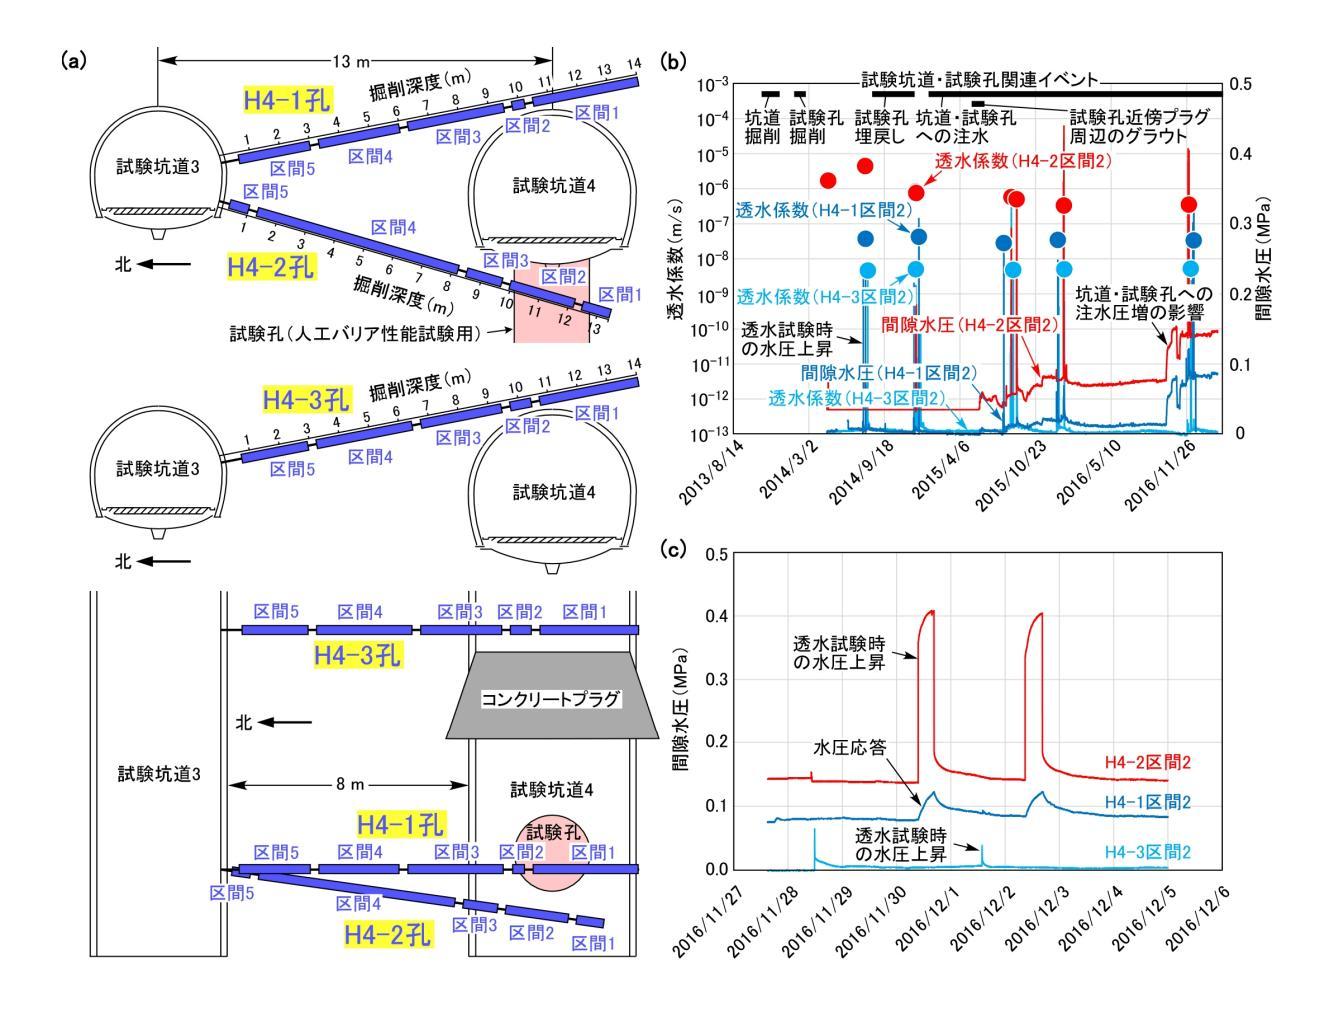
図 13 H4-1~H4-3の区間2(掘削損傷領域)の透水試験結果 (a)ボーリング孔レイアウト(上・中段:鉛直断面、下段:水平断面)、 (b)透水性と間隙水圧、(c)H4-2区間2透水試験時における他孔の水圧応答

坑道周辺の掘削影響を受けた岩盤の透水性を把握するための原位置透 水試験を深度350m調査坑道で継続しました。ここではその一例として、 H4-1、H4-2およびH4-3 (図 13(a))の調査結果を示します。H4-2では、人 エバリア性能確認試験用の試験孔の掘削に伴って形成されたと考えられ る割れ目の発達領域(掘削損傷領域)がコア観察および孔壁観察により確 認されています⁽¹⁰⁾ (図 13(a) のH4-2区間2に相当)。H4-1およびH4-3にお いても、試験坑道4の掘削に伴って形成されたと考えられる掘削損傷領域 が同様に認められています(図 13(a)のH4-1およびH4-3の区間2に相当)。 原位置透水試験の結果に基づくと、これらの掘削損傷領域の透水性は、健 岩部*10の透水性(10⁻¹² m/sec)よりも数オーダー高い値を示します(図 13(b))。平成28年度の透水試験結果は、これまでに得られた透水性と比べ て、大きな変化は認められませんでした(図 13(b))。平成27年1月より坑 道・試験孔内への注水を行った結果、同年5~6月に実施した試験孔東側近 傍のコンクリートプラグ周辺のグラウト施工以降、注水による水圧上昇 がコンクリートプラグ内側のH4-1およびH4-2の区間2で観測されていま す(図 13(b))。コンクリートプラグ外側のH4-3の区間2では観測されて

いません(図 13(b))。平成28年度に実施したH4-2の区間2の透水試験で は、注水時において、H4-1の区間2に明瞭な水圧応答が認められました。 しかし、コンクリートプラグを挟んだH4-3の区間2にはそのような水圧応 答が認められていません(図 13(c))。これらのことから、試験坑道4の掘 削損傷領域は数メートル以上にわたって水理的に連続する一方で、コン クリートプラグ(周辺グラウト含む)を挟んだ両側については水理的に連 続していない可能性が高いことが考えられます。今後も計測を継続し、試 験孔内に設置された緩衝材の膨張や周辺の間隙水圧の変化が割れ目発達 領域の透水性に与える影響を確認していくとともに、人工バリア性能確 認試験における周辺岩盤の水理状態をあわせて確認していく予定です。

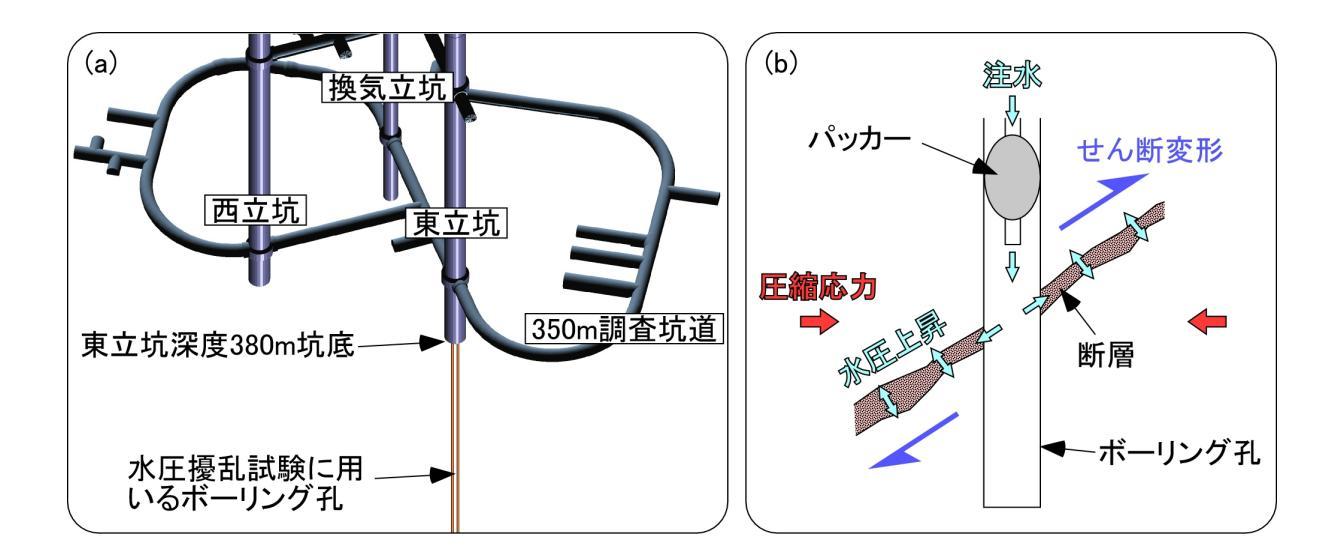
図 15 水圧擾乱試験に用いたボーリング孔の位置(a)と水圧上昇によっ て誘発される断層のせん断変形(b)

さらに、東立坑の坑底より掘削したボーリング孔(図 15(a))を用いた 水圧擾乱試験に着手しました。水圧擾乱試験では、これまでに複数の地 域・岩種のデータに基づいて構築してきたDIと透水性の相関式⁽¹²⁾を検証 するために、断層内の水圧を人工的に上昇させることによって断層内に せん断変形を誘発させ(図 15(b))、それに伴う断層の透水性の変化を観 測します。平成28年度は断層を対象とした本試験に先立って、明瞭な断層 破砕物を伴わない小規模なせん断割れ目(図 16)を対象に、予備試験的 な水圧擾乱試験を実施しました。試験では、同せん断割れ目を含む試験区 間を設定し(図 16)、試験区間の水圧を段階的に上昇させ(図 17のP0か

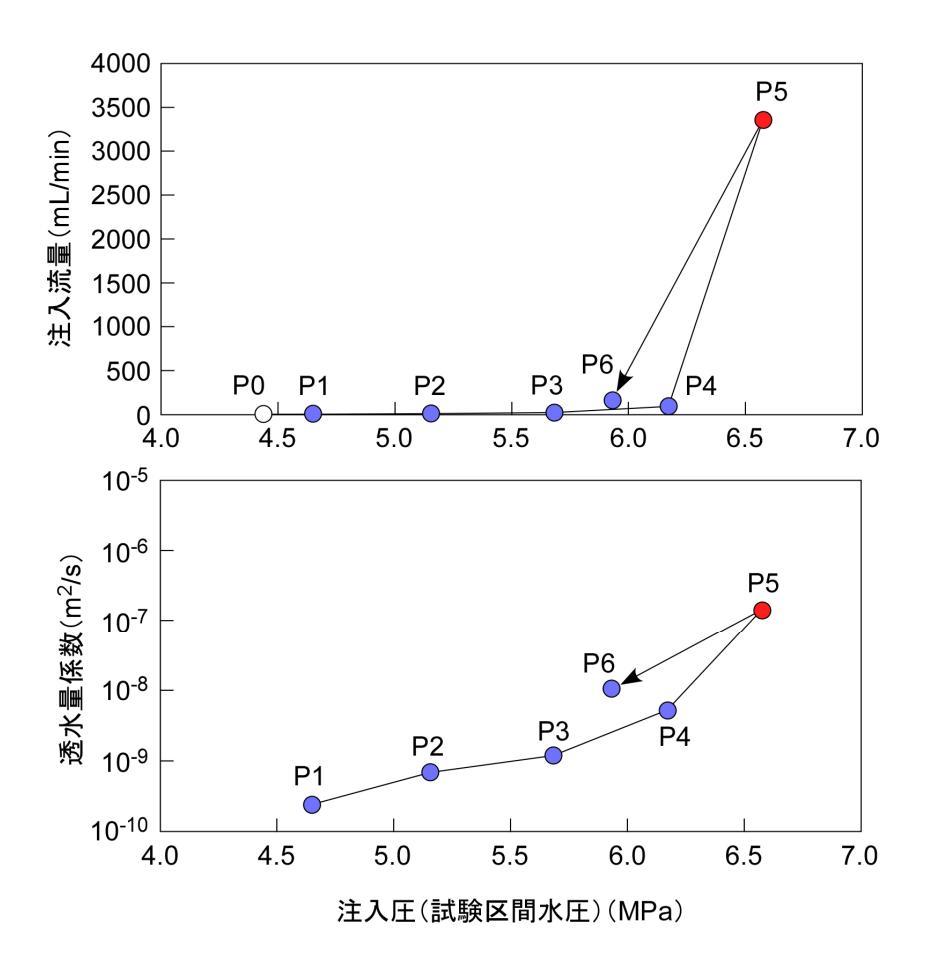
図 17 水圧擾乱試験時における注入流量と注入圧(上段) および試験区間の透水性と注入圧(下段)の関係

らP5)、各段階における注入流量と試験区間の透水性を求めました。その 結果、6.5MPa程度まで上昇させた時点で注入流量が増加し(89 mL/min→ 3350 mL/min)、試験区間の透水性も有意に増加しました(5.2×10⁻⁹ m²/s →1.4×10⁻⁷ m^2/s) (図 17のP5)。その後、水圧を6.0MPa以下まで戻すと、 注入流量および透水性は元の値近くまで戻りました(図 17のP6)。この 一連の水圧条件におけるせん断割れ目の応力状態を解析すると、6.5MPa まで水圧を上昇させた時点で同せん断割れ目内にせん断変形が起こって いた可能性が高いことが分かりました(図 18)。上記の注入流量および 透水性の増加は、同せん断割れ目内に生じたせん断変形による一時的な 空隙形成が原因と考えられます。今回の試験で得られたせん断割れ目の 透水性と応力状態の関係を既存のDIと透水性の相関式⁽¹²⁾と比較すると、 得られた結果が同相関式の範囲に収まることが確認できました(図 19)。 今後は今回適用した試験方法を踏まえ、断層破砕物を伴う断層を対象に 水圧擾乱試験を実施するとともに、試験により得られた結果と図 19に示 すDIと透水性の相関式とを比較検討することにより、将来的な地殻変動 を考慮した安全評価(場の状態設定)に資する基盤情報を整備していく予 定です。

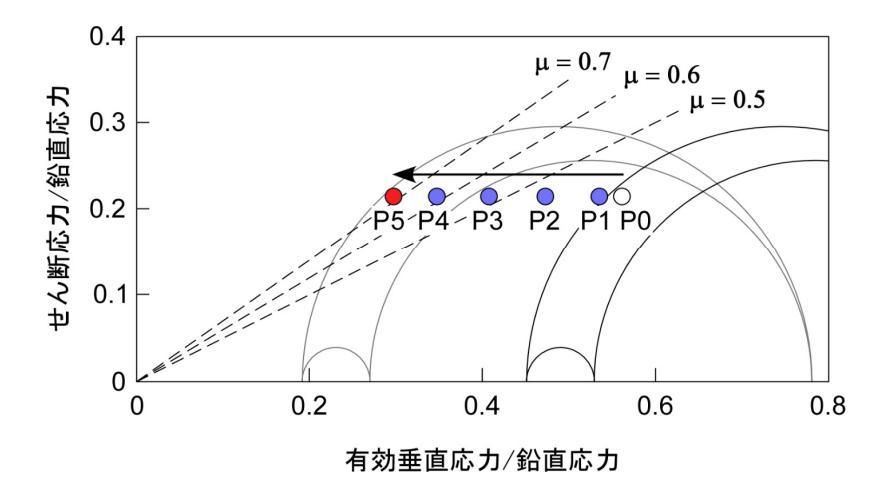
図 18 水圧擾乱試験時におけるせん断割れ目の応力状態 図中のプロットは試験対象としたせん断割れ目面にかかる応力状態を表し、P0~P5は図 17に 示す水圧条件を表します。水圧が上昇すると(P0→P5)、割れ目面にかかる応力は図のように 変化します。プロットが図中の破線と接触すると割れ目に沿ってせん断変形が生じます。 は割れ目面の摩擦に関するパラメータ(摩擦係数)を表し、このような解析ではしばしば μ ≒0.6が仮定されます。

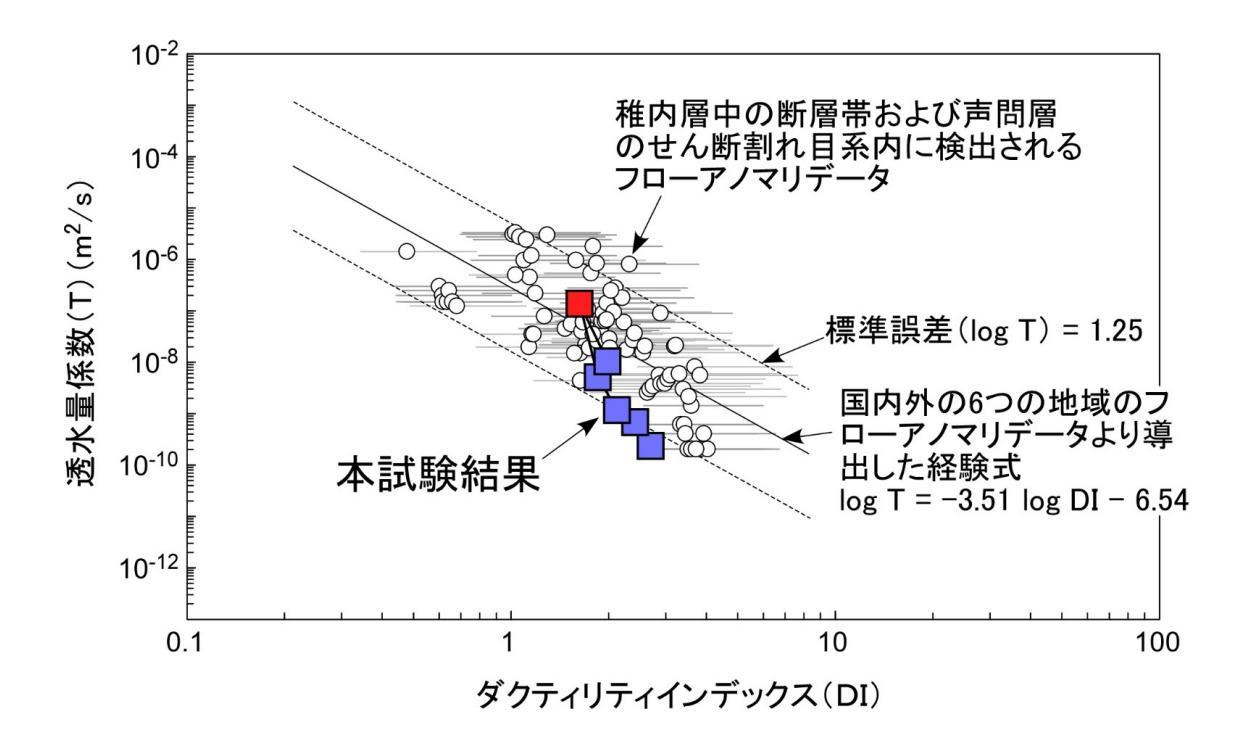
- 図 19 断層帯/せん断割れ目系内に検出される主要な水みちの透水性とDI 図中の丸印のプロットは既存のデータを表し、水平のバーは誤差を表します。
- (3) 地下水の地球化学

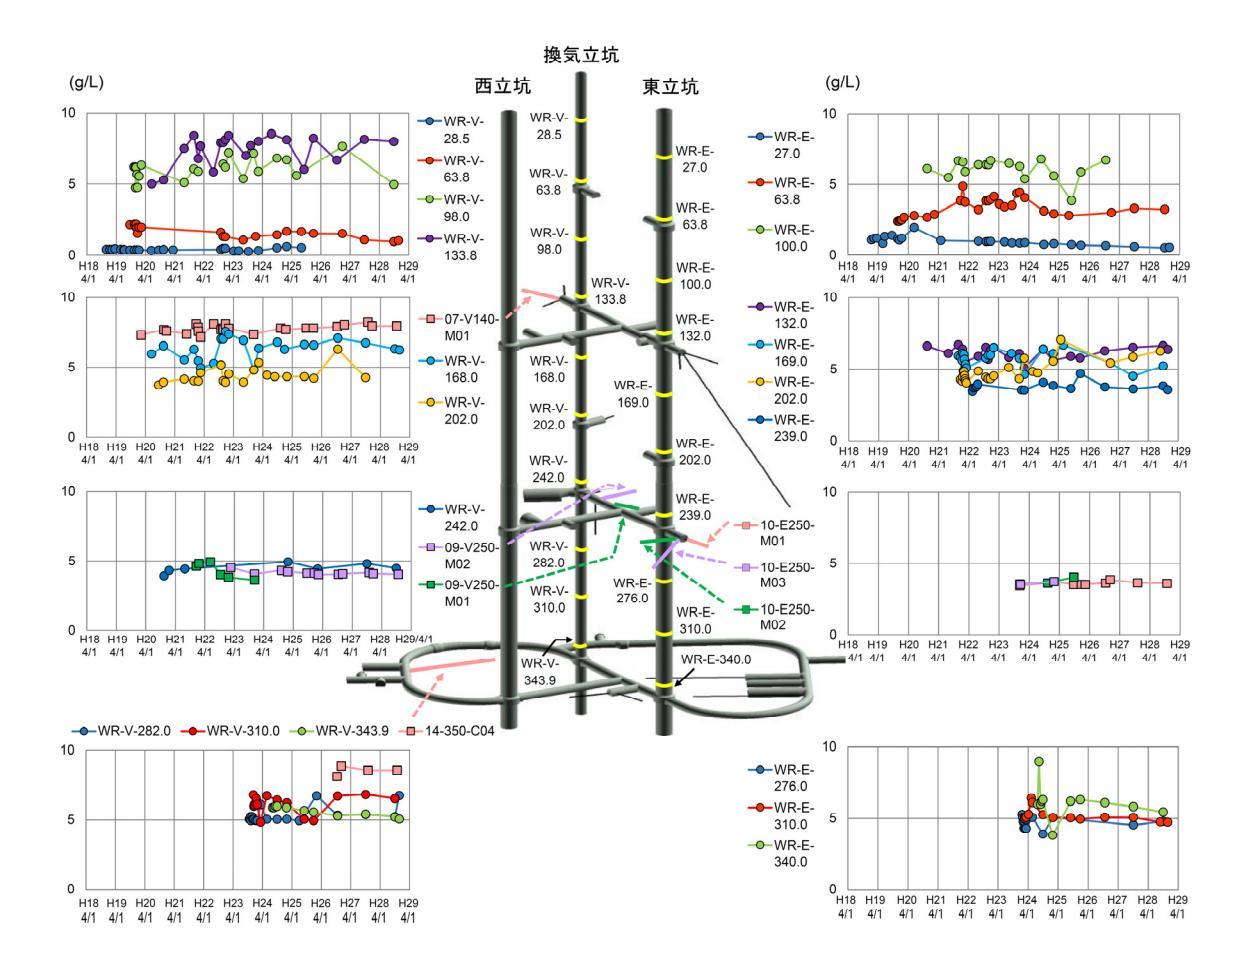
図 20 坑道内で採取した地下水の塩分濃度の経時変化 図中の "V" および "E" はそれぞれ "換気立坑" と "東立坑"を、 "WR" は集水リングを表 しています。V または E のうしろの数字は深度(m)を表しています。また、Oは集水リング、 口は坑道内で掘削したボーリング孔から採取した地下水のデータを表しています。

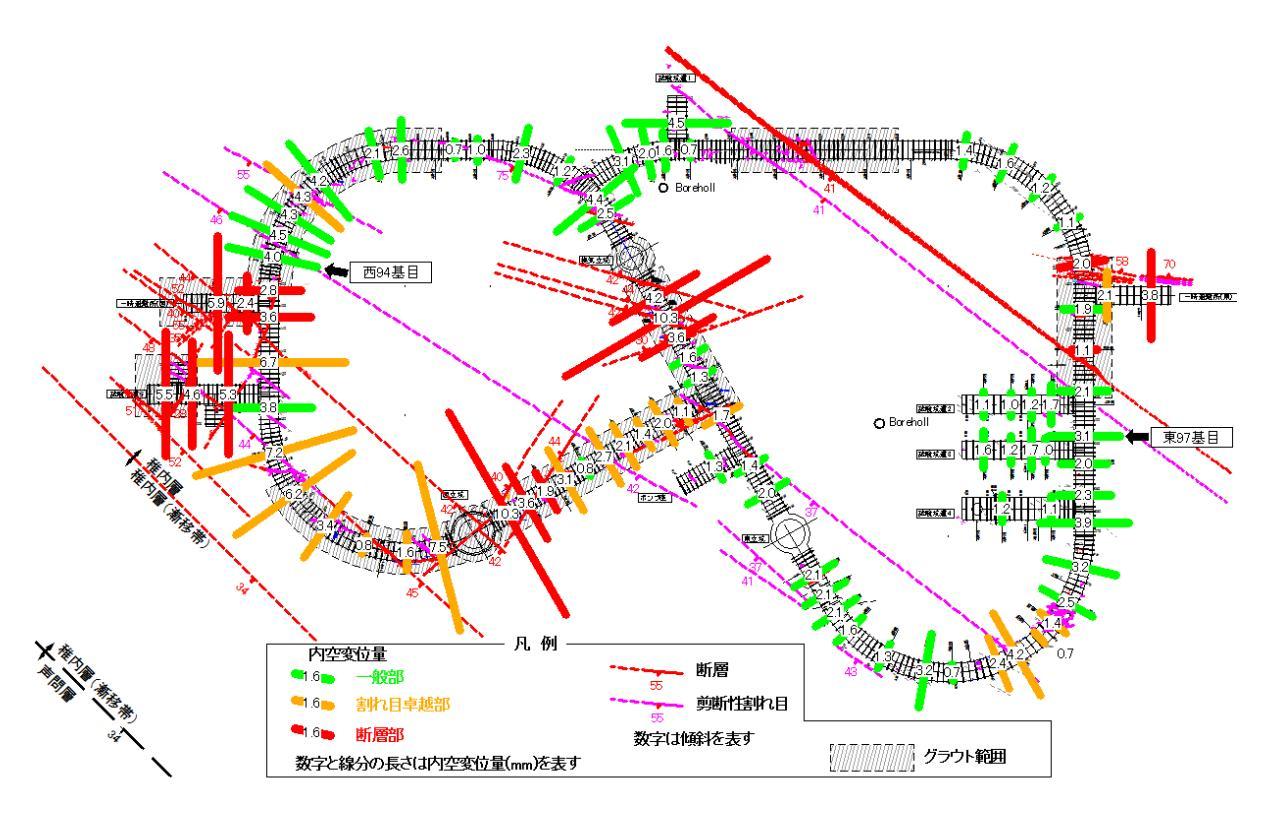
図 25 350m 調査坑道における断層および主要割れ目の平面分布と 内空変位測定結果

第1段階で構築した岩盤力学モデル^{*28}の妥当性を評価することを目的 として、広範囲な地圧状態を把握するための手法の確立、およびこれまで に得られた初期地圧状態の妥当性を検討しました。平成28年度は、深度 350mの調査坑道で取得した内空変位^{*29}測定結果に基づき、広域的な初期 地圧状態を推定する手法を構築しました。

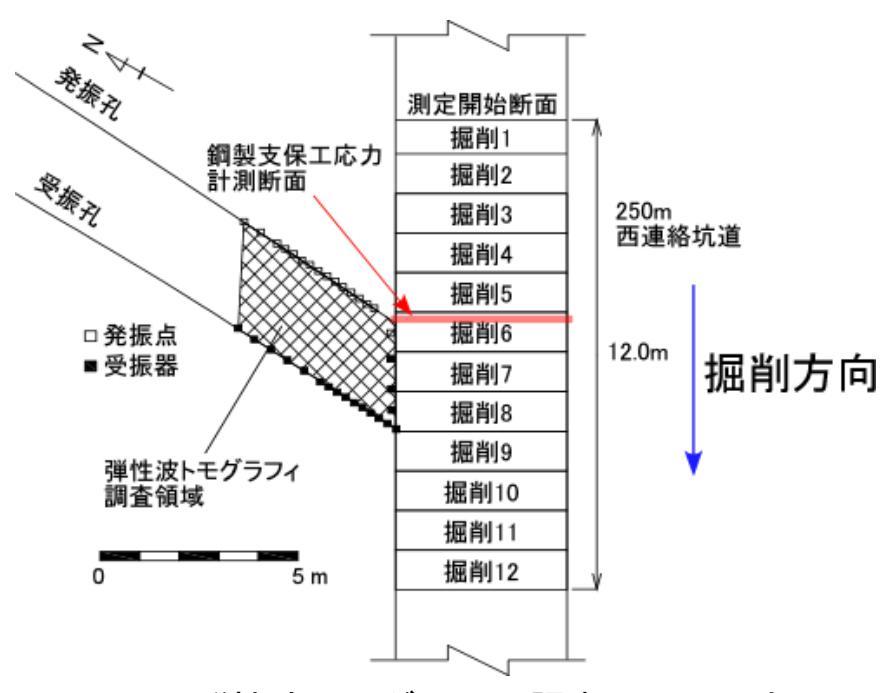
図 35 弾性波トモグラフィ調査のレイアウト

坑道周辺の損傷をモニタリングすることを目的として、深度250mの西 連絡坑道において、弾性波トモグラフィ調査*³³を実施しています。図35 に調査のレイアウトを示します。調査は、掘削前、掘削中(掘削1-12)、 および掘削後年4回実施しています。坑道掘削前、坑道掘削直後、掘削か ら2~5年後までの調査結果を図36に示します。結果は弾性波速度で表 され、速度の低下が大きい領域(暖色系の領域)ほど、掘削による損傷が 進行していることを示します。図より、坑道の掘削完了後の段階では、弾 性波速度が顕著に低下した領域が、壁面から約1mまで発達しました。坑 道掘削から2年から5年経過した段階の結果を見ると、壁面付近の速度 は若干低下しているものの、速度低下領域は、掘削直後にみられた壁面か ら約1mの範囲を超えて広がらないことがわかります。このことから、坑 道周辺の損傷は、壁面から約1.0mの範囲で安定して存在していると推定 されます。

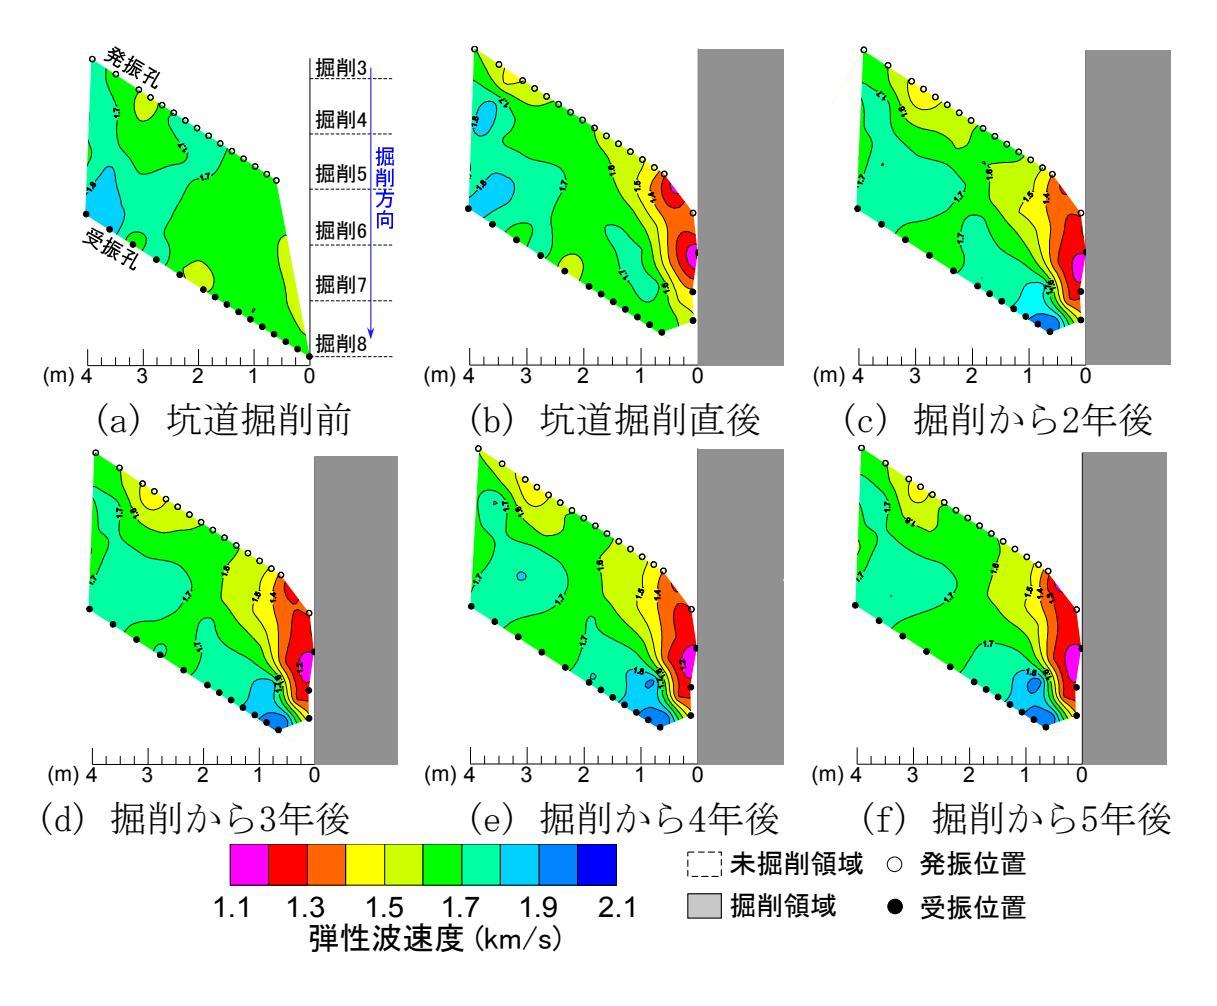
図 36 弾性波トモグラフィ調査結果

以上の調査・計測結果から、坑道の掘削から5年経過した時点では、周辺岩盤の損傷は広がっていないことや、設置した支保工の健全性が保たれていることが明らかとなりました。また、岩盤の損傷のひろがりも含めた支保工の健全性のモニタリングは、弾性波トモグラフィ調査と支保工の応力計測により実施が可能であることが示されました。

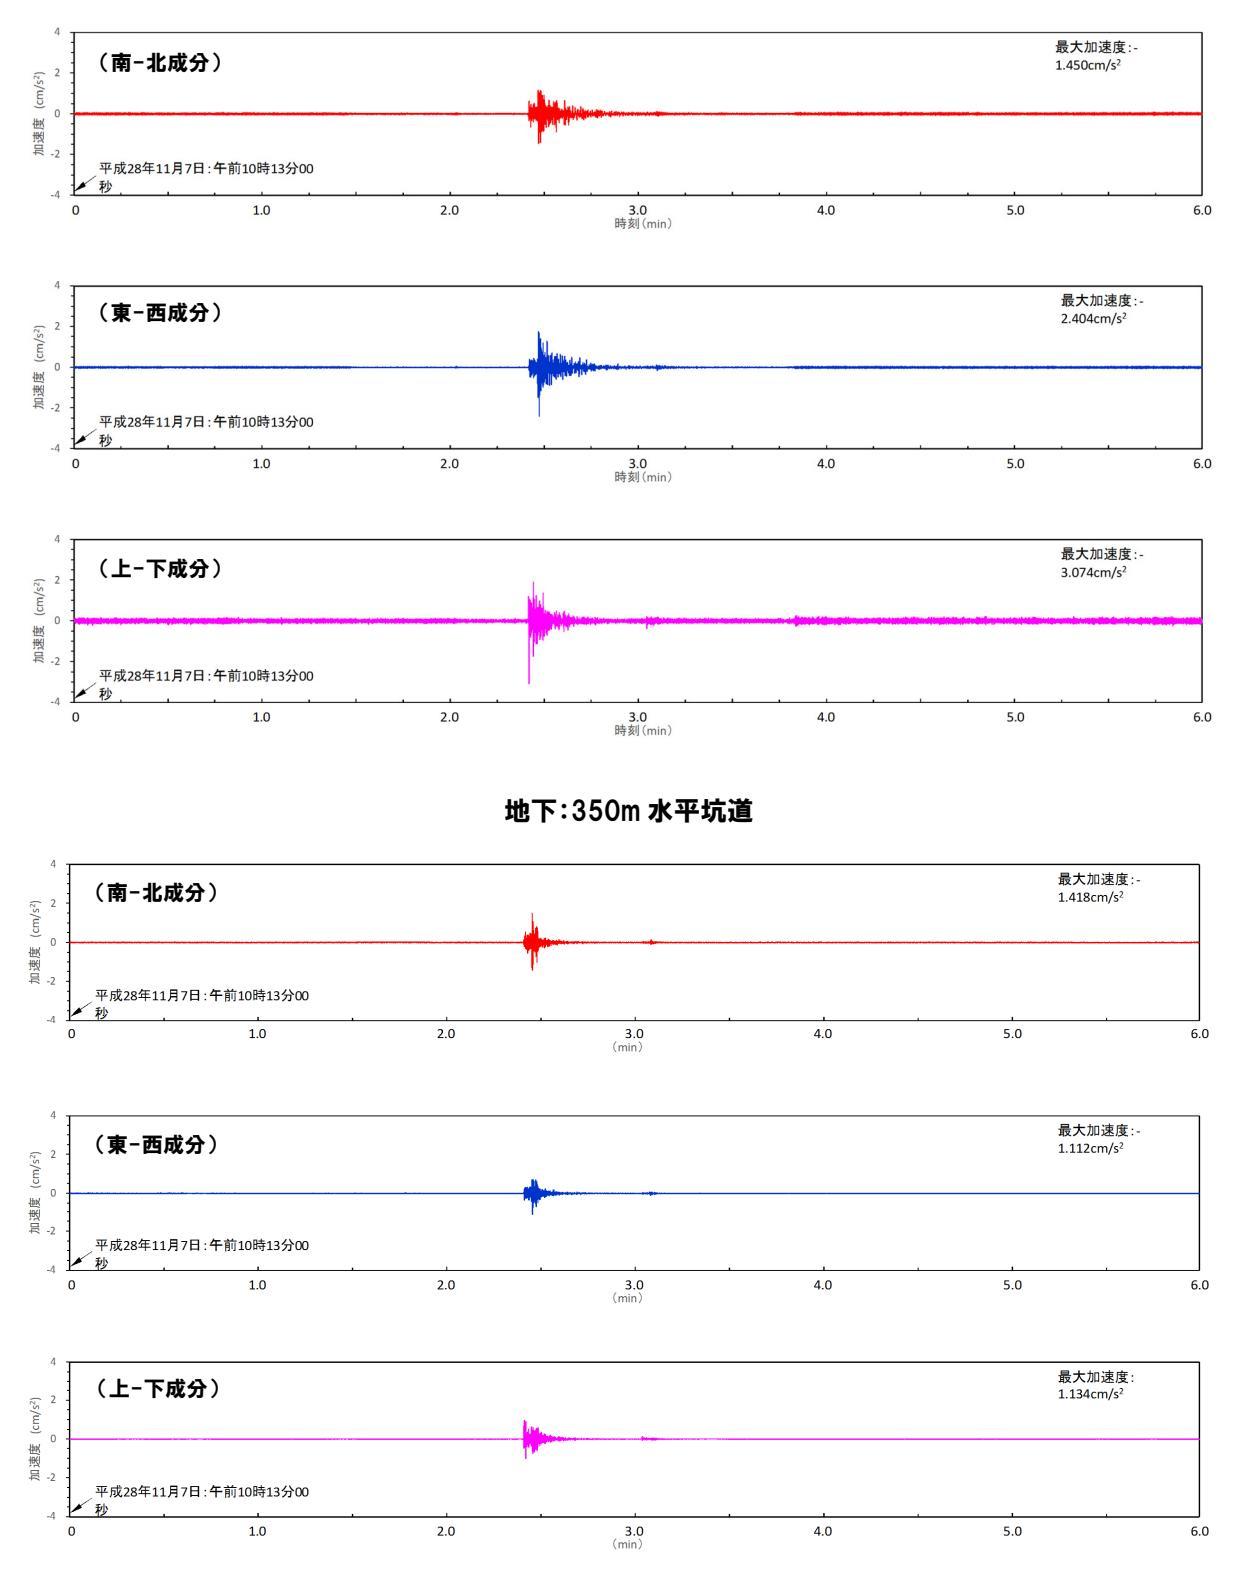
地表:西立坑アクセスルーム

図 40 平成 28 年 11 月 7 日の地震の加速度波形

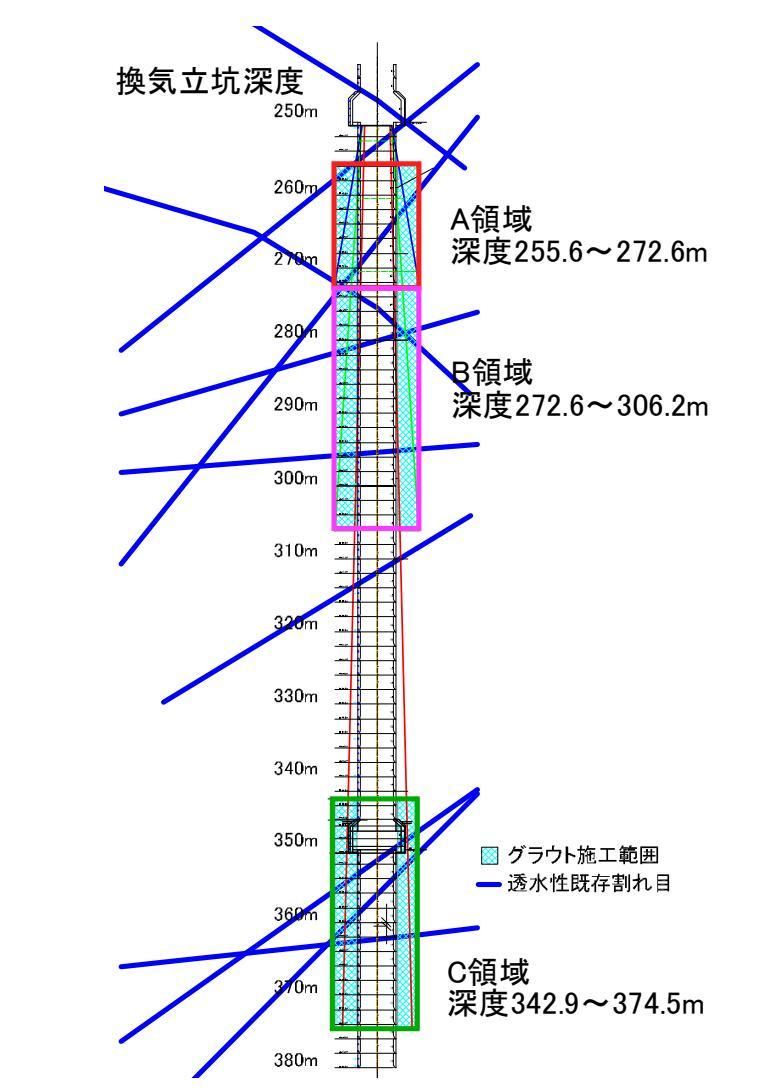
図 42 換気立坑の深度 250m 以深におけるグラウト施エレイアウト

深度 250m 以深の換気立坑掘削前に実施した透水性の高い断層部へのグ ラウト施工実績に基づき、有限要素法を用いたシミュレーションを行い、 原位置透水試験との比較による解析結果の妥当性確認及び止水効果につ いて検証しました。本解析では、換気立坑におけるグラウト施工レイアウ トに示す深度 255.6~272.6mのA領域(図 42、赤枠)を対象としました。

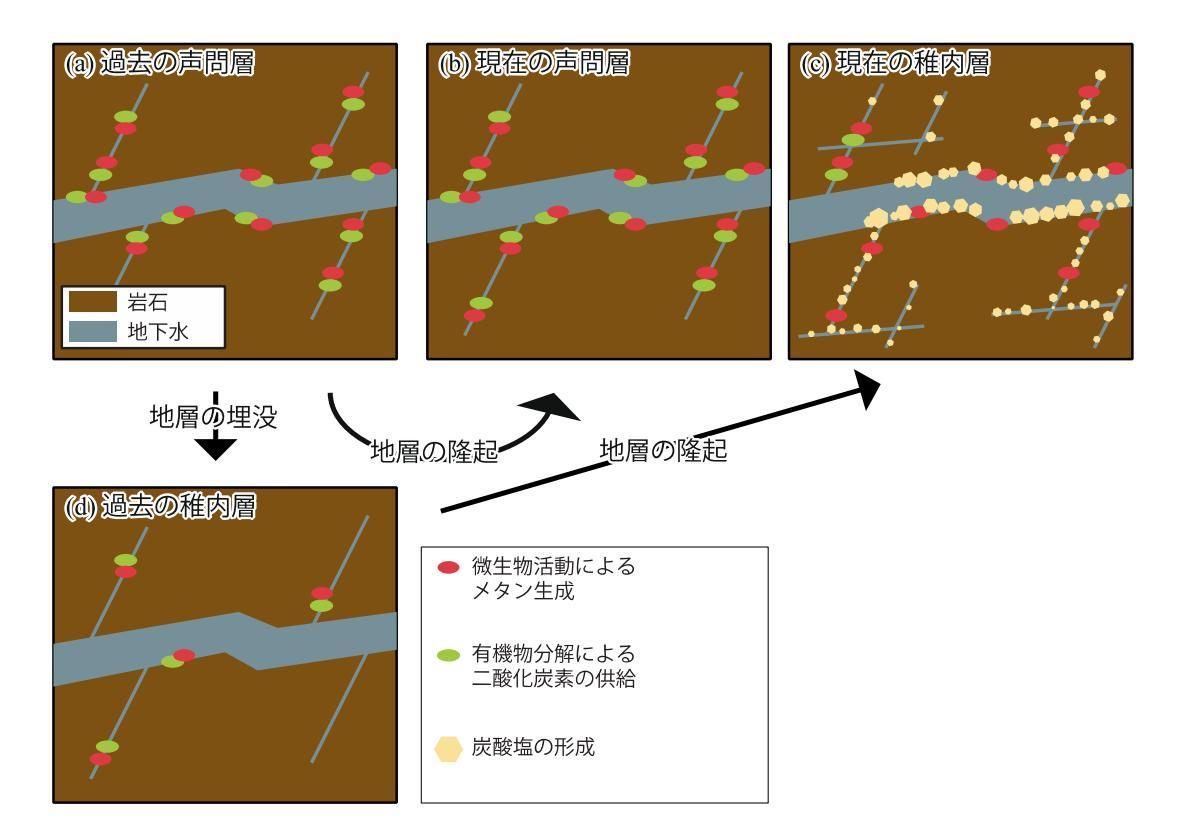
図 49 有機物の分解に着目した炭酸塩の形成環境⁽¹⁴⁾

(a)最大埋没時の声問層中では、微生物活動によるメタン生成と有機物分解による二酸化炭素の供給が同時に起きていたと考えられます。(b)現在の声問層では、反応速度は遅いものの、 メタン生成と二酸化炭素の供給は続いていると考えられます。(c)現在の稚内層では、二酸化 炭素の供給が少ないために、炭酸塩が形成しやすいと考えられます。(d)最大埋没時の稚内層 では、低温環境では有機物がこれ以上分解されない状態であったことが考えられます。

平成28年度は、幌延地域に分布する稚内層および声問層の割れ目に認 められる炭酸塩鉱物に着目した調査研究を行いました。地層中に含まれ る炭酸塩鉱物からは、過去に鉱物が沈殿・形成された際の地下水が置かれ ていた環境(pHや酸化環元状態、温度、塩分濃度など)を推定するための 情報(炭素同位体組成、酸素同位体組成、微量元素濃度、結晶形など)を 得ることができます。幌延では、稚内層の割れ目には炭酸塩脈が見られま すが、声問層の割れ目にはほとんど見られません。炭酸塩鉱物は、地下水 中の二酸化炭素が微生物活動によりメタンに還元される際などに沈殿・ 形成されます。稚内層は声問層と比較して、過去の最大埋没時により深部 まで埋没されており、地層中に含まれる有機物が比較的低温の熱によっ てより多く分解されているために、隆起後の現在の環境では、稚内層中の 有機物は自然状態ではほとんど分解しない状態にある可能性が分かりま した。一方で、3.1.1(3)で述べたように、地下には二酸化炭素を消費して メタンを生成する微生物が存在しています。このため、稚内層では、地下 水中の二酸化炭素は微生物活動により消費される一方ですが、声問層で は、非常にゆっくりではあるものの、低温環境での有機物の熱分解が生じ るため、二酸化炭素は微生物により消費されるのみではなく、有機物の分 解により供給されていることが考えられます。二酸化炭素が供給される 環境では、炭酸塩鉱物は沈殿・形成されにくくなります。このように、稚 内層と声問層での炭酸塩鉱物の成因の違いは、過去の地殻変動に伴う地 層中での有機物の長期的な変化の違いと関連していることが明らかにな りました(図 49)⁽¹⁴⁾。なお、この成果は、産業技術総合研究所との共同 研究により得られたものです。

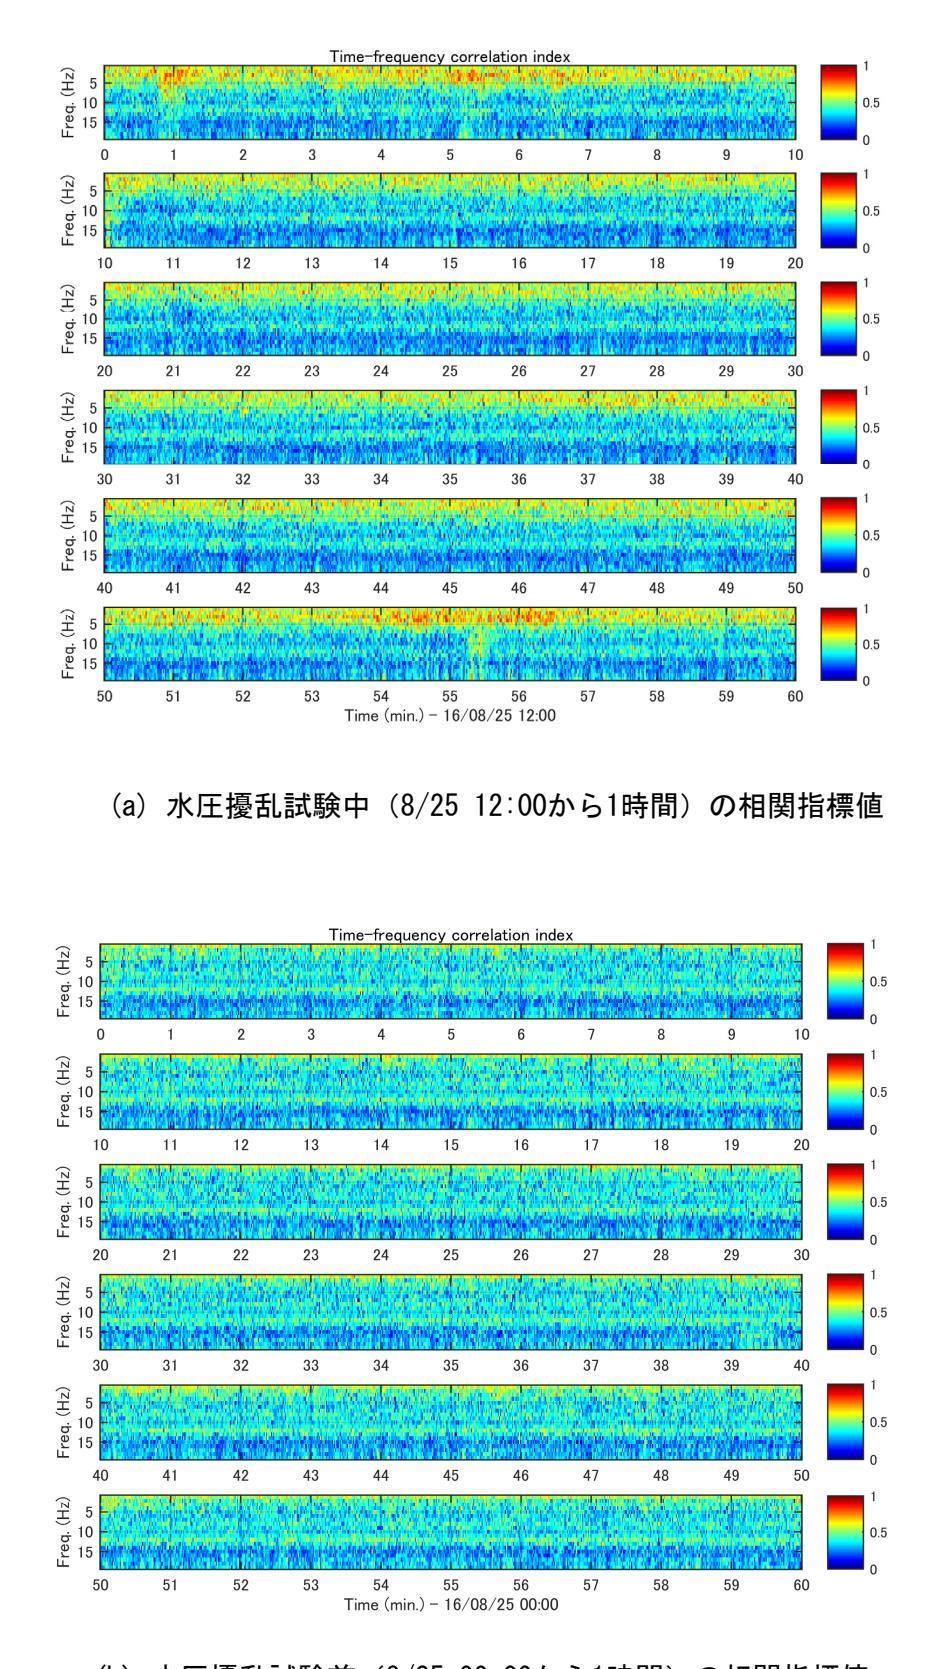
(b) 水圧擾乱試験前(8/2500:00から1時間)の相関指標値 縦軸:周波数(Hz)、横軸:時間(分)、カラーバー:相関指数値 相関指数値は0~1の間の値をとり、全地震計の波形(スペクトル)が一致すると1となる

図 54 全地震計のデータを用いた相関解析結果

平成28年度は、水圧擾乱試験の予備試験(3.1.1参照)が実施されたこ とから、全地震計(3成分)すべての観測データを用いて簡易的に振動の 相関性に関する解析を行いました(図 54)。試験時間帯(図 54(a))で は、すべての時間において低周波数帯域(~5Hz)で相関指数値が高く、 とくに、12:00:50付近と12:54~12:57付近には、5Hz以上の周波数帯域で も高い相関指数値を示していることがわかります。一方、試験が行われて いない時間帯(図 54(b))では、試験時間帯と比べて相関指数値が低いこ とがわかります。これらのことから、試験時間帯(図 54(a))の観測デー タには、設置した複数の地震計に共通する振動が含まれており、試験が行 われていない時間帯(図 54 (b))の観測データは、定常的に発生してい る相関性の低いバックグラウンドノイズを示していると考えられます。

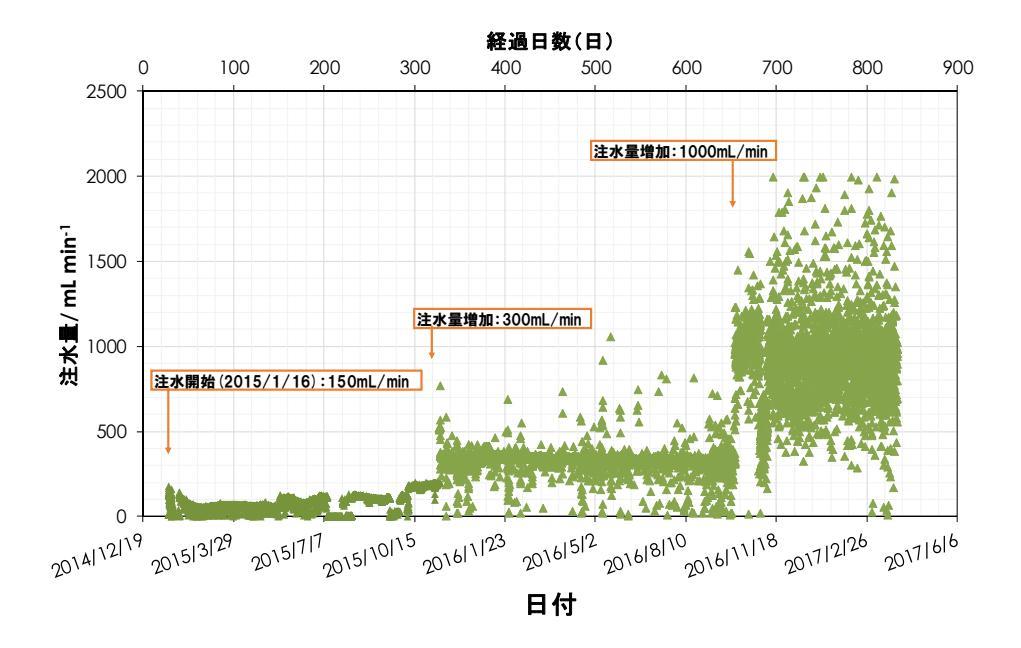
図 56 緩衝材への注水量の経時変化

平成28年度は、平成26年度に開始した加熱および注水を継続し、データの取得を継続しました。注水は、加熱開始の翌日(2015年1月16日)から開始し、急激な注水による緩衝材の流出現象などを避けるために、最初は150 mL/minと設定し、各センサーの計測値などを見ながら、注水量を増加させてきました。平成28年10月からは緩衝材への注水量を約1000mL/min
に設定しています(図 56)。図 57に緩衝材5段目の温度分布の経時変化 を示します。加熱を始めてから徐々に上昇し、123日以降ほぼ同じ温度を 示していましたが、781日時点ではわずかに温度が低下する傾向が見られ、 注水量の増加が影響を及ぼしたと考えられます。

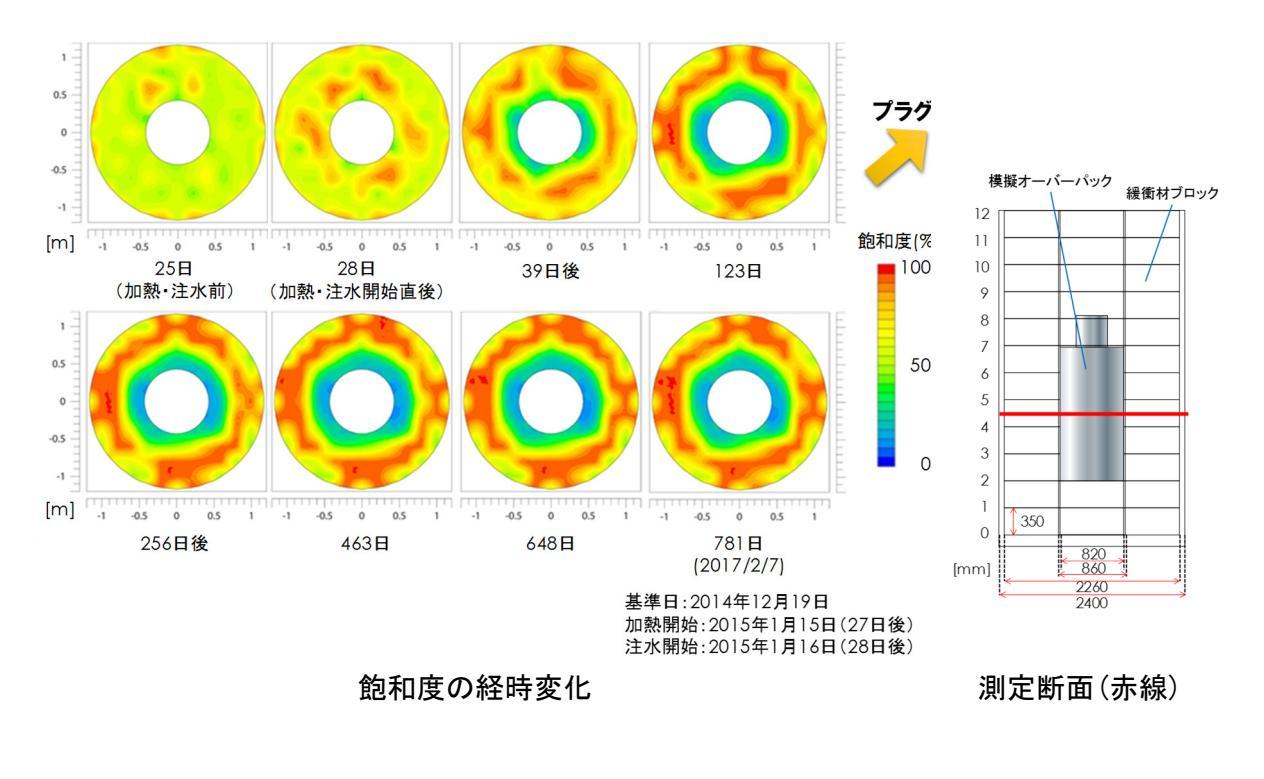
図 58 緩衝材の飽和度の経時変化

図 58に比抵抗トモグラフィ^{*40}を用いて測定した緩衝材の水分飽和度 を示します。加熱が開始された後、徐々に中心(模擬オーバーパック)付 近の飽和度が低下するとともに周辺の飽和度が増加しており、測定開始 からおよそ250日以降は緩衝材のほぼ中間にまで地下水が浸潤してきて いると考えられます。また、緩衝材5段目に設置した土圧計による緩衝材 の径方向の膨潤圧の測定結果を図59に示します。図から、時間の経過に伴 い、膨潤圧が徐々に上昇し、TP010およびTP011で膨潤圧が大きくなってお り、TP010の位置(緩衝材外側から約30cm)までは地下水が浸潤している ことが示唆され、上記の比抵抗トモグラフィの結果と概ね整合する結果 が得られています。

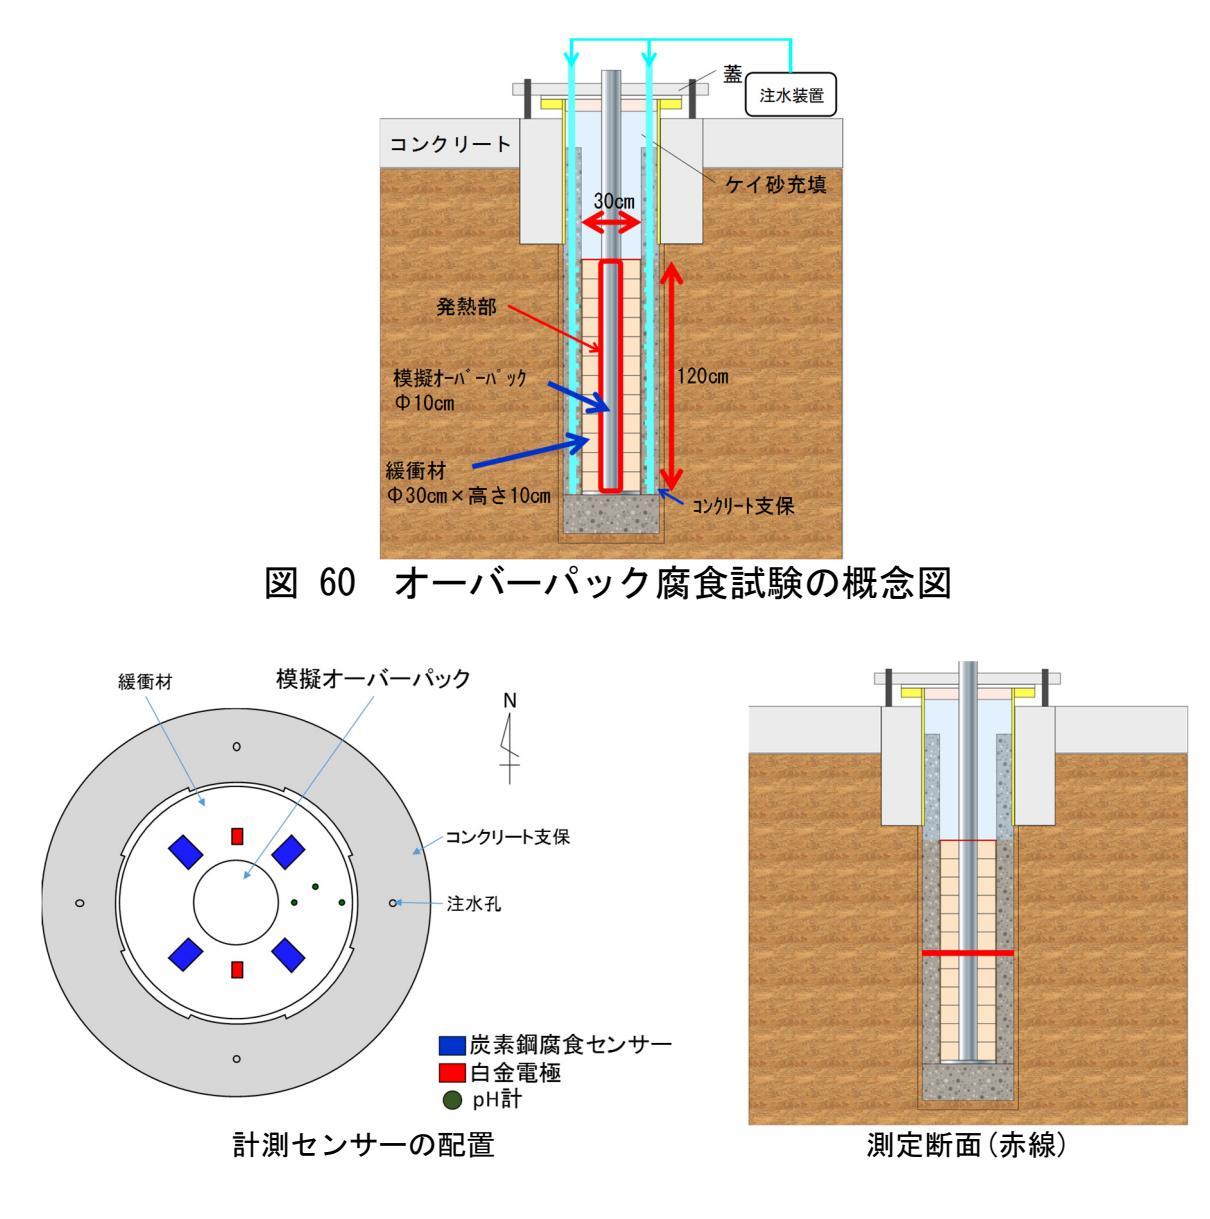
図 61 緩衝材 6 段目の計測センサー配置

平成 28 年度は、平成 26 年度から引き続きヒーターの温度を 95℃に固定し、測定を継続しました。測定結果の例として、6 段目の炭素鋼腐食センサーの結果を示します。なお、センサーの配置は図 61 に示すとおりで、炭素鋼腐食センサーは北から右回りに 45°、135°、225°、315°の位置です。

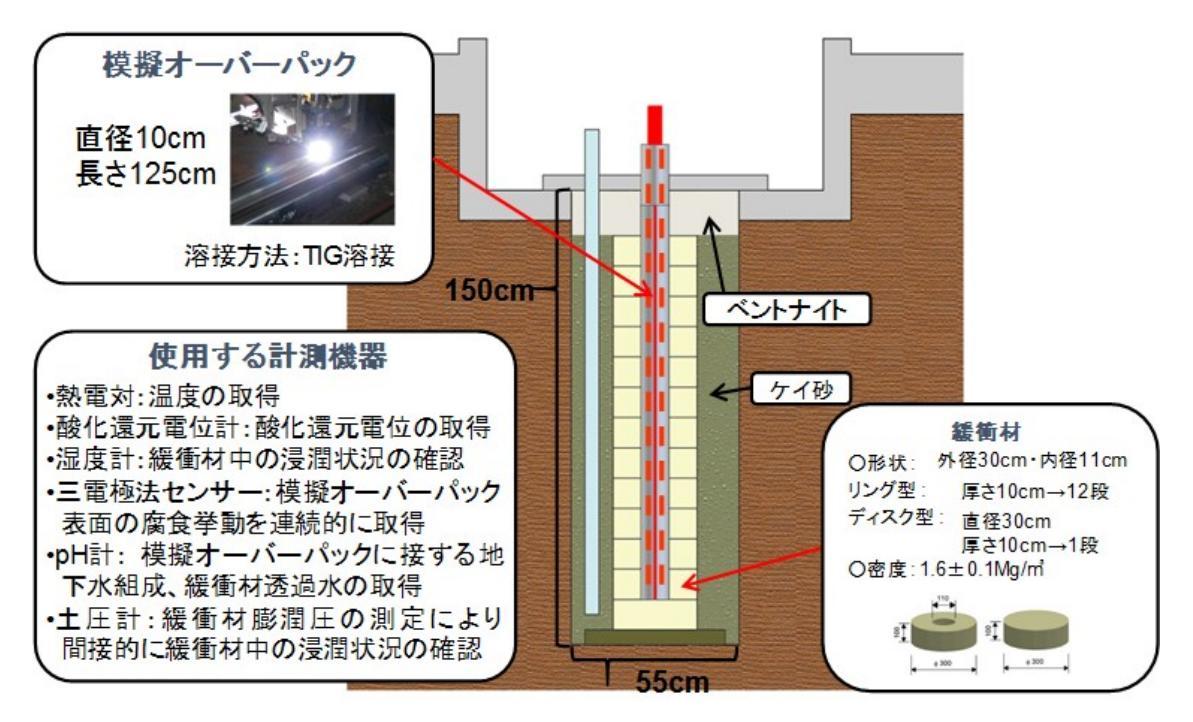
図 65 オーバーパック溶接部腐食試験の概要⁽⁴⁾

平成26年度に溶接部付きの試験体(模擬オーバーパック)と緩衝材ブロ ックを試験孔に設置して、岩盤からの地下水を使用した腐食試験を開始 しました(図 65)。平成27年度には、模擬オーバーパックの内部にヒータ ーを設置し、処分場におけるガラス固化体の発熱を考慮して、模擬オーバ ーパックの外表面の温度が80℃になるようにヒーターの出力を調節して います。

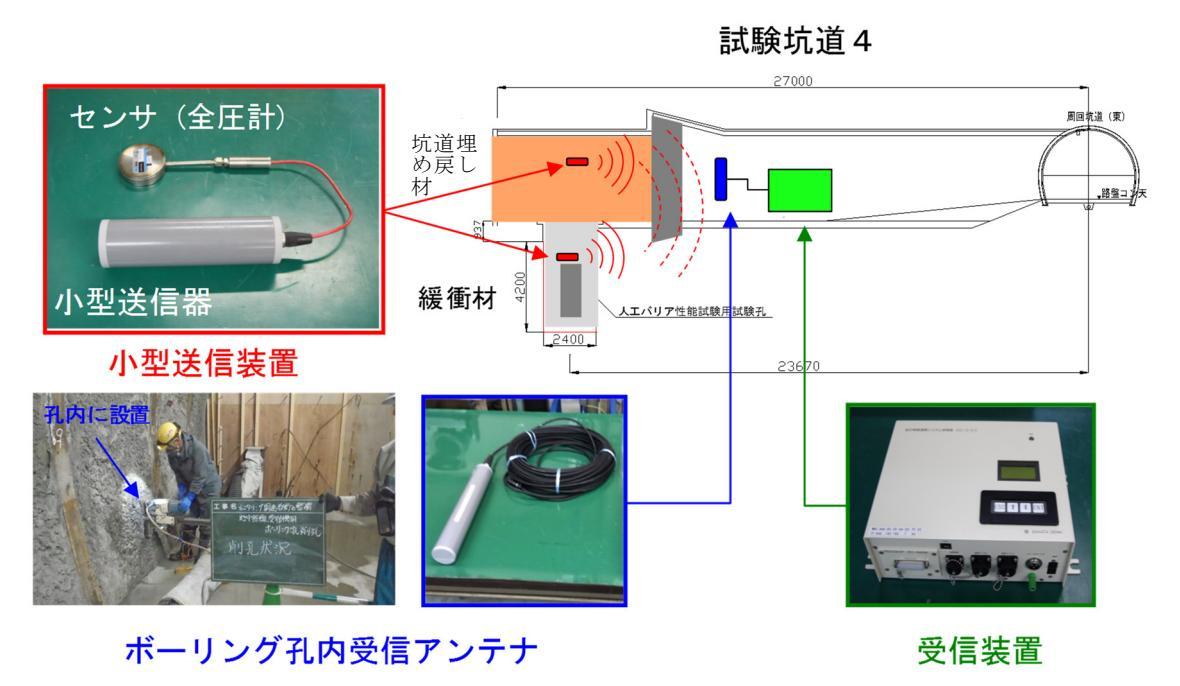
図 70 地中無線伝送システムの装置構成イメージ

本研究で開発した地中無線伝送システムの装置構成を図 70に示しま す。人工バリア性能確認試験の緩衝材と埋め戻し材の中にセンサー付 き小型送信器が埋め込まれています。このセンサーにより間隙水圧や 緩衝材の膨潤圧を測定し、送信器が無線でデータを送信します。一方、 試験坑道4に設置されたプラグの外側のボーリング孔内には、受信ア ンテナと受信装置が設置されており、送信装置から送信されたデータ は、緩衝材、埋め戻し材、岩盤、プラグを通過して、ケーブルを介さ ずに受信装置へ届きます。
