幌延深地層研究計画 平成28年度調査研究成果報告

平成29年7月

(平成29年8月 修正版) 日本原子力研究開発機構 幌延深地層研究センター

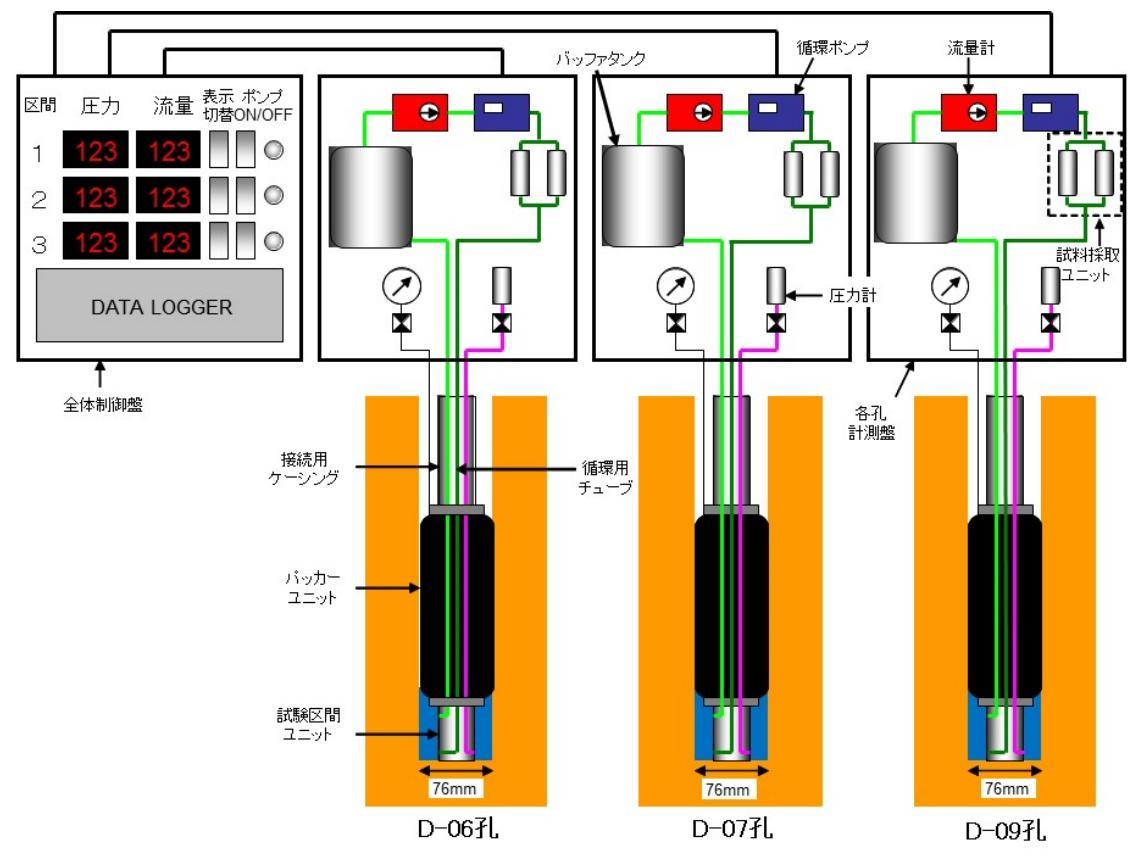
図 72 健岩部を対象とした原位置トレーサー試験装置の概念図

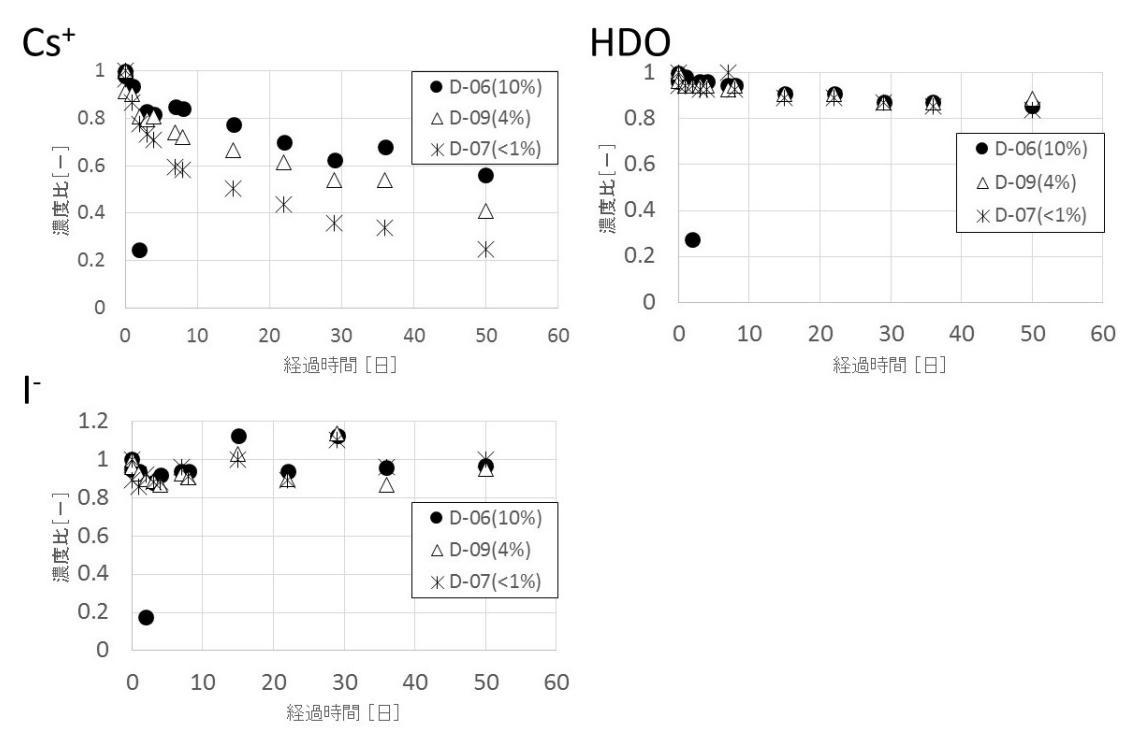
図 73 健岩部を対象とした原位置トレーサー試験の結果

濃度比は試験開始初期の濃度に対する比率を表しています。また、凡例の括弧内の 数字は各孔の試験区間内の塩分濃度を示しています。

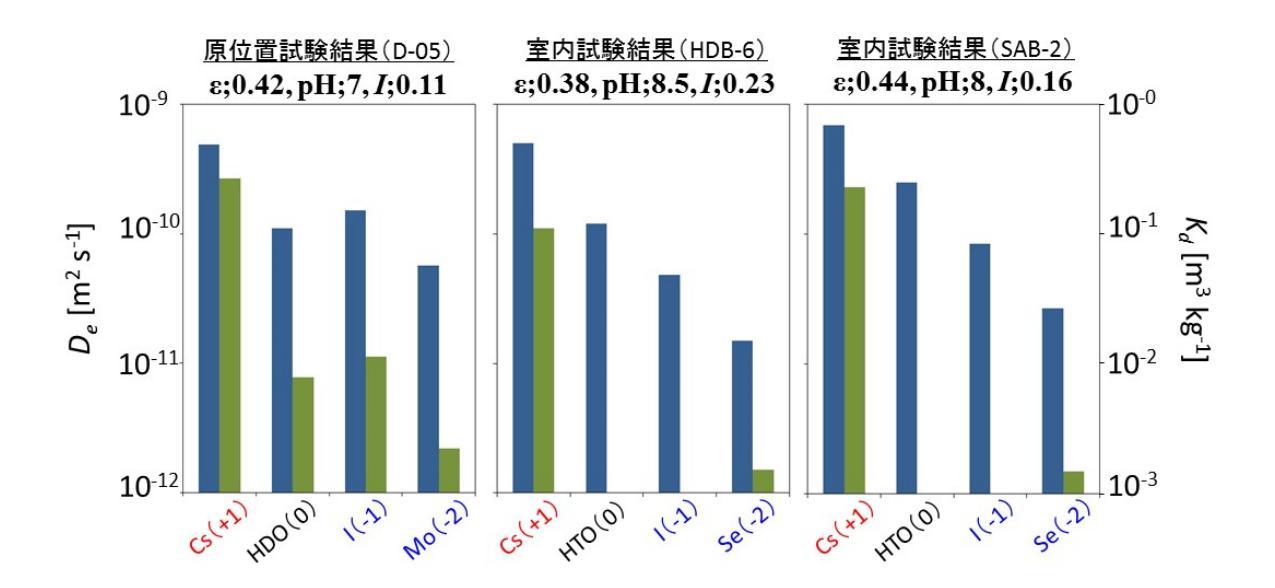
図 76 原位置試験および室内試験で得られた各トレーサーの実効拡散 係数(D_e: 青色バー)および収着分配係数(K_d: 緑色バー)の比較 グラフの上部には試験条件を示しており、εは間隙率、/はイオン強度を表します。 横軸の括弧内の数字は価数を示しており、赤字が陽イオン、青字は陰イオンです。

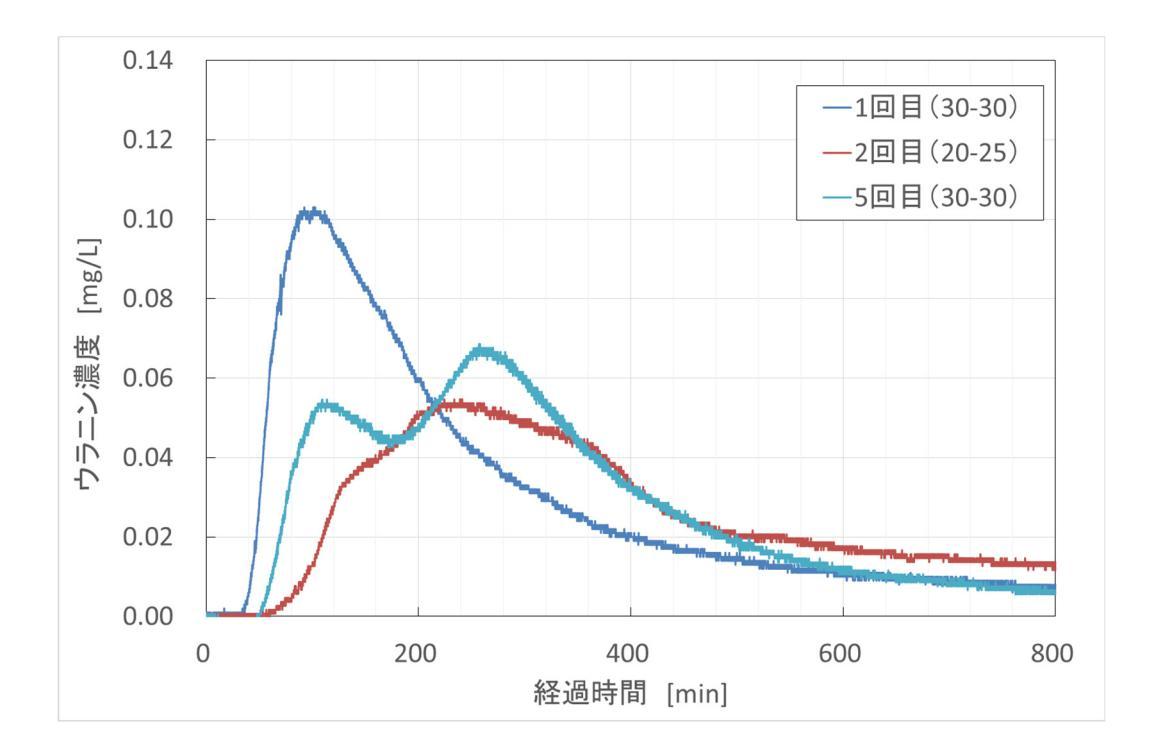
図 77 単一割れ目を対象とした原位置トレーサー試験の結果 (1回目、2回目、5回目)

凡例の括弧内の数字は注水流量と揚水流量(単位:mL/min)を示しています。

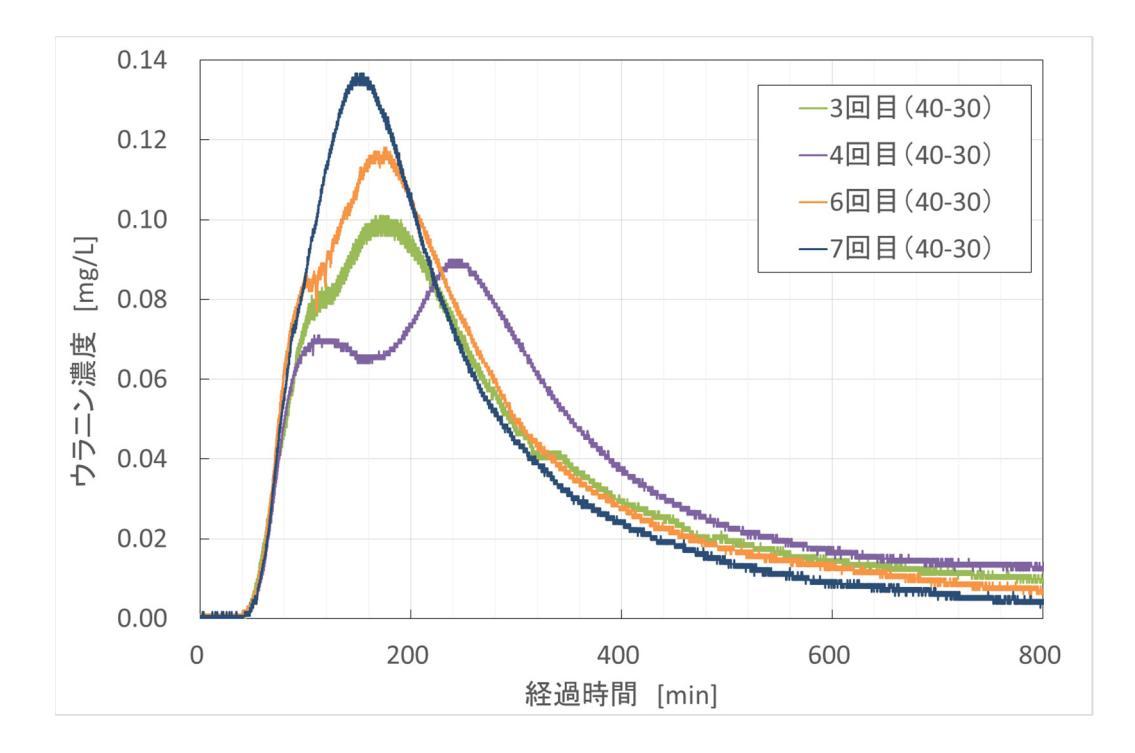
図 78 単一割れ目を対象とした原位置トレーサー試験の結果 (3回目、4回目、6回目、7回目)
