【発生日時】平成22年8月26日(木)14時48分ごろ

【発生状況】燃料交換作業の後片付けのため、原子炉建物において、炉内中継装置を取り外す作業をしていたところ、原子炉容器内より約2m位吊り上げた時点で、吊り荷重が急減して衝突音を確認しました。グリッパ昇降荷重を確認したところ、グリッパで炉内中継装置をつかむ前の初期荷重まで降下していました。

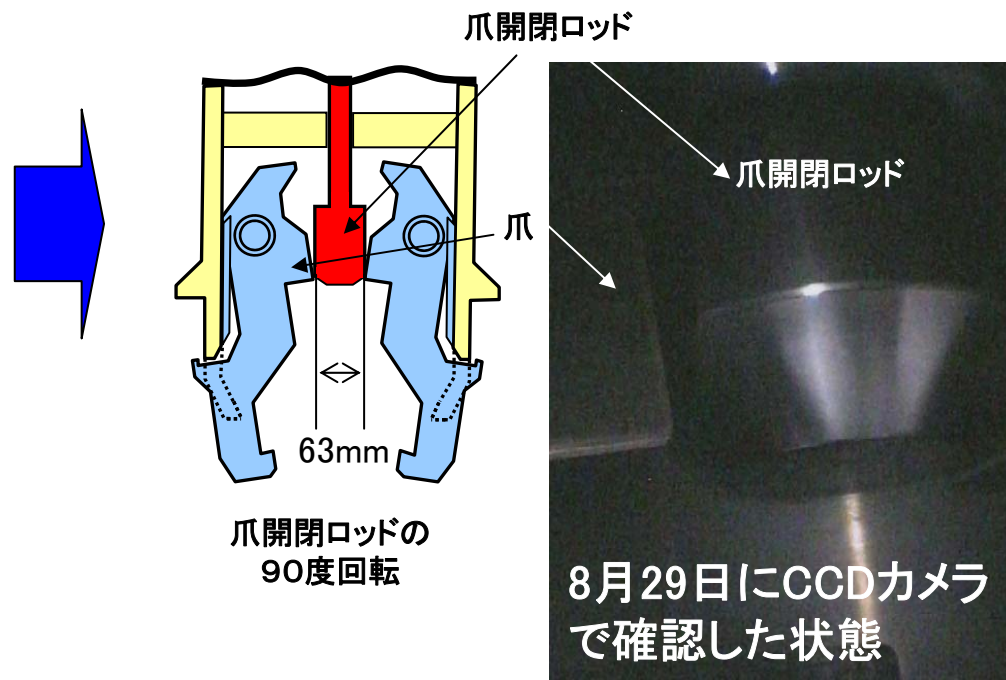
爪開閉ロッドの正常な状態

- 8月28日から、ファイバースコープやCCDカメラを用いて、原子炉機器輸送ケーシング吊り上げ装置グリッパの外観確認を実施しました。
- 8月29日までに、2つあるグリッパの爪に異常がないことを確認しました。一方、グリッパの爪を開閉する「爪開閉ロッド」が、グリッパの爪に対して正しい状態から約90度回転していることを確認しました。
- グリッパに異常が認められたことから、原子炉機器輸送ケーシングを原子炉建物からメンテナンス・廃棄物処理建物へ搬送しました。今後、グリッパなどの詳細な点検を実施し、原因究明を行う予定です。
