図 - 3 漏えい箇所の確認結果と損傷箇所の漏れ止め措置

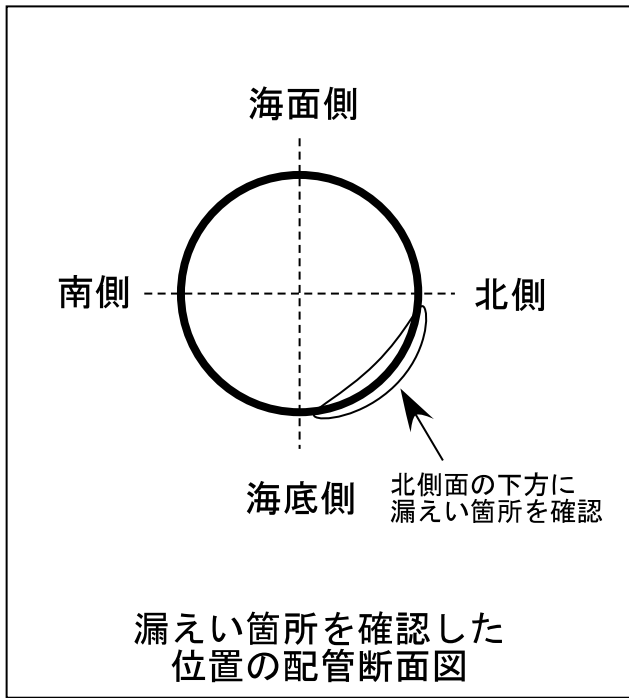
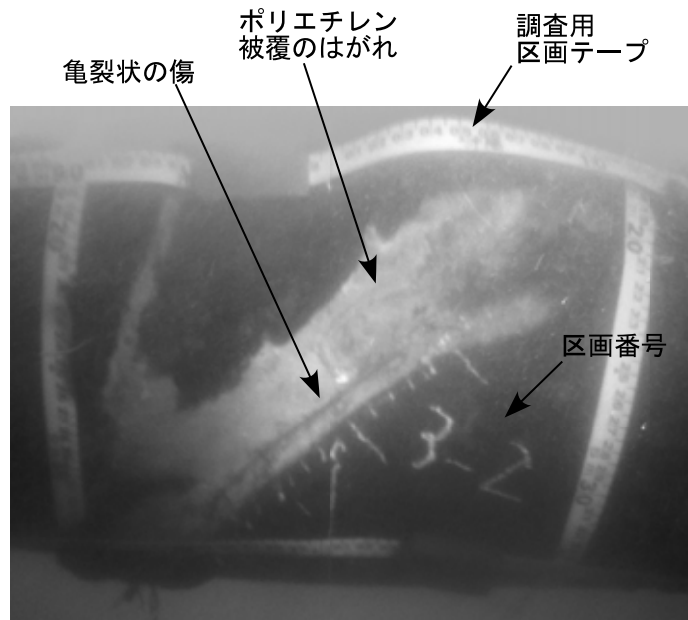
北側面から見た漏えい箇所の外観写真

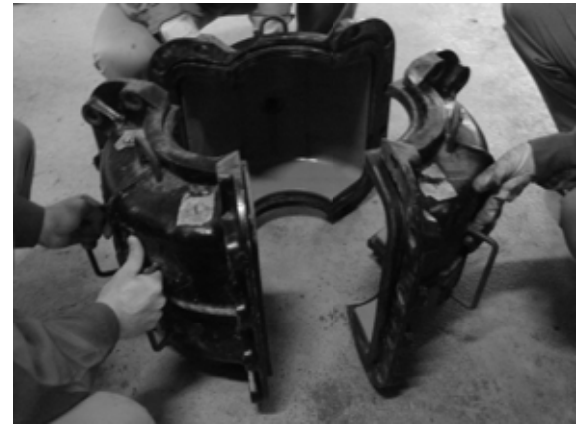
袋クランプ※の外観写真

※袋クランプ：水道管の漏れ補修に用いられる配管補修機材
