図-3 漏えい箇所の確認結果と損傷箇所の漏れ止め措置

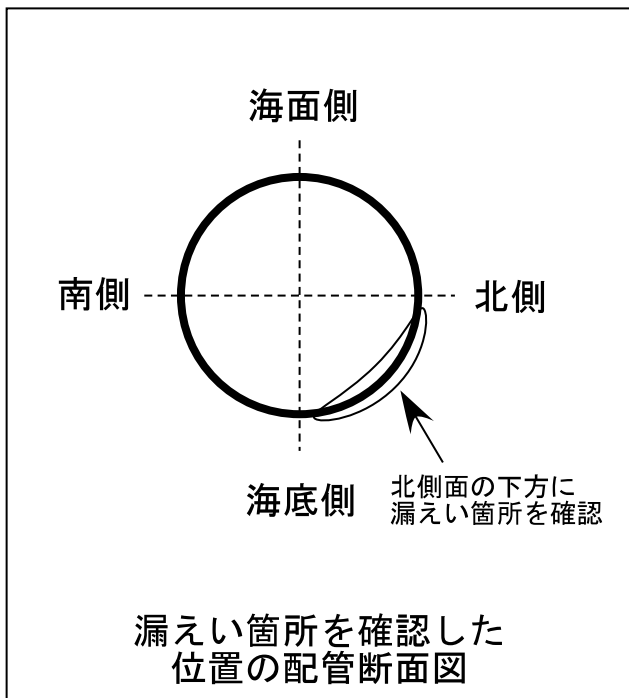
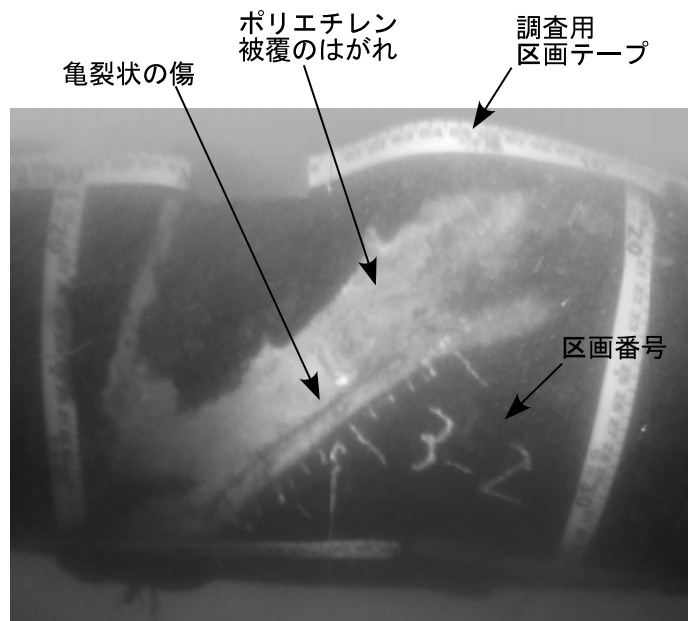
北側面から見た漏えい箇所の外観写真

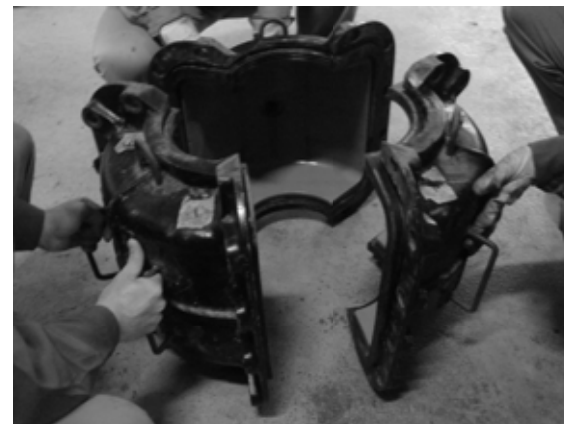
袋クランプ※の外観写真

※袋クランプ：水道管の漏れ補修に用いられる配管補修機材
