図 - 4 C-濃縮廃液貯蔵タンク補修図

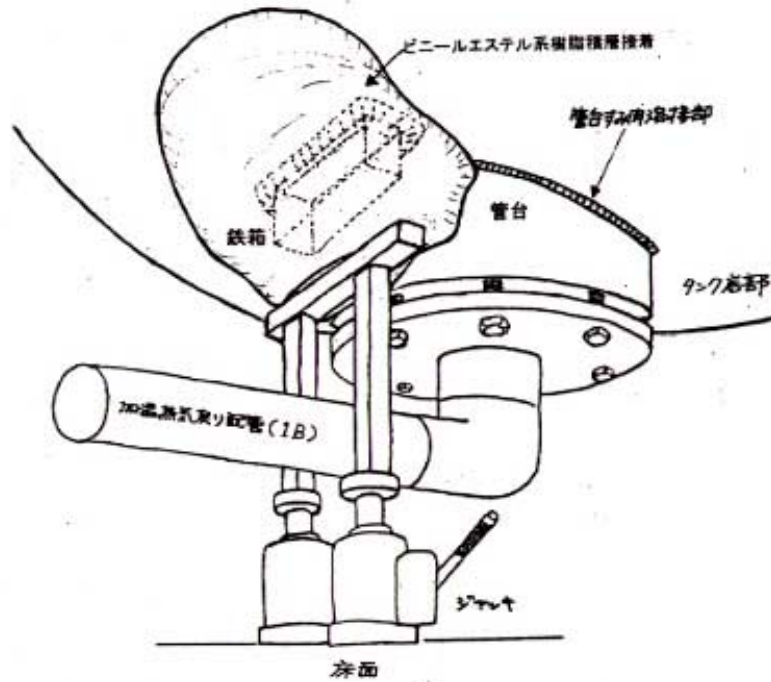
欠陥部補修図(ビニールエステル系樹脂積層接着)

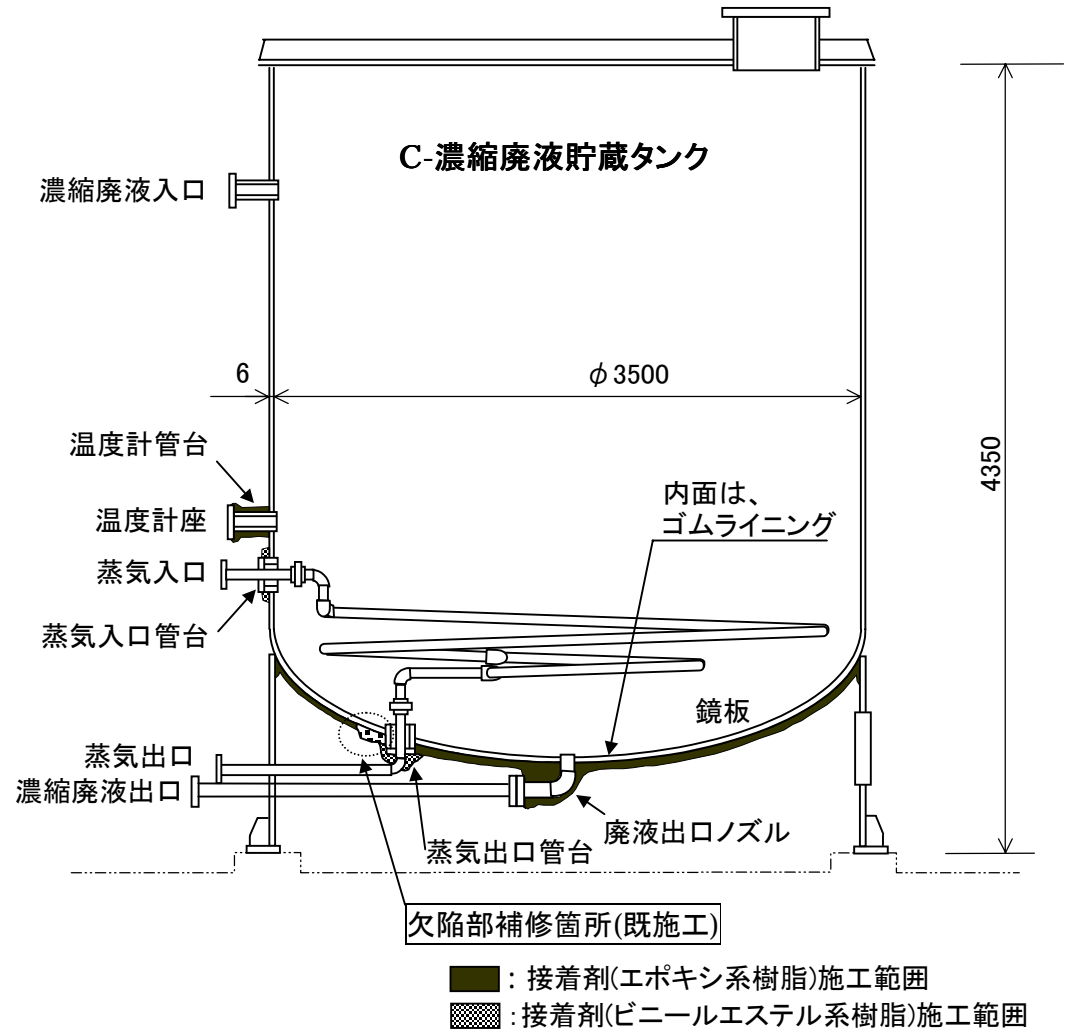
タンク底部(鏡板全面)エポキシ系樹脂施工図
