幌延深地層研究計画 令和6年度調査研究計画

令和5年度の実施内容と成果
および令和6年度の計画

日本原子力研究開発機構
幌延深地層研究センター

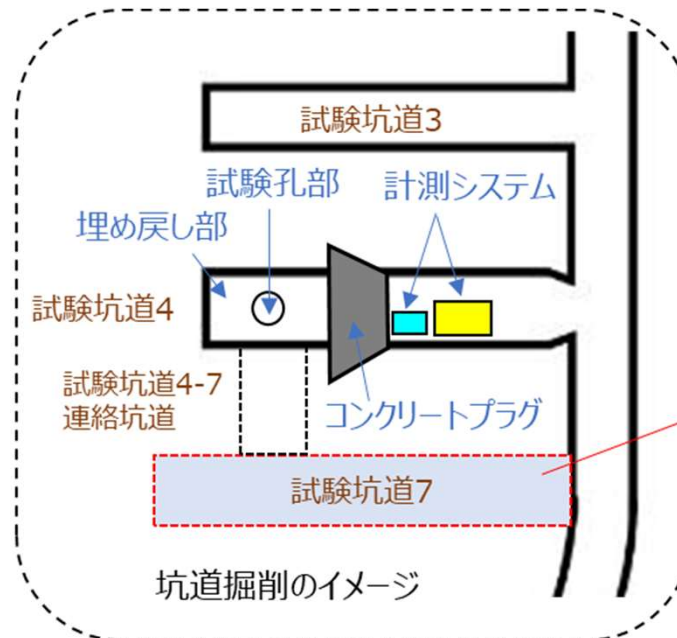
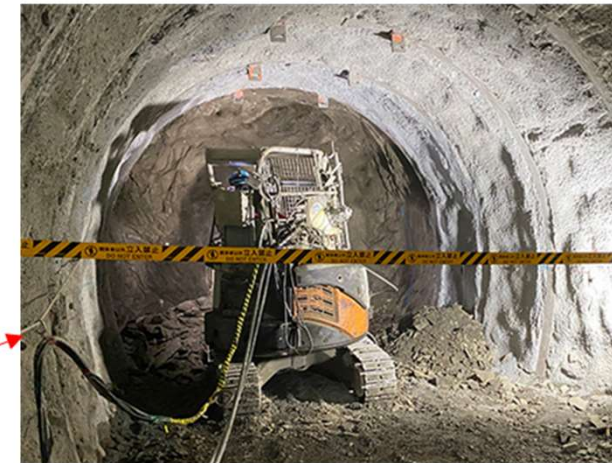
試験坑道7の掘削の様子

試験坑道7の掘削

- 廃棄体からの発熱が収まった状態を模擬した条件でのデータ取得を継続しました。
- 解体調査に向けた準備として試験坑道4の隣に試験坑道7を掘削しました。
- 国際共同研究DECOVALEXにて、得られたデータの解析を実施し、各機関の解析結果を比較しました。

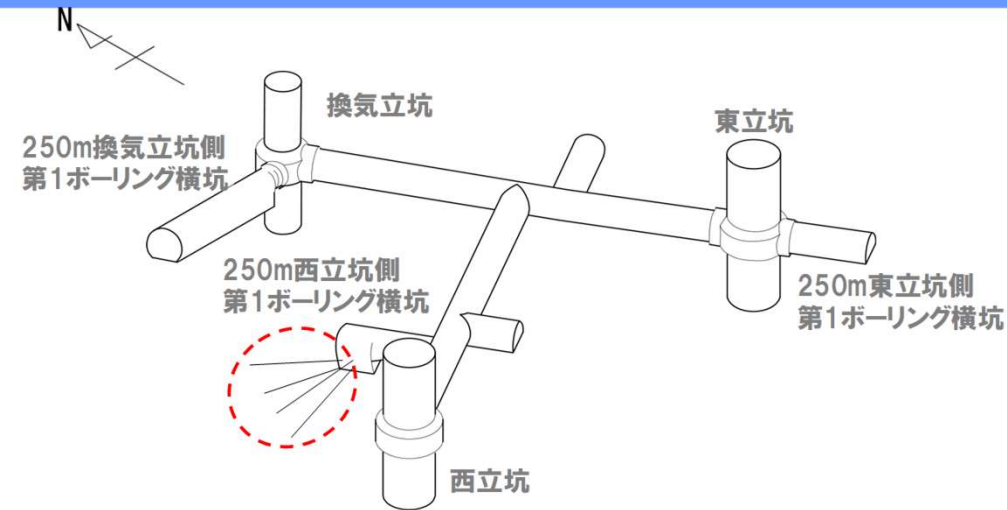
ブロックスケールを対象とした物質移行試験の実施場所(250m調査坑道)

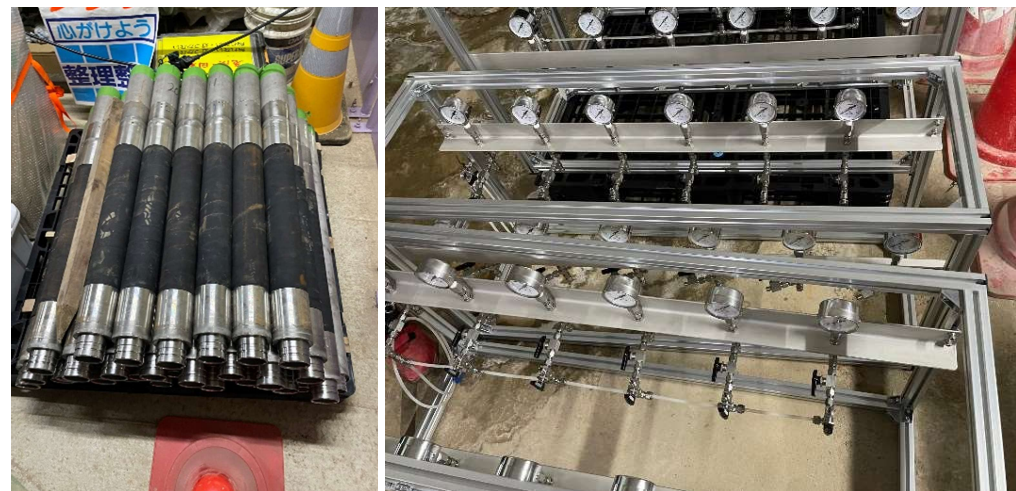
適用性を確認するトレーサー試験装置の一部

- 掘削損傷領域における物質移行
 - モデル化・解析手法の取りまとめ
- 有機物・微生物・コロイド*の影響評価
 - 室内試験および原位置試験の結果の整理
 - 影響評価手法の取りまとめ
- ブロックスケールを対象とした物質移行試験
 - 新たに製作したトレーサー試験装置（下図）の適用性確認
 - 評価手法の取りまとめ

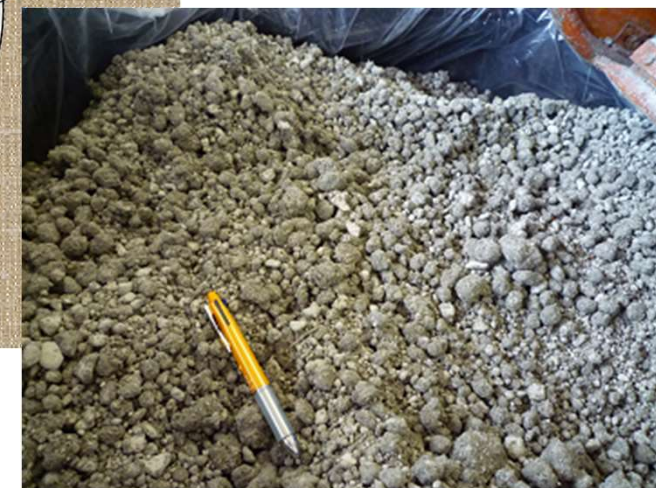
掘削土（ズリ）を用いた埋め戻し材

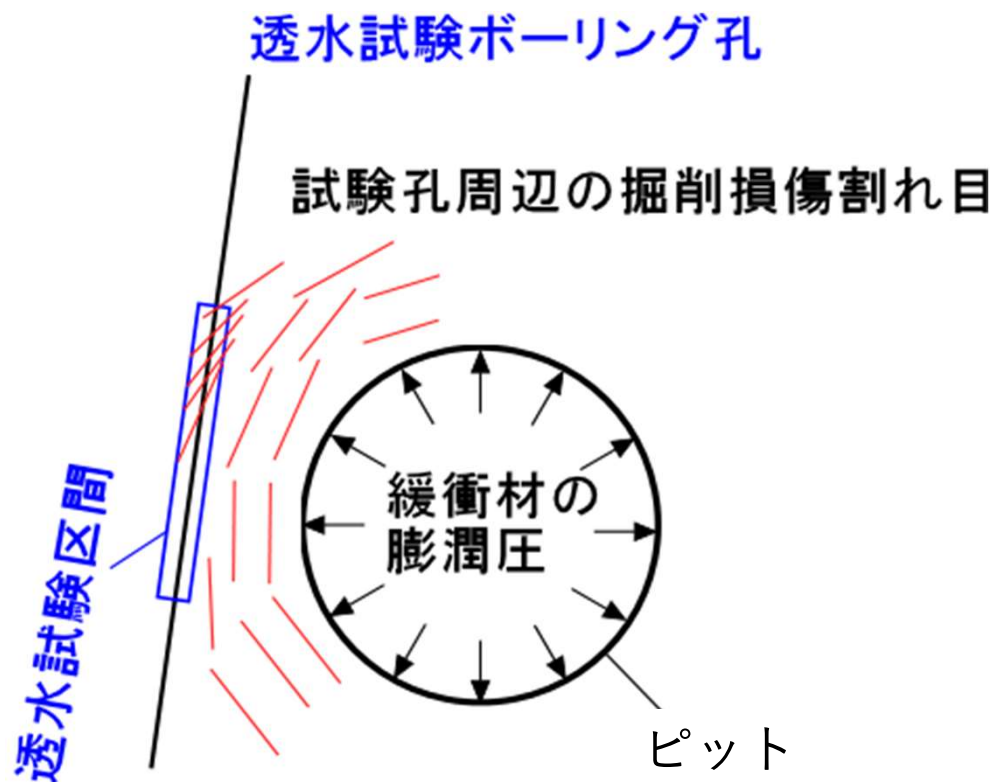
- ピット周辺に存在する割れ目の開きにくさやピット周辺の地下水の流れにくさを把握するための調査・評価手法の整理

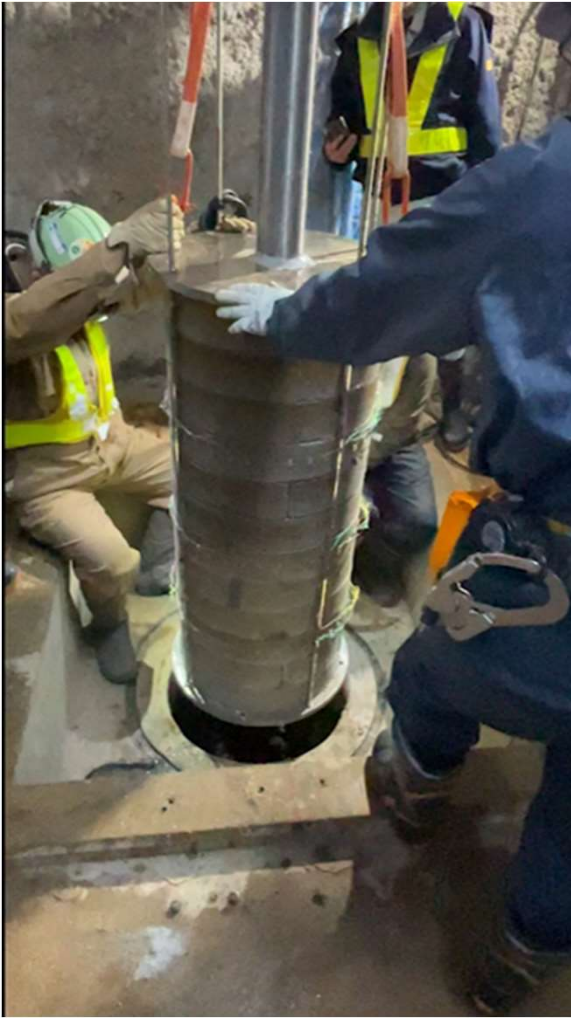
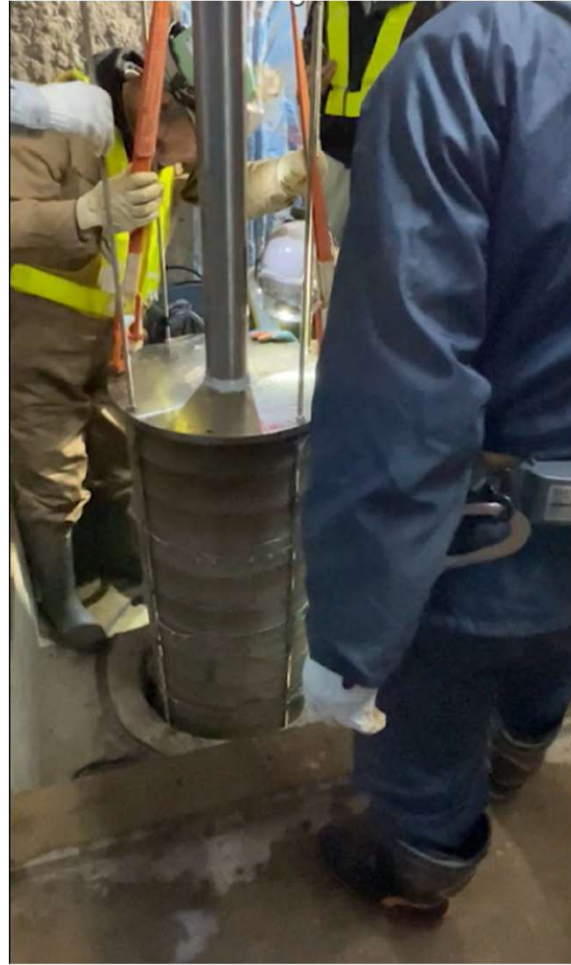
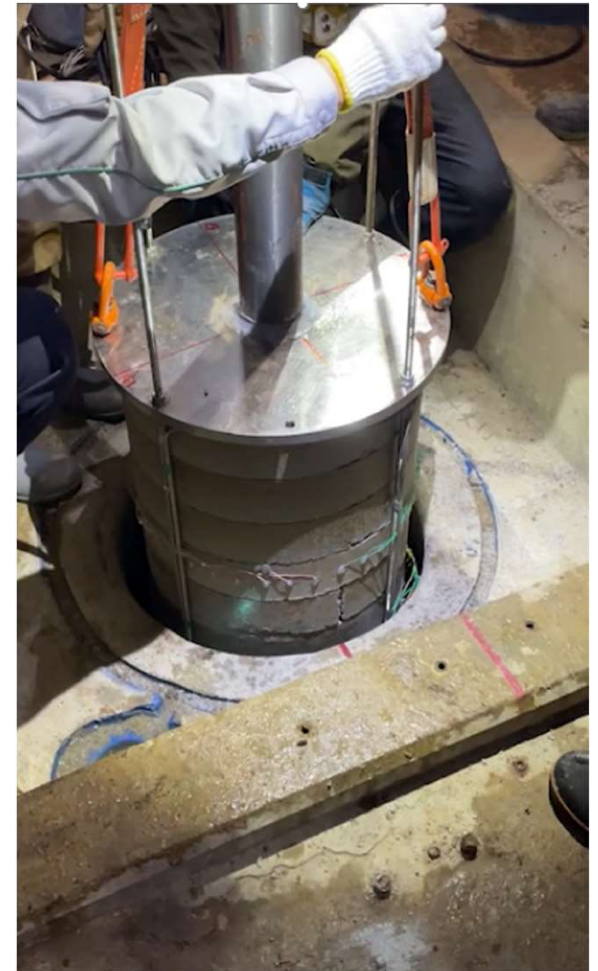
高温条件下での原位置試験：試験体設置の様子

- 試験坑道5の既存孔にヒーター、緩衝材ブロックおよび温度や水分分布などを測定するセンサーを2組設置し、原位置試験を開始しました。

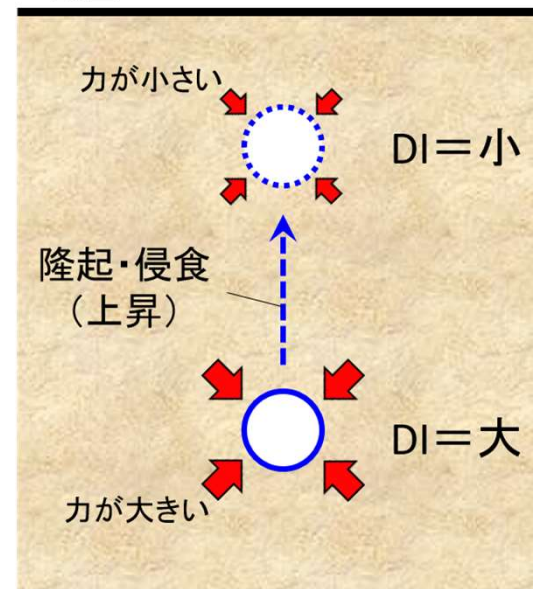
隆起侵食に伴う
DIの減少

DIと割れ目の水理学的連結性の関係

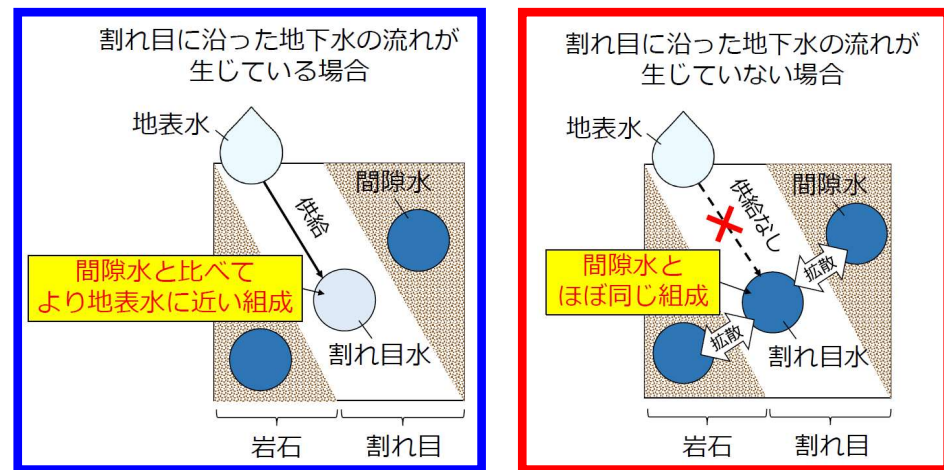
割れ目の水が後氷期の地表水で特徴付けられる

割れ目の水が氷期の地表水で特徴付けられる

地表水の浸透領域の浅部：後氷期の天水が流動
地表水の浸透領域の深部：最終氷期の天水が滞留

地下水の水質や年代を利用した地下水流動の評価手法

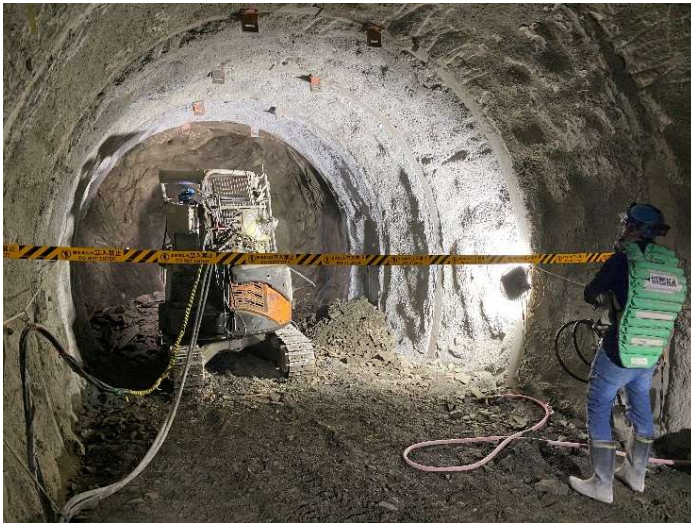
試験坑道7掘削状況

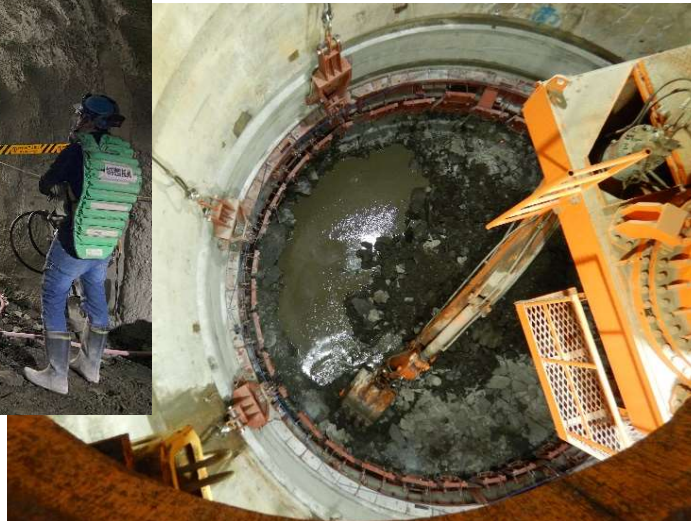
東立坑掘削状況

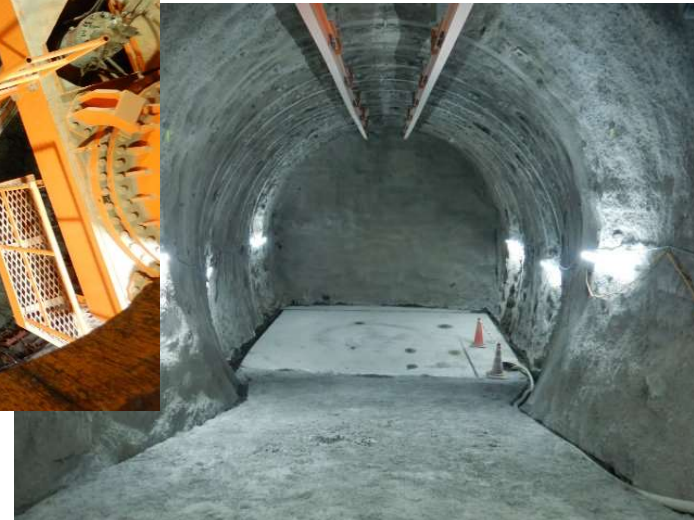
東立坑側第1ボーリング横坑

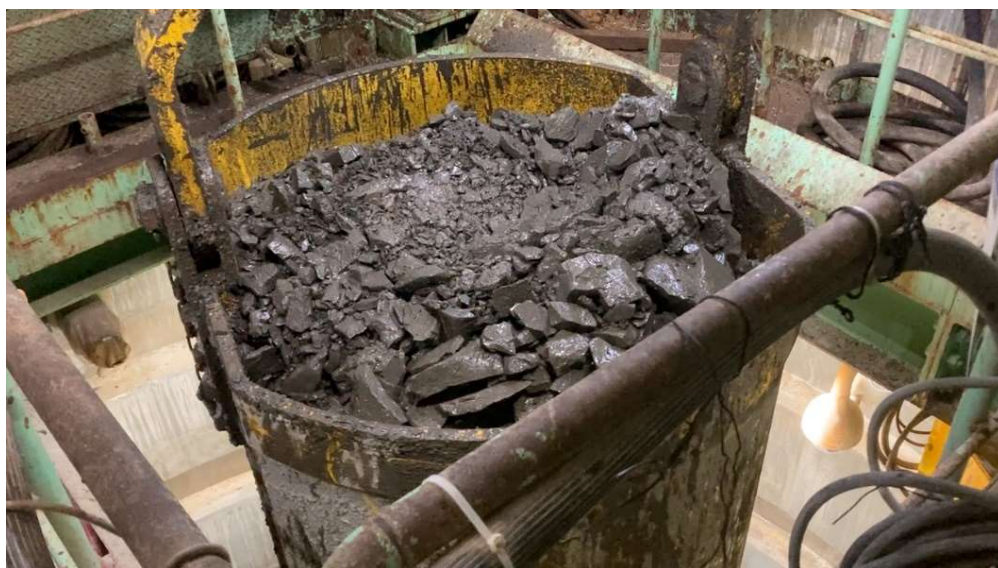
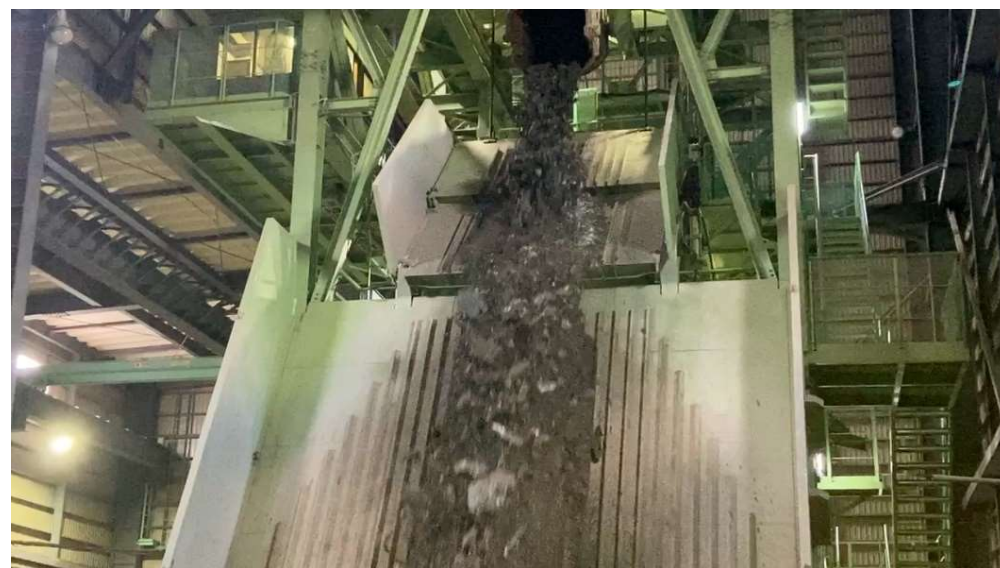
換気立坑の掘削の様子(深度394m)
