立坑埋め戻し面の状態
(2024年3月1日～2025年5月9日)

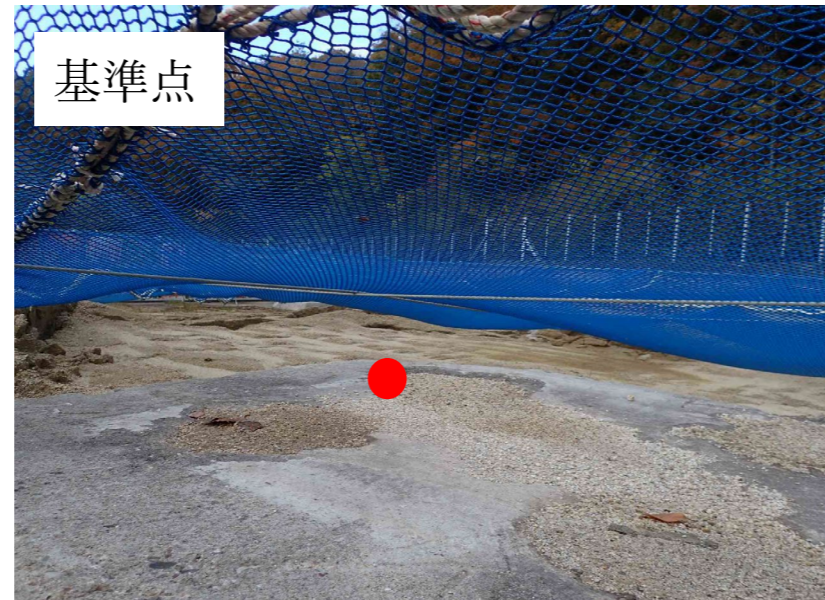
2024/11/29

主立坑埋め戻し面
