| 試験件名 | 総合漏えい監視システム機能試験<br>(ITV との組合せ作動試験) | 当該試験の速報回数 | 2 |

**総合漏えい監視システム機能試験  
ITVとの組合せ作動試験**

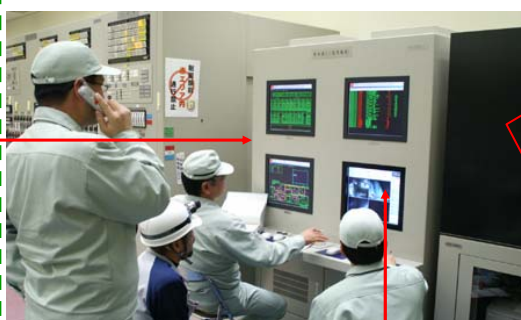
中央計算機から模擬信号を入力し、総合漏えい監視システム側にて正しく受信されることを確認する。

中央計算機

ITV映像の事故時自動切替機能、通常時の表示機能が正常であることを確認する。

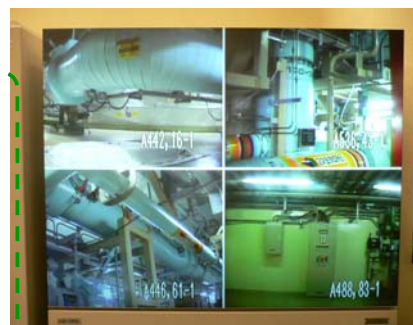
**(監視カメラ映像表示)**

監視カメラ(ITV)の映像は、ナトリウム漏えい発生室の状況を迅速に把握することに用いる。

・監視カメラ映像  
(空気雰囲気室)

・ナトリウム漏えい検出器、火災感知器、セルモニタ等約 1000 点の模擬信号を中央計算機から入力し、該当する監視カメラの映像が中央制御室の総合漏えい監視盤に正しく映し出されることを確認した。
