平成24年 3月 2日  
独立行政法人  
日本原子力研究開発機構  
敦賀本部

## 高速増殖原型炉もんじゅ耐震安全性評価報告書の再点検について（報告）

高速増殖原型炉もんじゅ耐震安全性評価報告書の再点検について（報告）  
【概要】

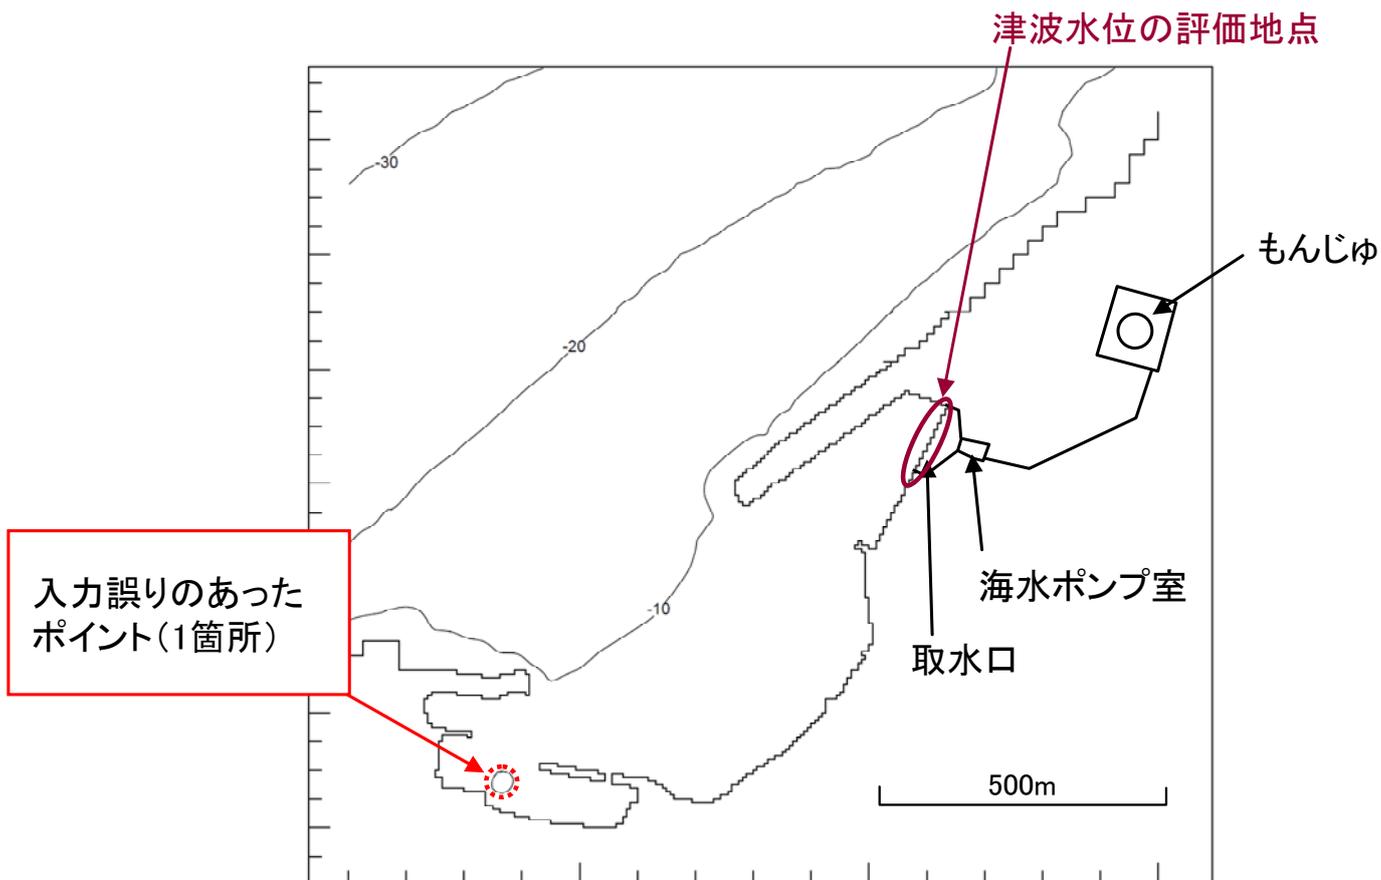
図1 入力誤りのあった海底地形モデル

入力誤りについては、もんじゅ敷地前面海域（もんじゅ港から白木港にかけての領域）の水深をモデル化するプロセスで、372点入力する水深の値のうち、1点について、「-2.0」mと入力すべきところを「-20.0」mと入力していた。（図1）

解析における津波水位シミュレーションの解析モデルの入力データは、公開されている水深データの電子データをそのまま使用する範囲と、過去に実施したもんじゅ敷地前面の測量結果に基づき水深データの手入力が必要となる範囲があった。当該入力誤りは手入力による水深データの入力の際に発生したものである。解析当時、解析実施者における解析業務においては、解析担当者以外に客観的な立場で技術的な支援・レビューを行う者はいたが、手入力による水深データの入力値の確認は、その具体的な方法や内容が明確になっていなかったため、解析担当者のみが実施していた。従って、解析実施者の手入力による水深データの入力値については、解析担当者以外の者による具体的な確認が実施されず、誤りを発見することができなかった。

また、解析担当者は、解析手順書に従い手入力による水深データを図化し、入力誤りがないかの確認を実施した。しかし、手順が明確でなかったため、図化による確認範囲を津波水位の評価地点となるもんじゅ敷地前面付近としてしまった。結果として、入力誤りのあった白木港内の箇所を図化を実施していなかった。

- ・手入力によりデジタル化したデータについて、ダブルチェックを実施する。
- ・手入力で作成したデジタルデータで海底地形を図化し確認する場合、手入力したデータ全体を対象に図化し確認する。
- ・手入力作業が発生する又は発生した場合は、QA 担当者の確認作業の手順について作業手順書に明記する。
