固体廃棄物貯蔵庫に保管中のドラム缶からの析出物について

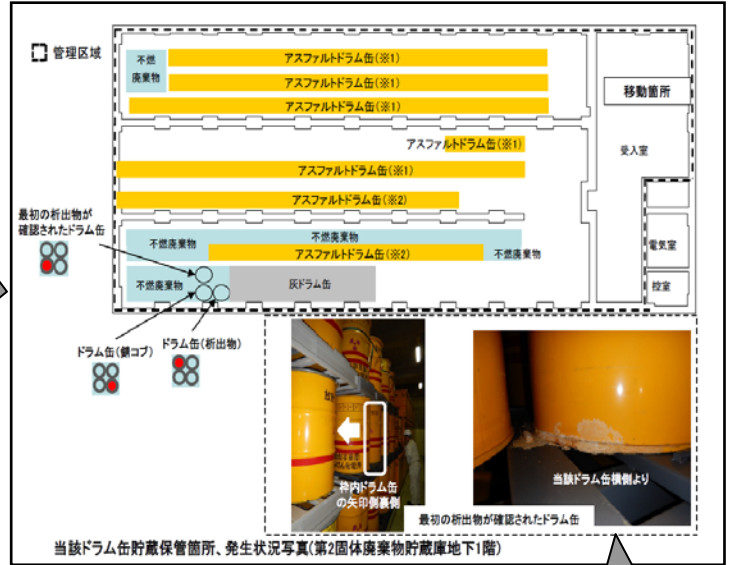
スラッジを充填したドラム缶内部の状況

ドラム缶内に充填用袋を確認した。

充填用袋内には複数の廃棄物袋が充填されており、その中に液体を確認した。

ドラム缶底面・析出箇所(外面)

ドラム缶内部(内容物を取り出した状態)

析出物を確認したドラム缶(1本目)の内部等の状況

硫酸ナトリウムの結晶を粉砕した硬い内容物

水分を含んだスラッジを回収した柔らかい内容物

当該ドラム缶と同時期に充填したドラム缶の内容物の状況

損傷箇所

析出物を確認したドラム缶(1本目)の充填用袋の損傷状況

さらに、廃棄物袋を容器から取り出し観察したところ、a)廃棄物袋内に液体を内包していること、b)廃棄物袋の表面が濡れているものがあること、c)廃棄物袋に一部損傷があること、d)充填用袋の底部に液体があること、e)ドラム缶底面に腐食があること等が確認された。

- ① 濃縮廃液貯蔵タンクのスラッジを回収した際、硫酸ナトリウムの結晶を破砕したと思われる硬く鋭利な固形物と水分を含むスラッジが存在しており、水分には濃縮廃液の成分である、塩化物イオン、硫酸イオン等の炭素鋼の腐食を促進させる物質が含まれていた。
- ② 硬い鋭利な固形物と水分を含むスラッジを内包した廃棄物袋をドラム缶に混在して充填したため、内容物同士又はドラム缶と干渉することで、鋭利な部分により廃棄物袋及び充填用袋を損傷させ、これらの袋に貫通穴が発生した。
- ③ この損傷箇所（穴）から水分が漏れ、塩化物イオン、硫酸イオン等を含む水分がドラム缶底面に接する状況となった。
- ④ この状態が長期間継続され、ドラム缶内側の底部やかしめ部の塗膜の隙間を浸透しドラム缶の腐食を促進させ、ドラム缶に微小な貫通穴が発生し、この貫通穴から水分が漏えい及び蒸発し、析出したものと推定する。
