# 「もんじゅ」サイトに設置する新たな試験研究炉について

## ボーリング調査の開始について

# 原子力機構 敦賀事業本部からのお知らせ

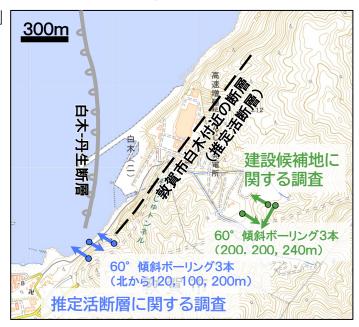
・推定活断層に関するボーリング調査 (右図青色矢印で示した3本)

傾斜孔 掘進長

約120m×1本、約100m×1本、 約200m×1本

・建設候補地に関するボーリング調査

(右図緑色矢印で示した3本)

約200m×2本、約240m×1本

「もんじゅ」敷地内の新試験研究炉の建設に必要な地質情報を得るため、9月11日より今年度のボーリング作業を開始いたしました。

今年度は、以下のボーリング作業を予定しておりますが、このうち3本は2024年10

月に国土地理院が示した「推定活断層」 に関する情報を得ることを目的として 実施いたします。
