原子炉施設故障等報告書

平成 21 年 1 月 9 日

独立行政法人 日本原子力研究開発機構

高速増殖原型炉もんじゅ
屋外排気ダクトの腐食孔の確認について

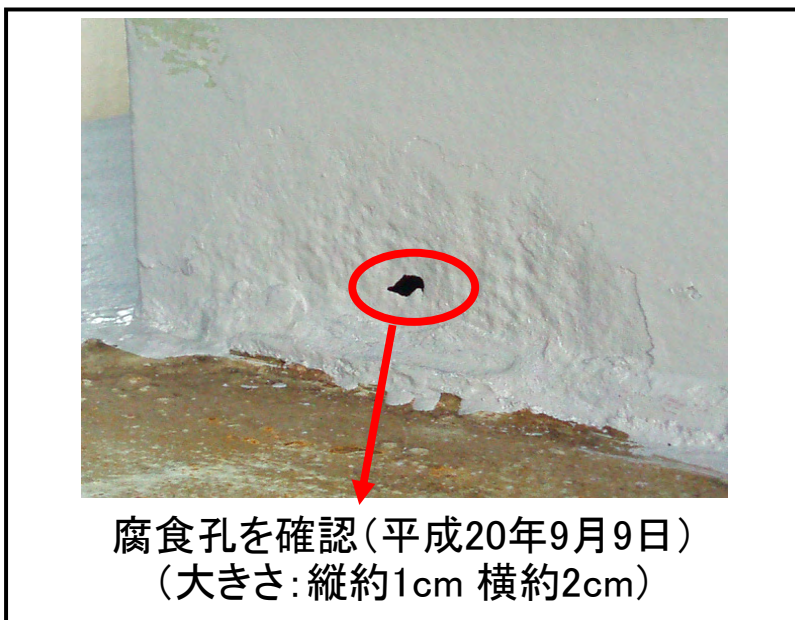
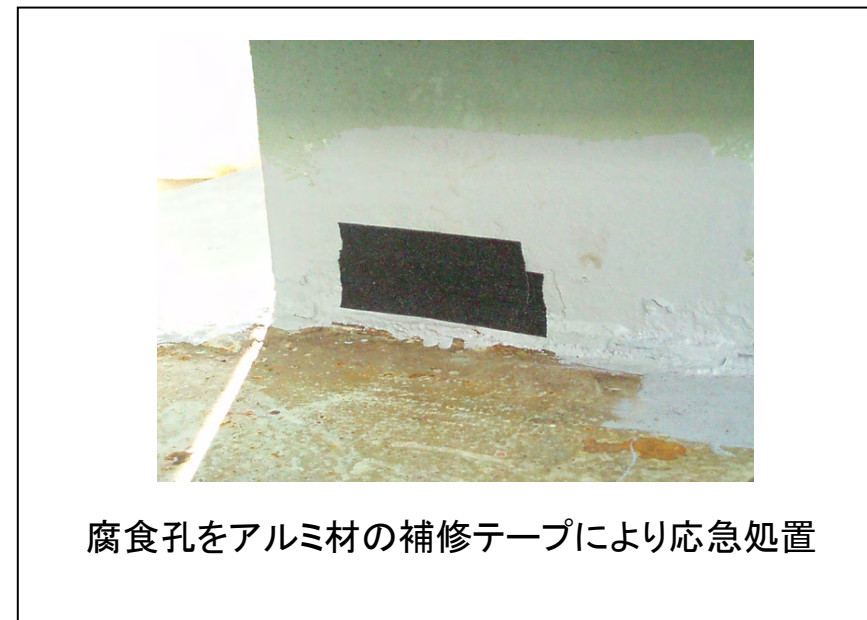
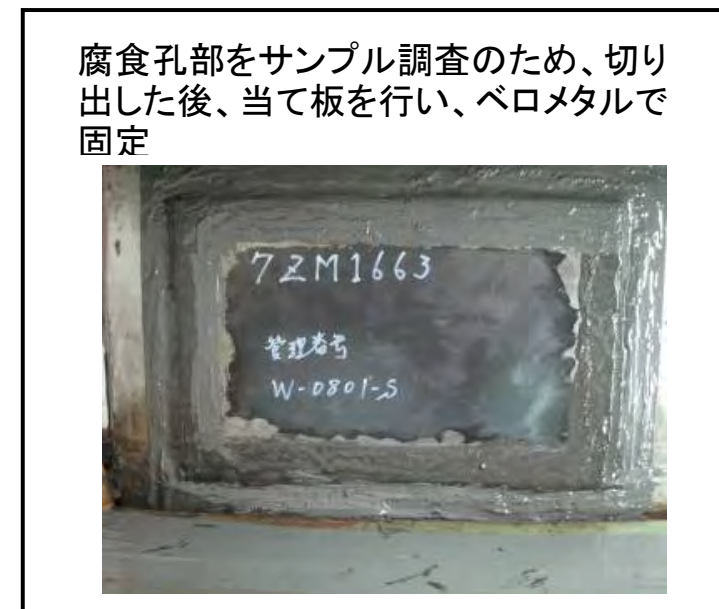
矢視A

屋外排気ダクトの腐食孔の状況について

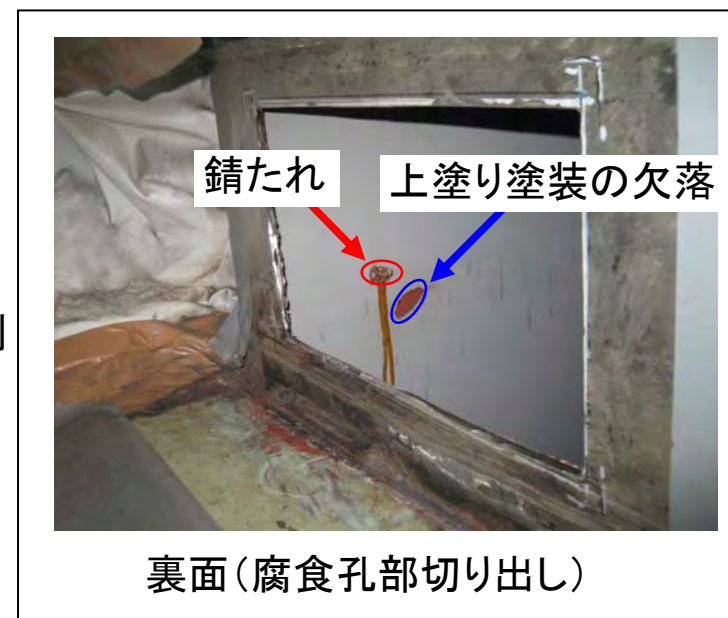
矢視B

屋外排気ダクトの錆たれ部の状況について

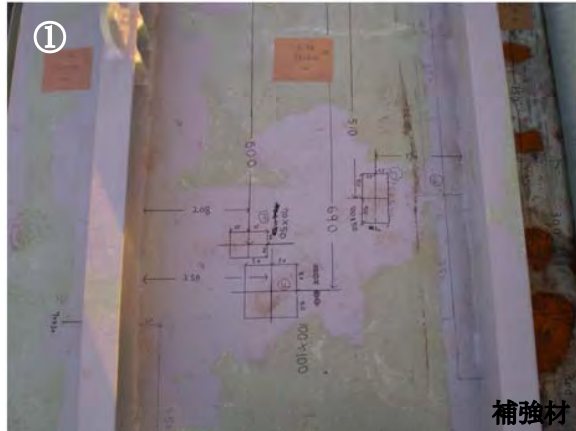
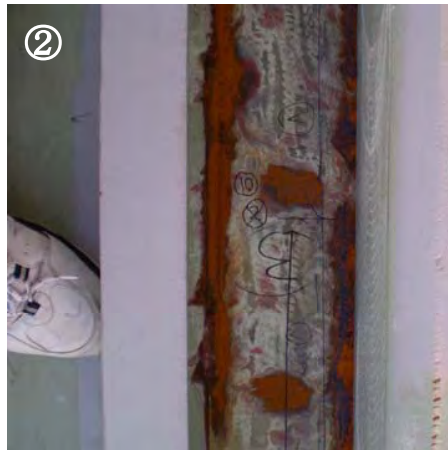
屋外排気ダクト上面の 腐食箇所の写真 (No. A5202G)

- 腐食部撮影①
- ・下地塗装後(灰色)
 - ・塗装色の境界
 - ・旧塗膜(緑色)
 - ・線、数値は錆部情報

- 腐食部撮影 ②、③
- ・ケレン作業中に中断
 - ・旧塗膜の痕跡あり
 - ・線、数値は錆部情報
 - ・地金からの発錆あり

屋外排気ダクトについて、外面の外観点検を実施した結果、腐食箇所約660箇所を確認した。今回の事象は、計画的な補修塗装の途中で発生したため、塗装作業を中断して外面の外観点検を行った。このため、既に下地塗装が行われた部分(写真①、④、⑤)とケレン作業途中の部分(写真②、③)とがある。いずれの部分もその状態で外観点検を行い、腐食箇所のマーキング(番号、寸法等)を行っている。

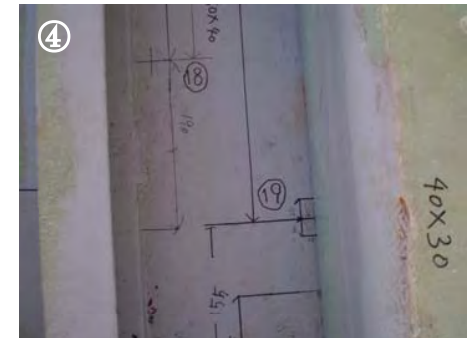
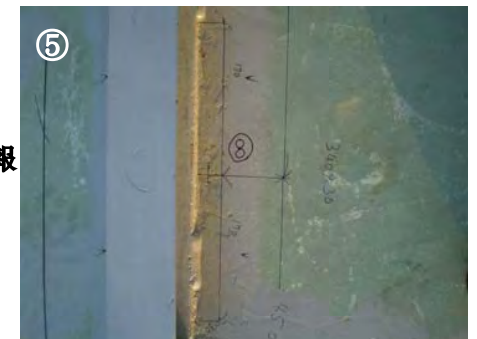
- 腐食部撮影 ④、⑤
- ・下地塗装後
 - ・塗装色の境界
 - ・旧塗膜は緑
 - ・線、数値は錆部情報

補強材 断続すみ肉溶接部

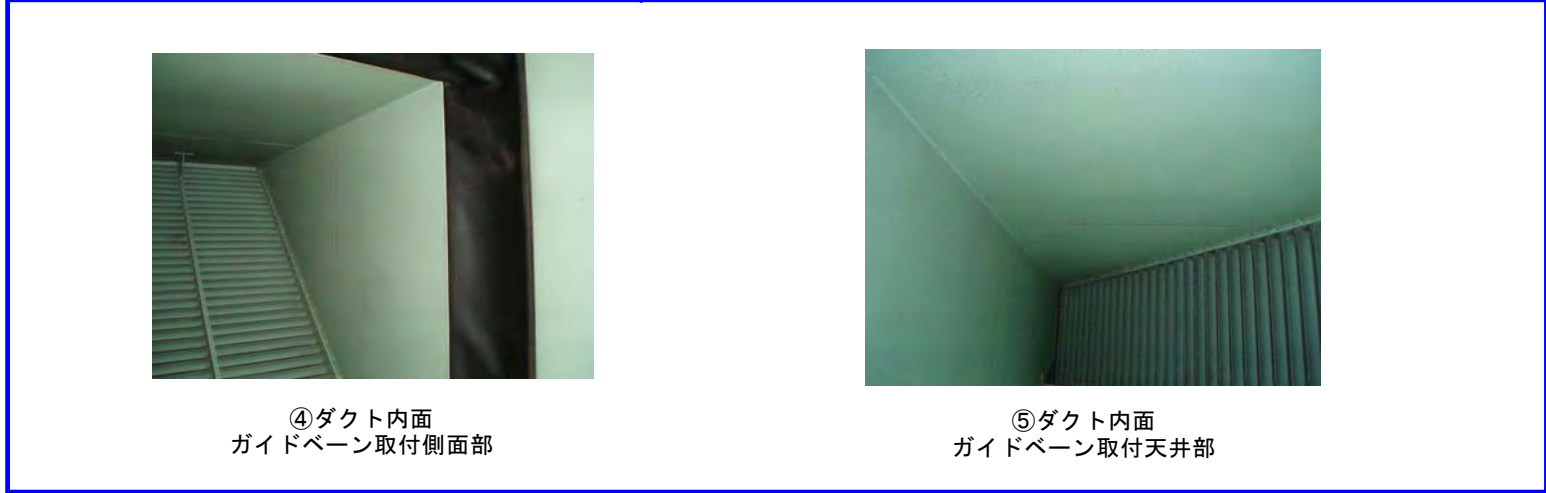
④ダクト内面
ガイドベーン取付側面部

⑤ダクト内面
ガイドベーン取付天井部

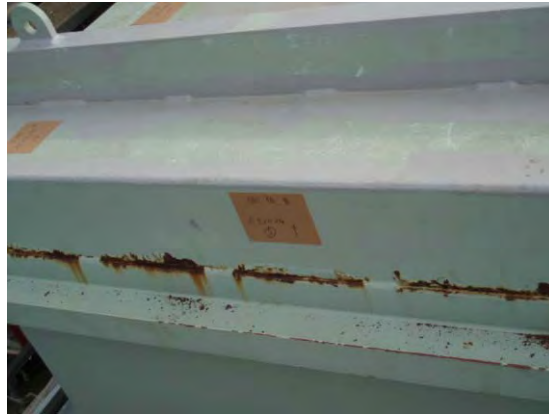
写真 1-1 補強材の断続すみ肉溶接様相

屋外排気ダクトは、万一の放射性物質漏えい時に、チャコールフィルタにて浄化した管理区域内の空気を、排気筒に導くための設備である。そのため、当該部(貫通部)は5種管となっている。ダクトの材質は炭素鋼であり腐食防止の観点から、内外面ともに塗装を施工している(ただし、補強材の下面は塗装されていない)。また、ダクト寸法は2500mm角と大きく、補強材(溝形鋼)が溶接されている。補強材はダクト本体に断続すみ肉溶接で接合されており、写真1-1に示すように50mmの溶接部と250mmの非溶接部が交互になった構造である。

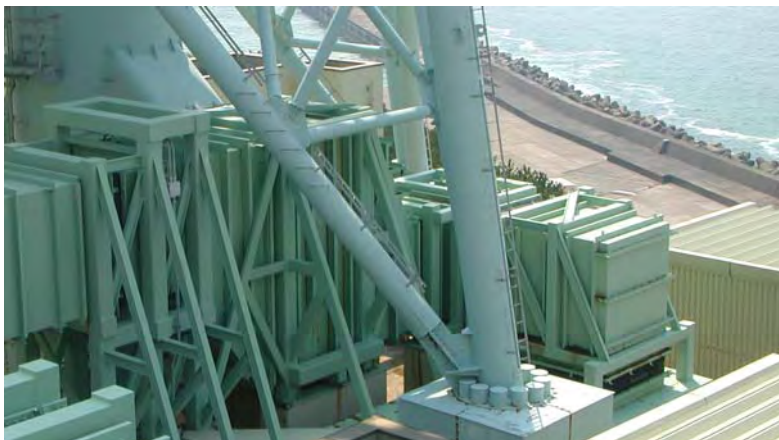
写真 1-2 支持構造物

また、ダクトの耐震性確保のため250mm角の支持架構等が備えられており、写真1-2に示すようにダクトを囲うように配置されている。

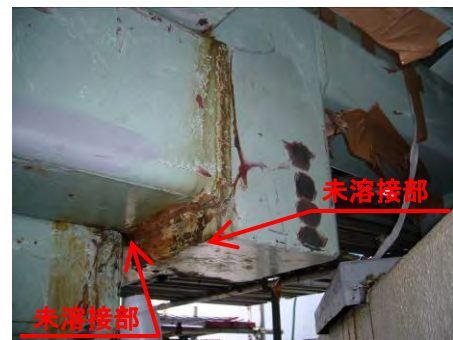
写真A

図 3-2 水滴落下部の詳細

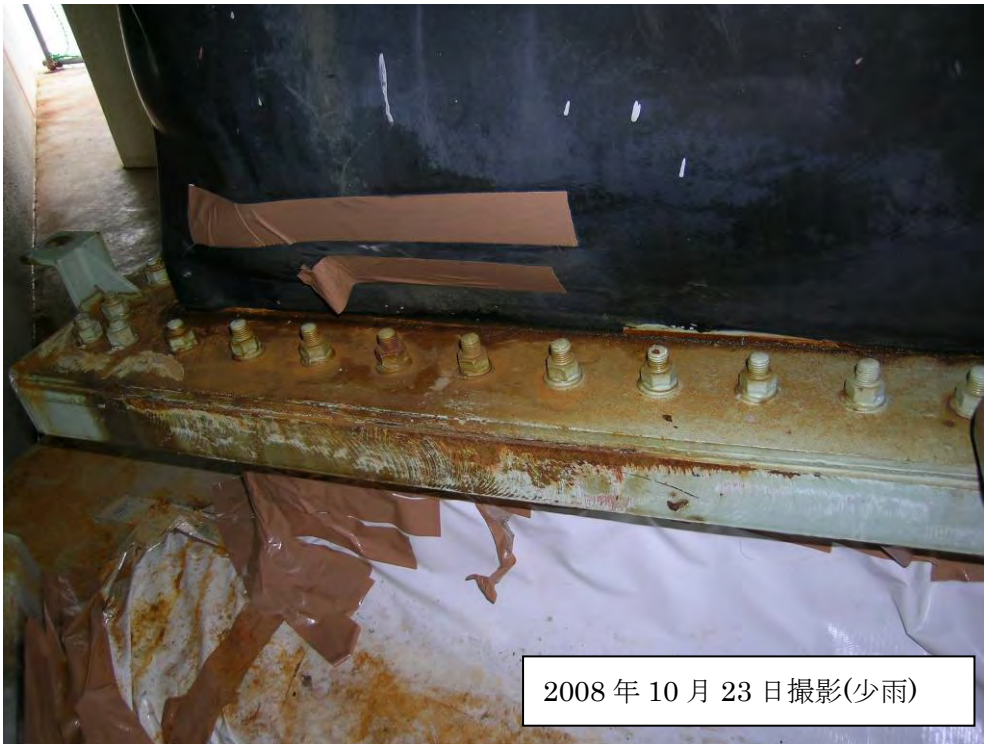
- 1) 2本の支持架構(支柱)が近接し(図 2-1 参照)、壁面を流れ落ちる雨水が他所より停滞しやすい場所である(写真 3-1,2 参照)。
- 2) 停滞した雨水はレインフードの傾きによりダクト周辺に溜まる状態となった(写真 3-3 参照)。
- 3) 当該位置ダクトに近接する水平架構は構造上の制約から上部及び側部の一部が開放(未溶接)された状態となっており、雨水が入り込み滞留、天気が好転した後も側下部から(図 3-2 参照)連続して直下の溝形鋼に滴下(~15ml/h)する状況を形成したと推定される。
- 4) 溝形鋼には、平成 11 年に最初の貫通部直上に滞留した水を抜く穴が穿たれており、当該部近接レインフード上に継続的に水が供給される環境を維持した。
- 5) さらに当該部は終日直接日が射すことが少ない、即ち日陰部にあり相対として蒸発速度は低くなっているものと推定される。
- 6) こうした条件により当該部付近は極めて長時間湿潤雰囲気中に晒される環境となった。

写真 3-1 ダクト側フランジ上部及び側部の水流れ痕跡(着色及び錆の状況)

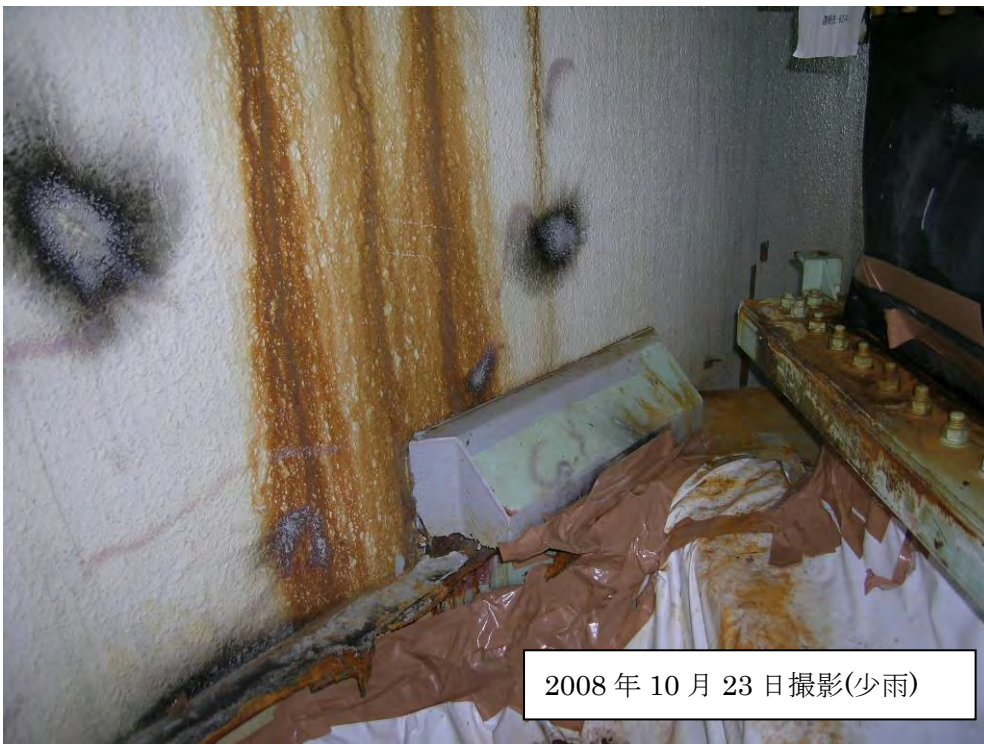
写真 3-2 ダクト近接(相対)部からの水流れ痕跡(着色の状況)

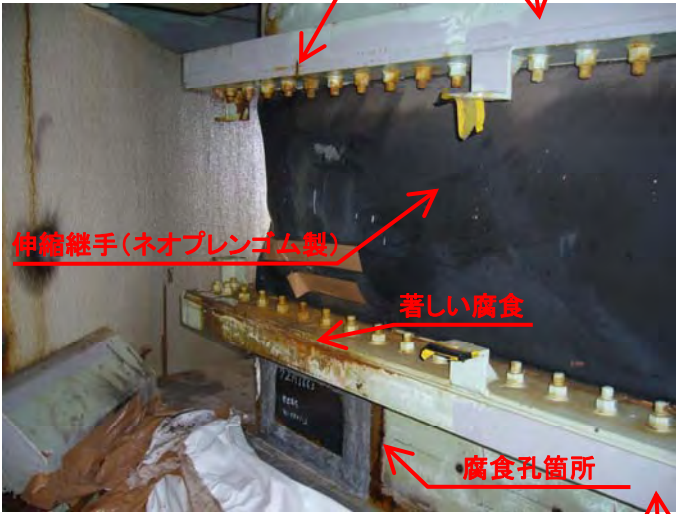
写真E

伸縮継手取付フランジ上部

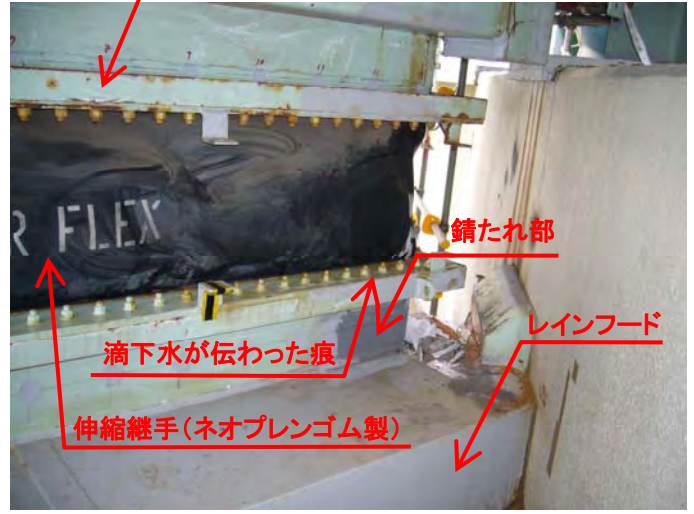
写真F

伸縮継手取付フランジ下部

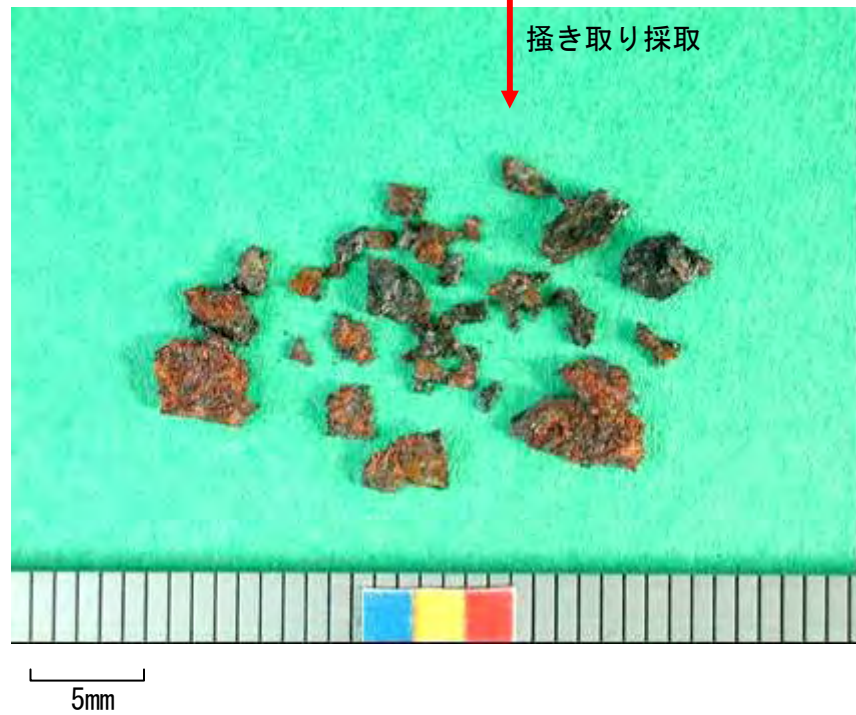
図5-1 剥離物分析試料の採取状況

分析用サンプル外観

(剥離物②から外面下塗り材を含まないように採取したもの)

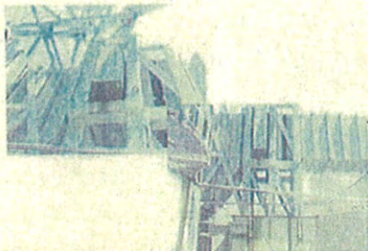
A/B屋上 換気系ダクトのダンパ部の腐食が激しい。保修されたし。

H21年からH22年にかけて実施予定。(5/29)
