東北地方太平洋沖地震による核燃料サイクル工学研究所の被害の復旧状況(とりまとめ表)(1/7)

平成23年7月31日現在

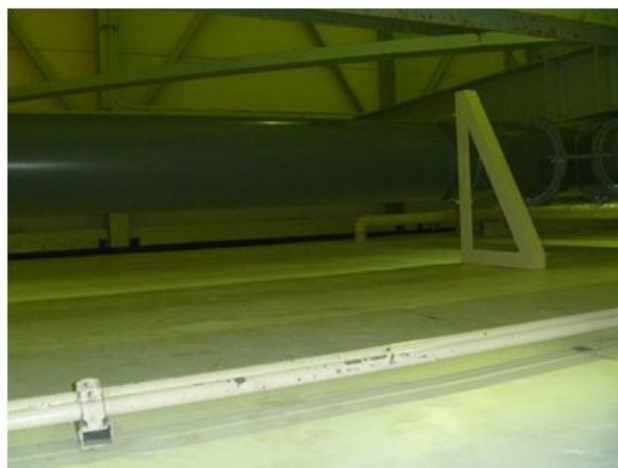
写真5 工学試験室3階より
天井方向(試験室4側)

応用試験棟	工学試験室の管理区域境界の壁、天井部及び排気ダクトの損傷	核燃料物質使用施設	管理区域	工学試験室の管理区域境界壁の下部、天井部に亀裂が生じ、隙間が生じた。また工学試験室、試験室4の排気ダクトに損傷が生じた。 (②-1 管理区域境界壁亀裂部周辺等を測定し、異常なし) (②-2 ダクト損傷周辺部を測定し、異常なし) ・なお、スミヤ法による測定(4月8日測定)を行った結果、α線検出下限値未満、β線は有意値を検出したがγ線核種分析の結果、131I、137Csであるため福島原発の影響であり、施設から起因したものではない。	①被害状況は、目視にて確認。 ②-1汚染確認は、スミヤ法による測定:異常なし ②-2汚染確認は、スミヤ法による測定:異常なし 【測定器】 ○スミヤ法:α線用・β線用放射能測定装置 ○γ線核種分析装置(Ge半導体検出器)	①3月17日 ②-1 4月8日 ②-2 3月17日	①管理区域境界壁下部の亀裂をテープで目張りを実施した。 ②排気ダクト損傷部は、可能な範囲はビニルシート等で養生を実施した。 ③日常点検にて壁下部の亀裂部に状態変化のないことを確認している。	①3月17日 ②3月17日 ③3月17日～4月11日	・フード等の目張りを実施し、建屋負圧の維持が必要ない状態で管理している。 ・容器、槽内で保管している核燃料物質に異常のないことを確認している。 ・日常点検にて壁下部の亀裂部に状態変化のないことを確認している。 ・給排気設備は停止している。 以上のことから、安全な状態であることを担保できている。	管理区域境界壁・天井部の亀裂部の補修工事を5月16日から実施し、7月28日に終了した。 工学試験室、試験室4の排気ダクトの補修工事を5月25日から実施し、6月8日に終了した。	完了	参考写真:応試棟-1～15参照

外部よりアルミテープにて補修、塩ビ
シートにてシール

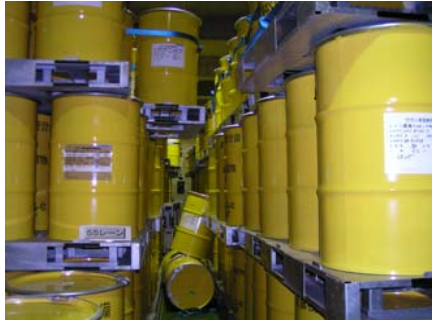
落下ドラム缶の状況

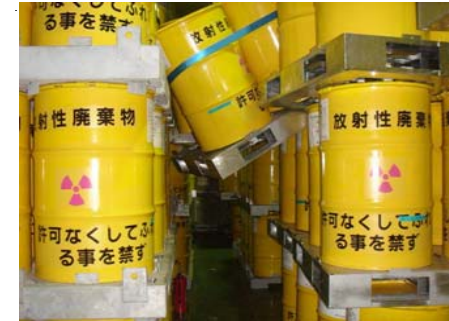
荷崩れドラム缶の状況

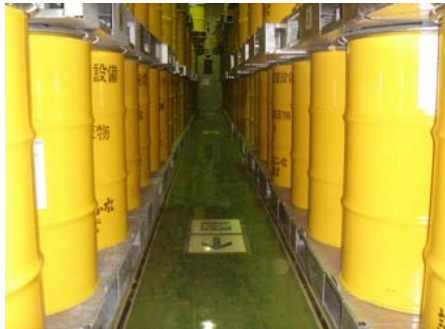
落下ドラム缶の取出し後

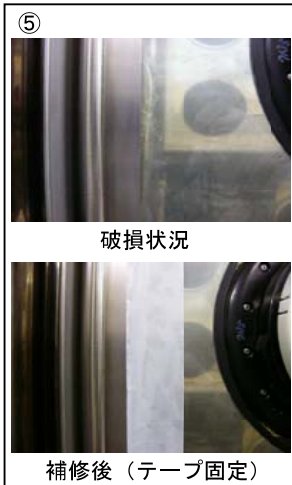
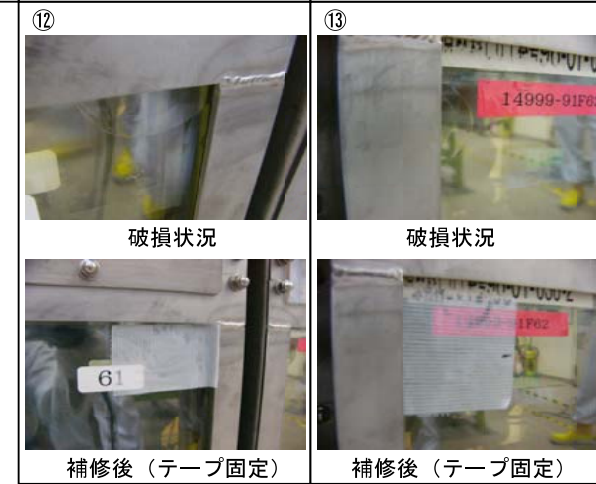
Pu-2 ④ グローブボックス用しゃへいパネル

施設名等				地震による被害状況			応急の措置(管理)等の実施状況 (前回までの報告状況:4月11日、5月11日)			7月末までの復旧状況及び今後の予定		備考
施設名	設備・機器名	規制区分	区域	被害状況 (汚染の有無含む)	確認の手段 (汚染確認手段含む)	確認日	応急の措置(管理)等	応急措置日	措置後の状況	復旧に必要な作業の実施状況 (7月末までの実績)	今後の予定 (8月以降の予定)	
プルトニウム燃料第二開発室	粉末調整室(A-103)のグローブボックス用遮へいパネル	核燃料物質使用施設	管理区域	グローブボックスNo.D-2、D-8、D-10及びD-16の遮へいパネル(13枚)が破損した。 (遮へいパネルの損傷部及び周辺を測定し、汚染なし)	①被害状況は、目視にて確認。 ②汚染確認は、ダイレクトサーベイによる測定:検出下限値未満 ③当該パネル表面及び工程室内の空間線量率を測定:管理目標値(50 μ Sv/h)未満 【測定器】 ○ダイレクトサーベイ: α 線シンチレーションサーベイメータ ○空間線量率: γ 線用サーベイメータ	①3月28日~4月6日、4月12日~4月18日、5月2日 ②3月28日~4月6日、4月12日~4月18日、5月2日 ③4月6日、4月18日、5月2日	亀裂部は、テープで固定した。破損部は、破損した破片を集めて修復(テープ固定)した。	4月8日 4月18日 5月2日	・工程室及びグローブボックス表面の空間線量測定を実施し、管理目標値未満であることを確認。 ・当該パネル面での作業禁止の表示を行い、作業も禁止している。 ・週一点検、地震時点検の際に状態変化(遮へいパネル破片の脱落等の有無)の確認を実施 以上のことから、安全な状態であることを担保できている。	交換用遮へいパネル製作に係る契約準備中である。 (週一点検、地震時点検の際に状態変化(遮へいパネル破片の脱落等の有無)がないことを確認している。)	遮へいパネル納入は11月末頃を予定しており、その後12月に交換作業を実施し、引き続き法令に基づく国の検査を受検する予定である。	参考写真:Pu-2④参照
