東北地方太平洋沖地震に伴う被害状況について（報告）

東北地方太平洋沖地震に伴う被害状況について

東北地方太平洋沖地震による原子力科学研究所の被害状況
及びその応急処置の状況（とりまとめ表）

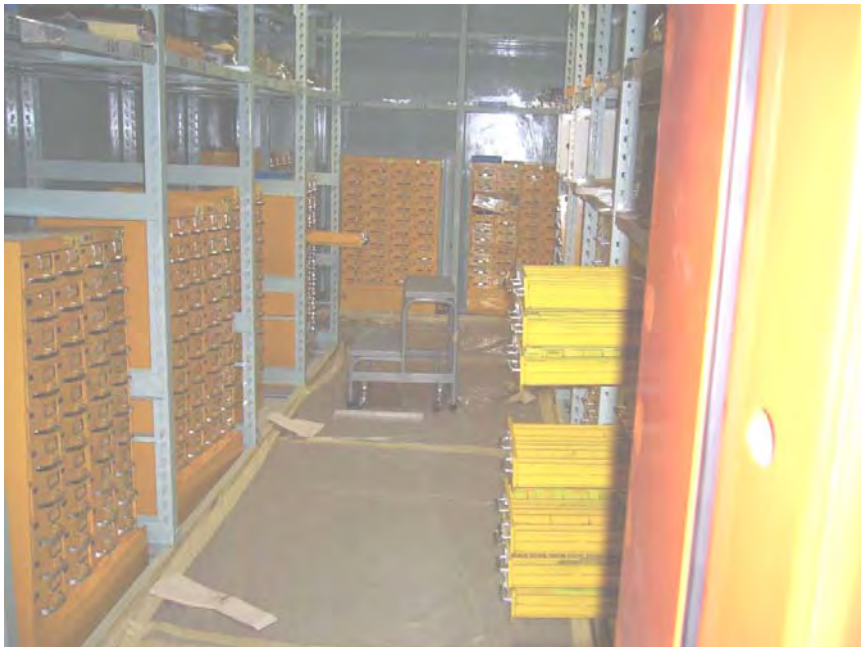
1. 件名 ：FCA における一部燃料（劣化ウラン、天然ウラン）の落下・破損 及び燃料収納キャビネットの破損
2. 確認日時 ：平成 23 年 3 月 11 日（金）18 時 00 分頃
3. 発生場所 燃料貯蔵庫 【施設】 原子炉施設、核燃料物質使用施設
4. 状況 ①被害状況：一部燃料（劣化ウラン、天然ウラン）が貯蔵棚及び燃料収納キャビネットから落下し、その一部が破損した。ただし、臨界になる恐れは無い。 ②地震発生時の運転状況：原子炉停止中 ③地震時又直近の作業内容：作業無し。 ④地震発生時の核燃料物質取扱有無：無し。 ⑤汚染の状況（確認手段、確認日）：燃料貯蔵庫扉付近の床面の汚染検査（スミヤ法；GM サーベイメータ）の結果、汚染は無い（検出下限値未満）。【3/11】
5. 法令報告に抵触しない判断根拠 ①破損した収納設備は、施設定期自主検査の対象となっている設備ではなく、安全上重要な機器に該当しない。 ②FCA は低出力の臨界実験装置であるため、燃料の燃焼が殆どなく新燃料と同等に取り扱取り扱うことができ、天然ウラン及び劣化ウランの燃料要素は被覆を施す必要がないので、これを保管する収納容器には閉じ込め機能及びしゃへい機能は必要としない。 ③落下・破損した燃料は天然ウラン及び劣化ウランであるため臨界の恐れはなく、また、その収納設備には未臨界性の担保は必要としない。 ④燃料貯蔵庫は健全であり、核燃料物質等の管理区域外への漏えいは無い。 以上より、核燃料物質等の管理区域外への漏えいは無い。
6. 処置対策 ①応急処置 ・給排気設備の運転が再開していないので、燃料の分別作業は未実施。 ・汚染拡大防止のための応急処置として、燃料貯蔵庫扉をテープにより目張り。【3/11】 ②今後の処置予定 給排気設備の運転再開後に、破損した燃料の分別管理と汚染検査並びに燃料収納キャビネットの新規製作。

燃料収納キャビネット（貯蔵庫①）

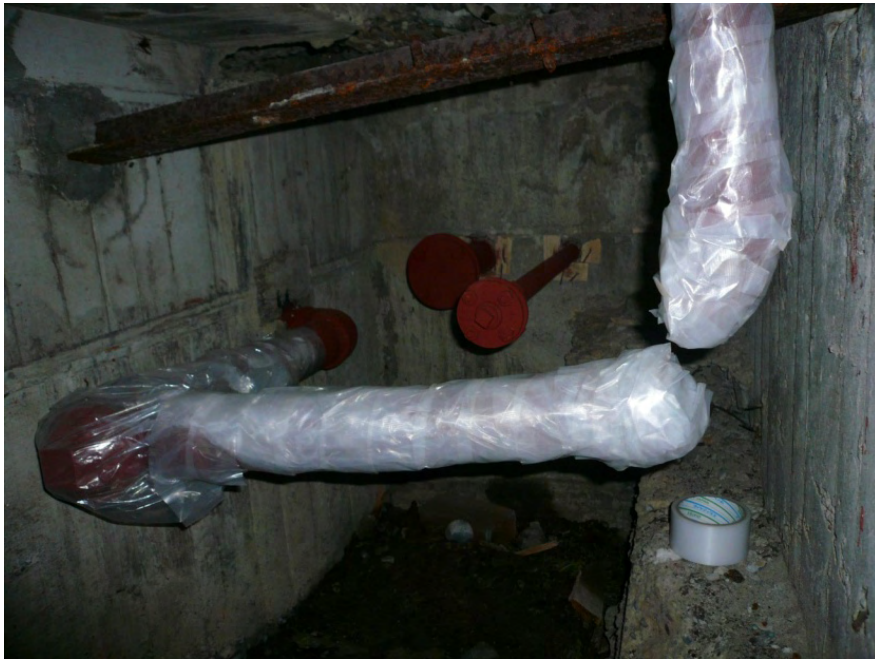
1. 件名 ：TCA 管理区域外に敷設された廃液配管の破断
2. 確認日時 ：平成23年3月25日（金）14時05分
3. 発生場所 ：屋外ピット内（管理区域外） 【施設】 原子炉施設
4. 状況 ①被害状況：屋外ピット（管理区域外）に敷設されている放管ブロアー室（管理区域）の床ドレン用排水配管が破断した。 ②地震発生時の運転状況：原子炉停止中 ③地震時又直近の作業内容：作業無し ④地震発生時の核燃料物質取扱有無：無し。 ⑤汚染の状況（確認手段、確認日）：破断した配管の内面、外面及び破断箇所床面の汚染検査（ダイレクトサーベイ及びスミヤア法；GM サーベイメータ）の結果、汚染は無い(検出下限値未満)。【3/25】
5. 法令報告に抵触しない判断根拠 ①地震時及び現在、当該配管への排水を必要とする作業は無い。また、破断した配管は、原子炉設置後放射性廃液を排水した履歴は無い。 ②当該配管へ排水を実施する放管ブロアー室において、汚染拡大防止措置を必要とする設備・機器は無い。 ③破断した配管の内面、外面及び破断箇所床面の汚染検査を実施した結果、汚染は無い。 以上より、核燃料物質等の管理区域外への漏えいは無い。
6. 処置対策 ①応急処置 破断箇所は汚染検査終了後、ビニール材にて閉塞処置を実施した。【3/25】 ②今後の処置予定 今後補修工事を実施する。

被害状況

応急処置後

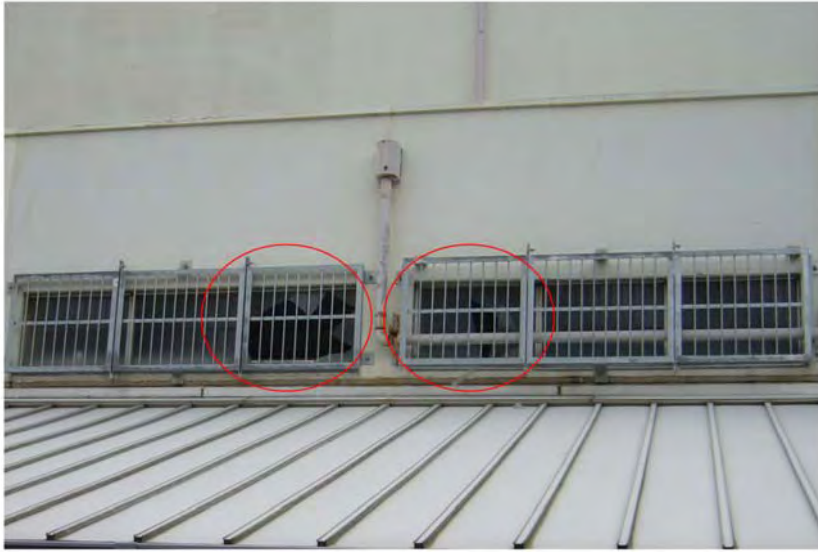
1. 件名 ：ホットラボにおける鉛セル操作室の窓ガラス破損
2. 確認日時 ：平成 23 年 3 月 11 日（金）17 時 00 分頃
3. 発生場所 ：鉛セル操作室 【施設】 核燃料物質使用施設
4. 状況 ①被害状況：管理区域境界の鉛セル操作室の窓ガラスが破損した。 ②地震発生時の運転状況：給排気設備を運転中。 ③地震時又は直近の作業内容：作業無し。 ④核燃料物質取扱有無：無し。 ⑤汚染の状況：管理区域内（床）の汚染検査（スミヤ法；GM サーベイメータ）の結果、汚染は無い（検出下限値未満）。【3/11】
5. 法令報告に抵触しない判断根拠 ①地震発生時及び現在、核燃料物質の取り扱いはない。 ②商用電源の停止後、非常用発電機により負圧が正常に維持された。その状況で給排気設備を計画的に停止させるための措置（セル等と管理区域境界扉の目張り）を行った。（汚染拡大防止処置済み）【3/11】 ③管理区域内及び管理区域境界の汚染検査を実施した結果、汚染が無いことを確認している。 以上より、核燃料物質等の管理区域外への漏えいは無い。
6. 処置対策 ①応急処置 ガラス窓の破損箇所については、ベニヤ板での仮補修を行った。【3/11】 ②今後の処置予定 今後補修工事を実施する。

応急処置後の写真

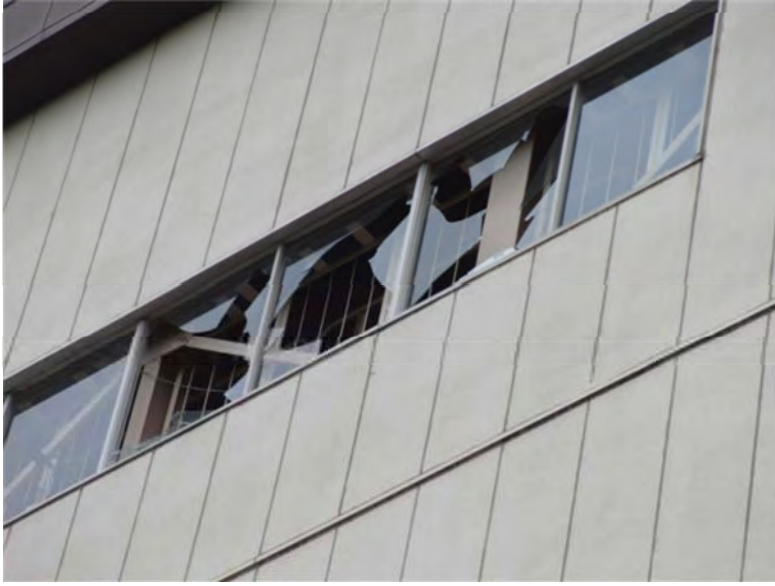
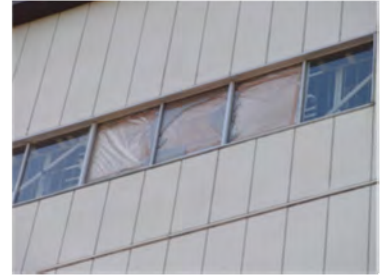
1. 件名：燃料試験施設における窓ガラスの破損
2. 確認日時：平成23年3月11日（金）17:30頃
3. 発生場所：試験棟サービスエリア 【施設】核燃料物質使用施設
4. 状況 ①被害状況：燃料試験施設試験棟サービスエリア東側最上部（管理区域境界）の窓ガラスの破損。 ②地震発生時の運転状況：給排気設備を運転中。 ③地震時又は直近の作業内容：照射後試験として燃料棒の非破壊試験を実施。 ④核燃料物質取扱有無：有り。 ⑤汚染の状況：窓ガラス周辺の汚染検査（スミヤ法；GMサーベイメータ）の結果、汚染は無い（検出下限値未満）。【3/11】
5. 法令報告に抵触しない判断根拠 ①地震発生時、照射後試験として燃料棒の非破壊試験を実施していたが、商用電源の停止後、非常用発電機により負圧が正常に維持された。その状況で給排気設備を計画的に停止させるための措置（核燃料物質を使用しているセル等の目張り）を行った（汚染拡大防止処置済み）。【3/11】 ②地震後の汚染検査(窓ガラス周辺)を実施した結果、汚染が無いことを確認している。 以上より、核燃料物質等の管理区域外への漏えいは無い。
6. 処置対策 ①応急処置 仮補修として、建屋内からビニール養生を施し、段ボールをテープによって窓枠に固定し、開口部を閉止した。【3/15】 ②今後の処置予定 今後補修工事を実施する。

燃料試験施設 ガラス破損

応急処置後

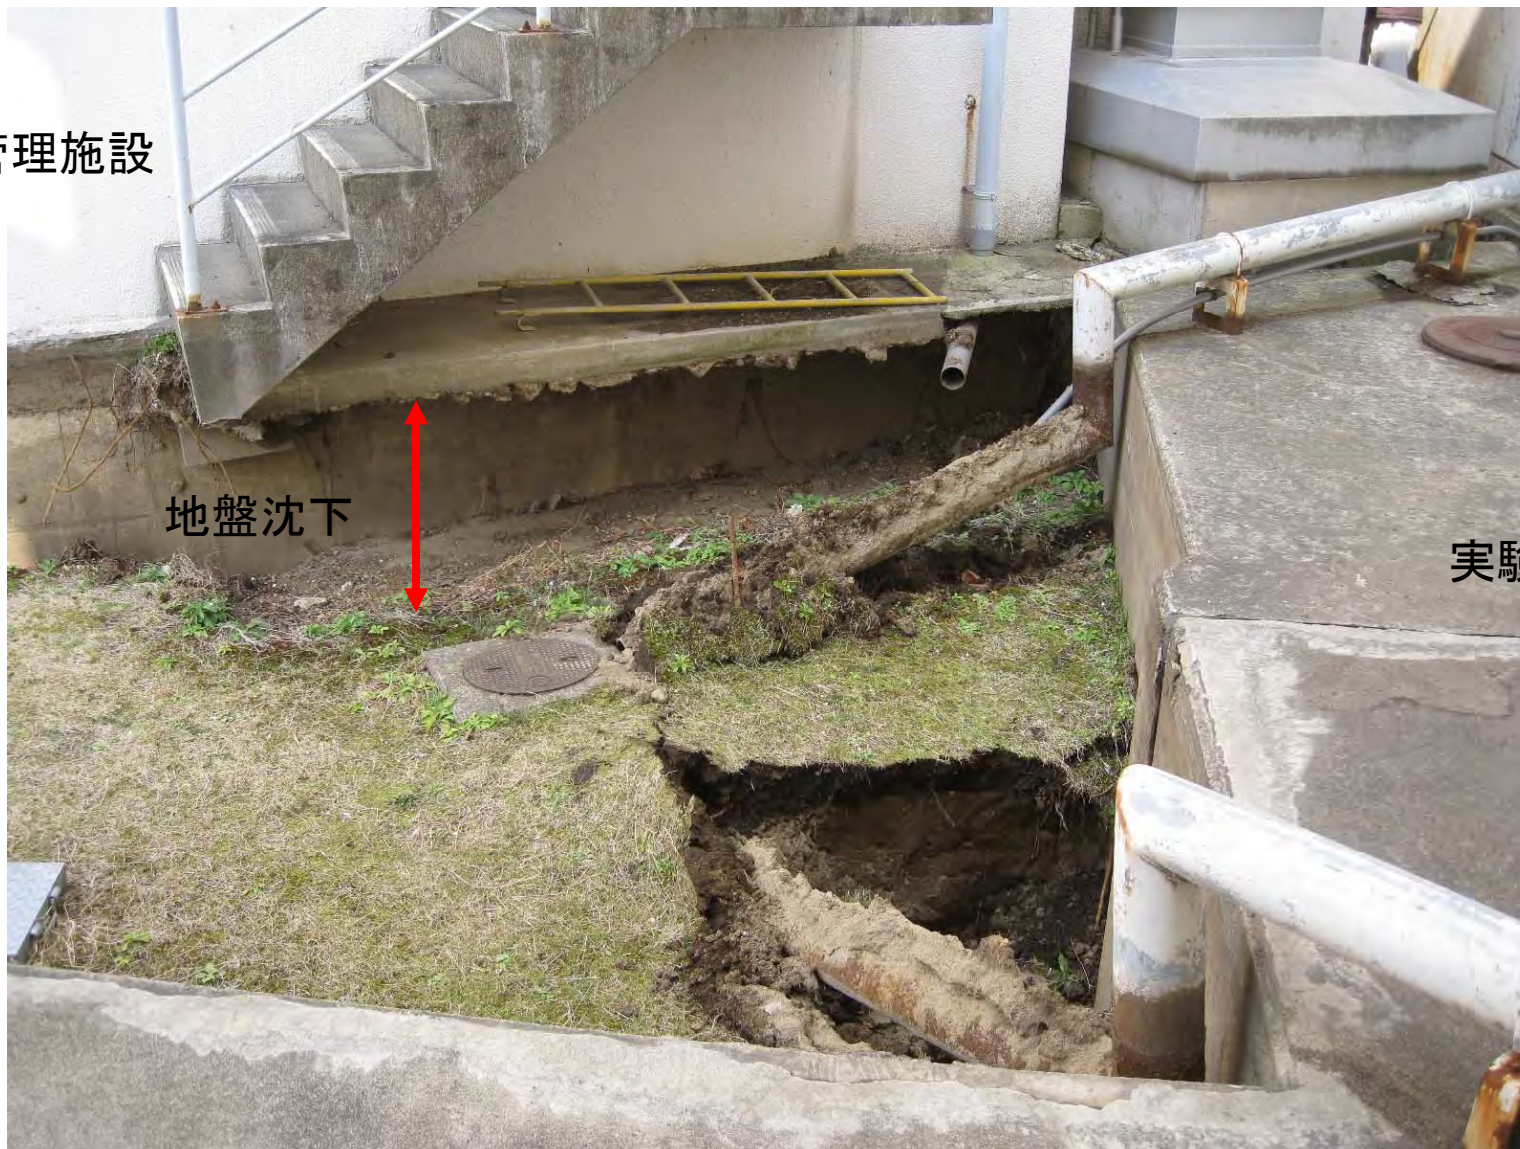
炉-02

地盤沈下

JRR-3 原子炉施設周辺の地盤沈下

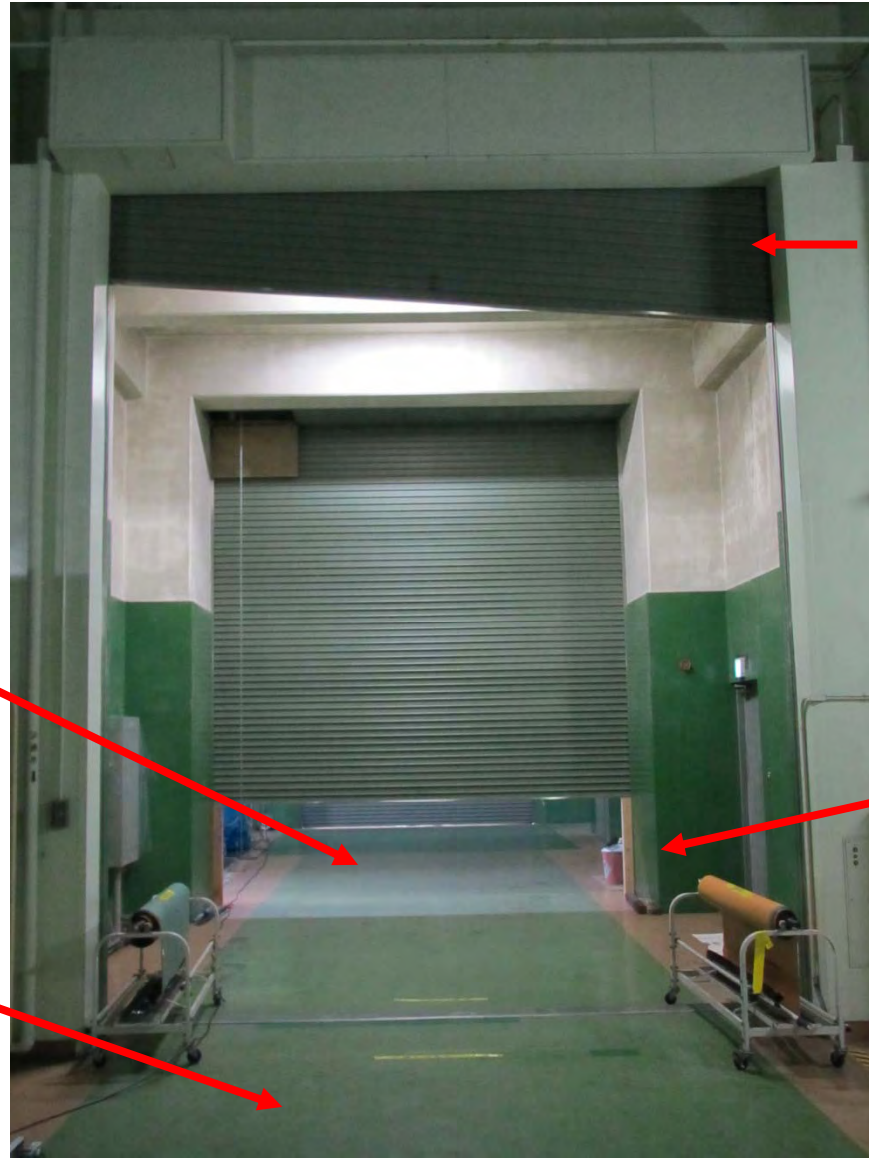
途中で引っかかっている

炉-03 JRR-3 シャッター落下

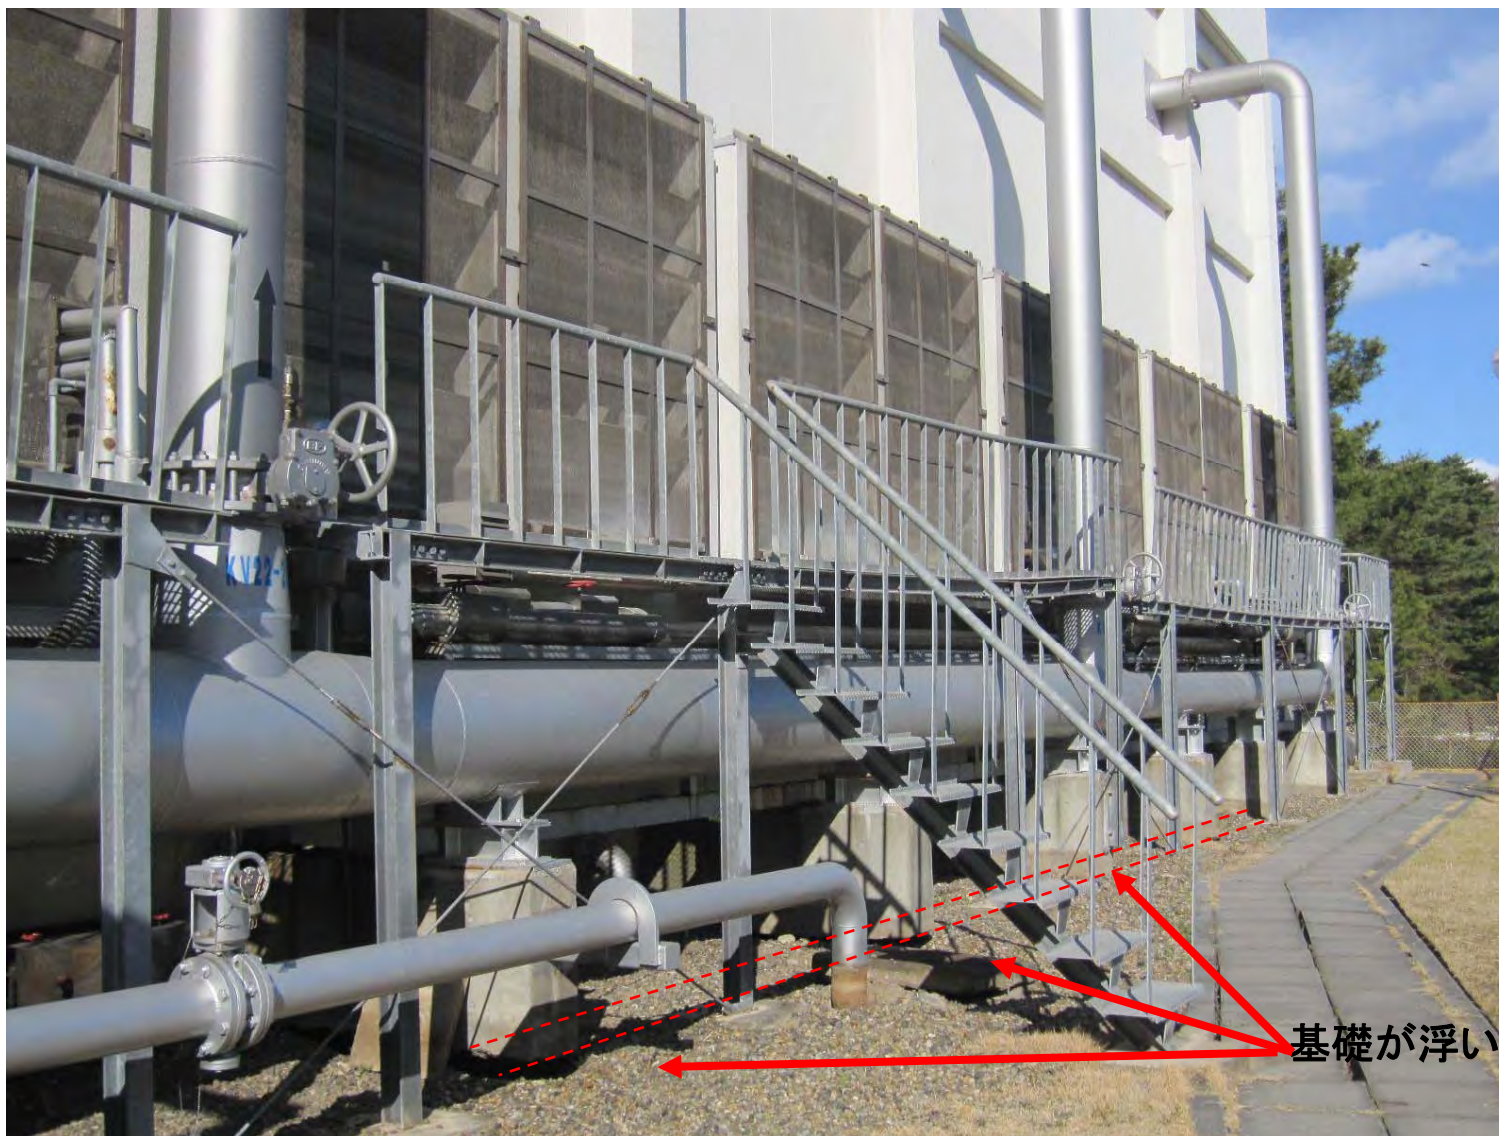
基礎が浮いている

炉-04 JRR-3 地盤沈下による2次冷却材配管支持の基礎コンクリートの露出等

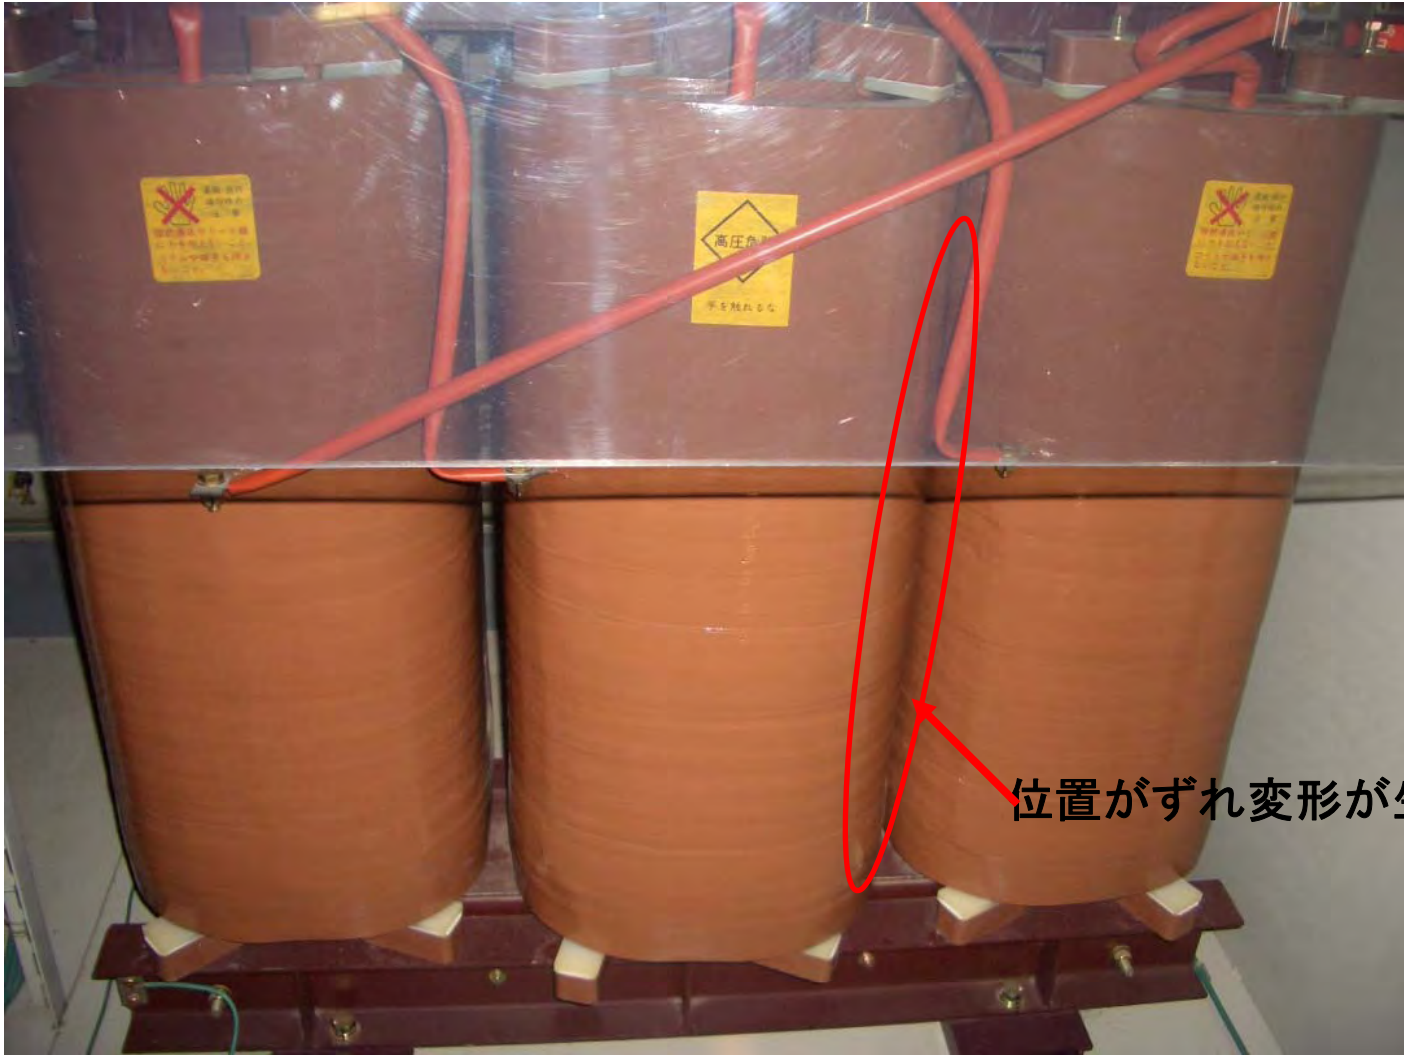
炉-06

位置がずれ変形が生じている

JRR-3 2次冷却塔500kVA三相変圧器の変形

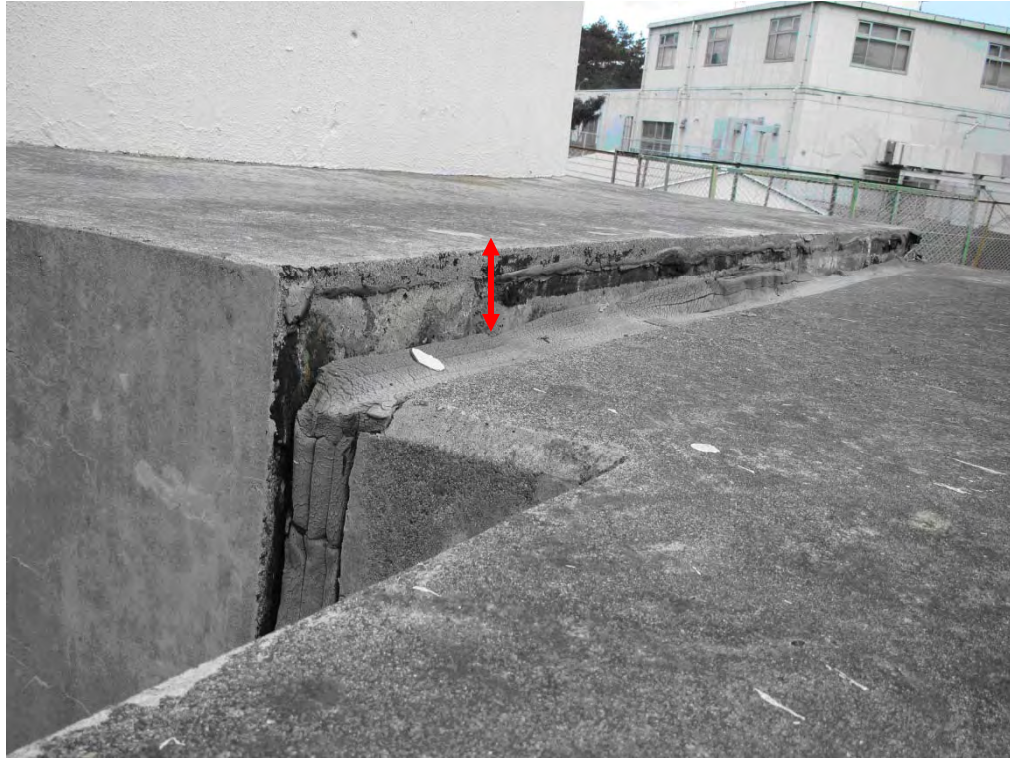
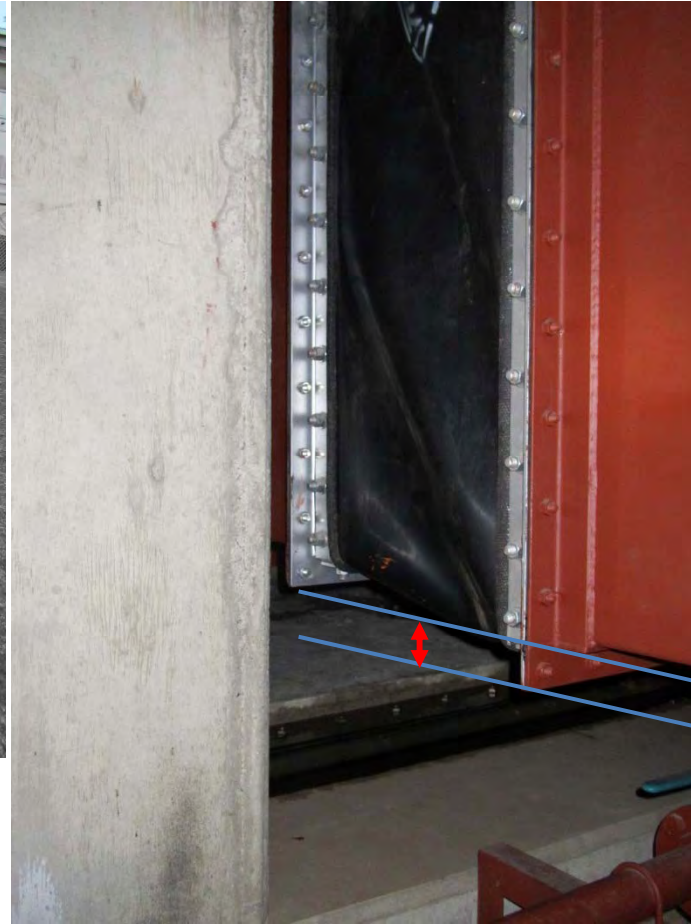
炉-07 JRR-3 排気筒と共同溝及び排気ダクトのずれ

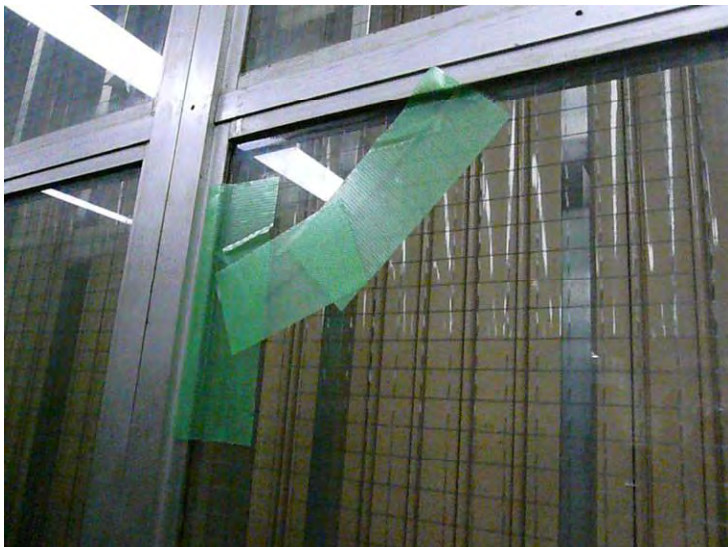
炉-20 FCA 管理区域境界のガラスにひび割れ

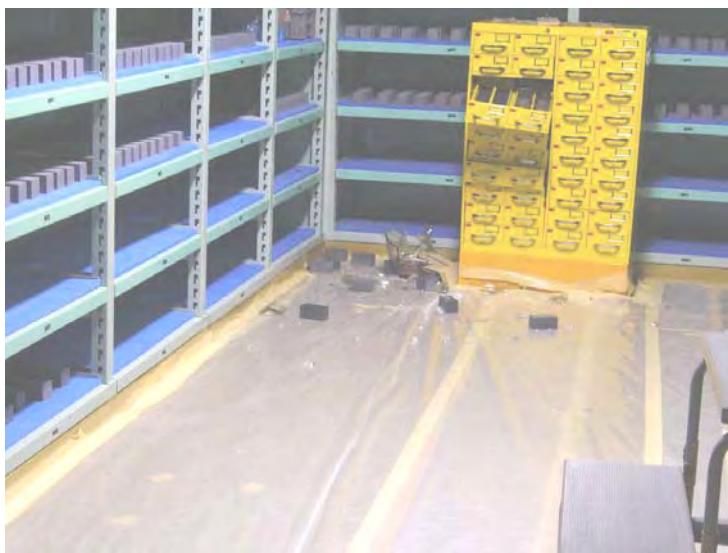
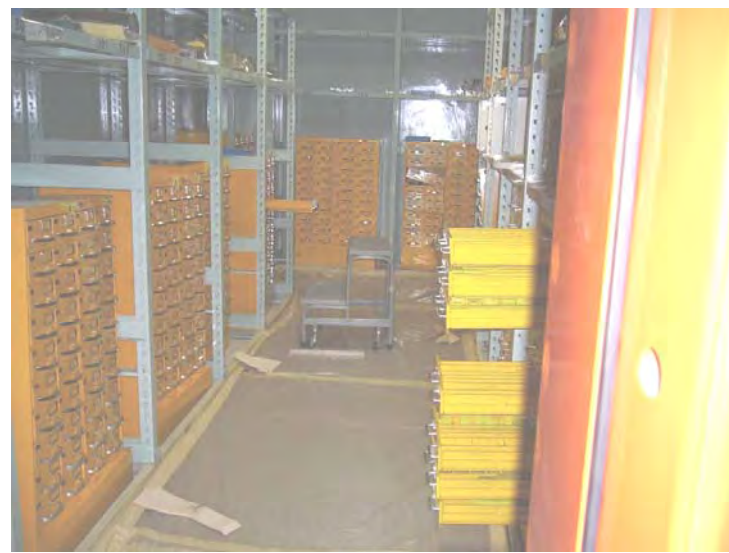
炉-21 FCA 一部燃料の落下・破損及び燃料収納キャビネットの破損

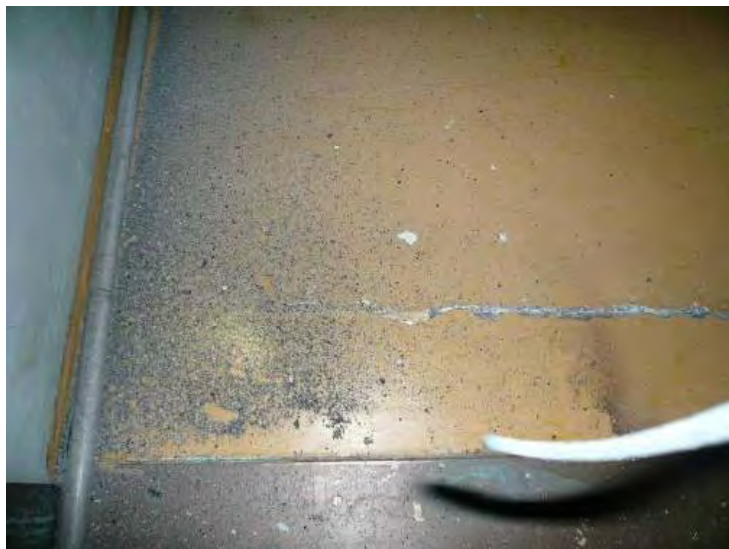
作業室床

TCA 作業室の床、壁のひび割れ

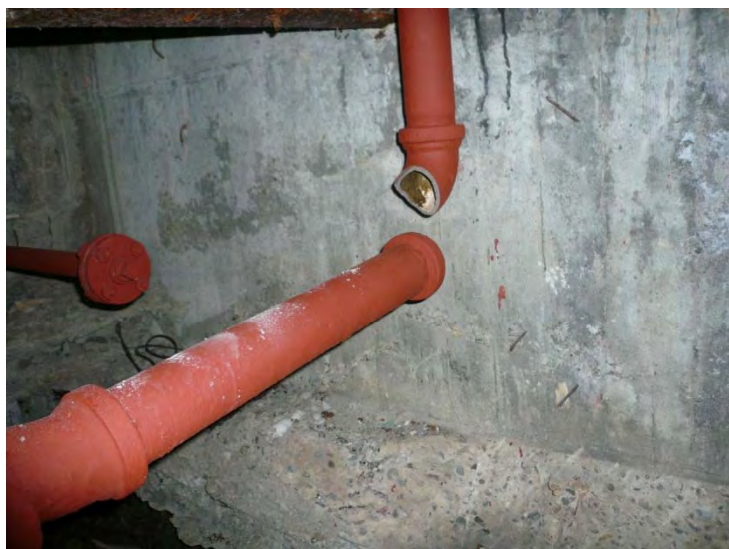
炉-25

TCA 管理区域外に敷設された放射性廃液配管の破断

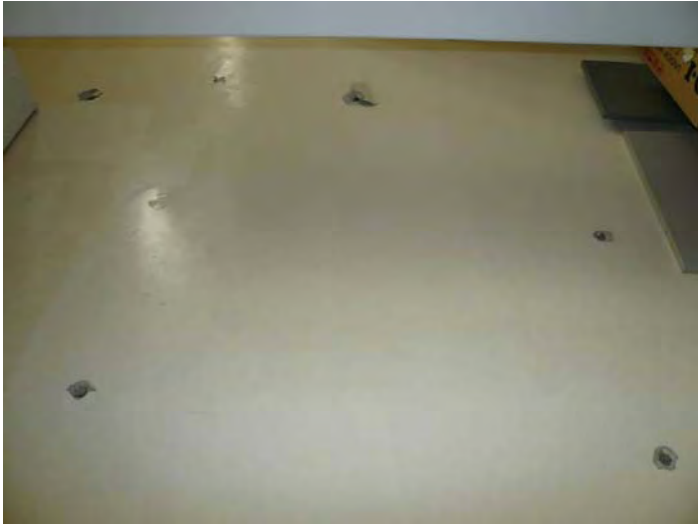
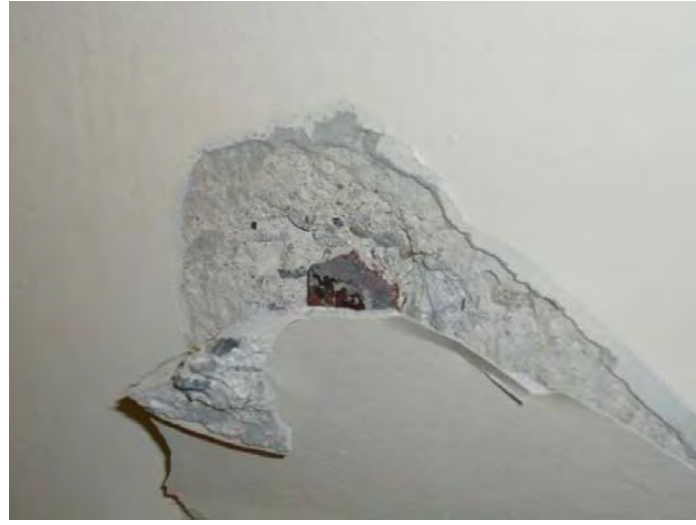
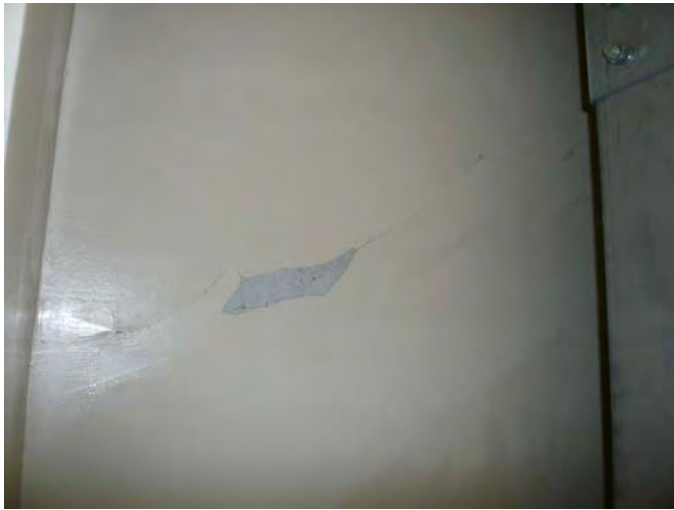
炉-27 NUCEF 実験棟A管理区域内の壁の亀裂

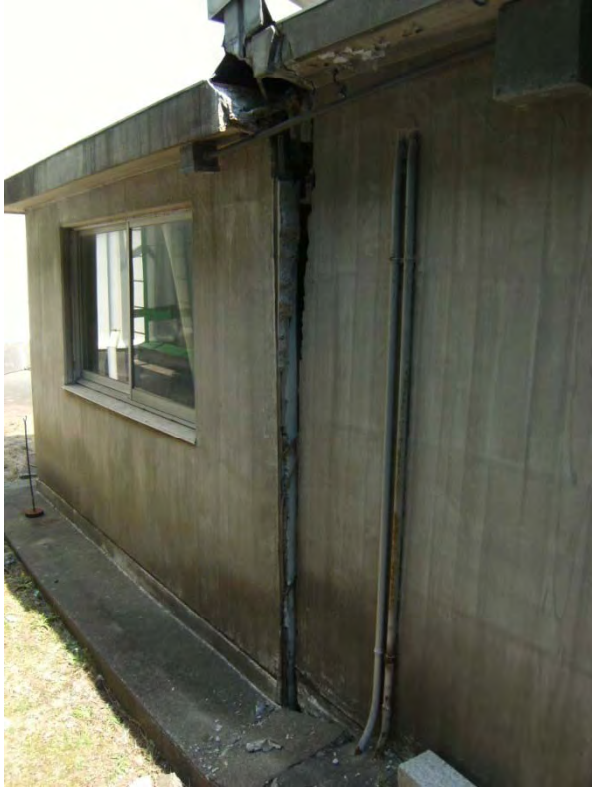
炉-31 JRR-2(C) 燃料貯蔵庫の損傷

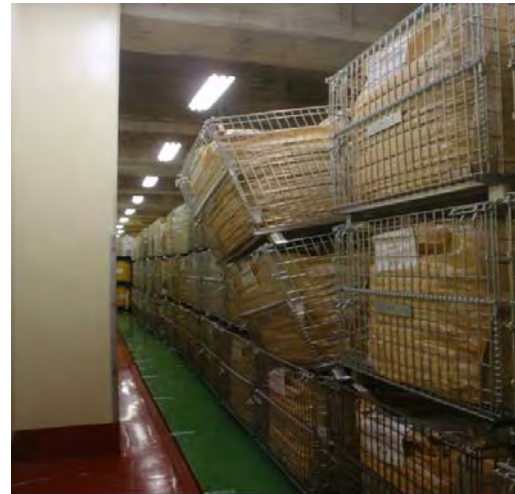
炉-34 解体分別保管棟 保管体の荷崩れ、パレットの変形

ボックスパレットの変形

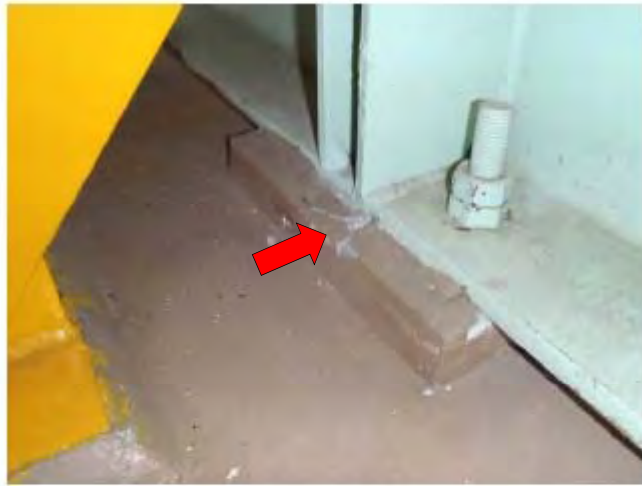
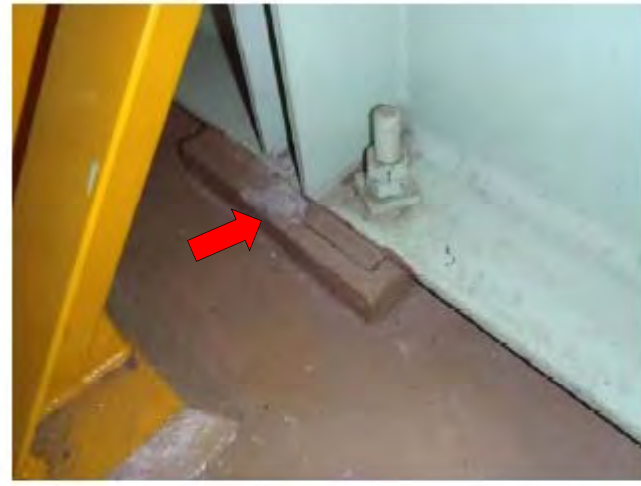
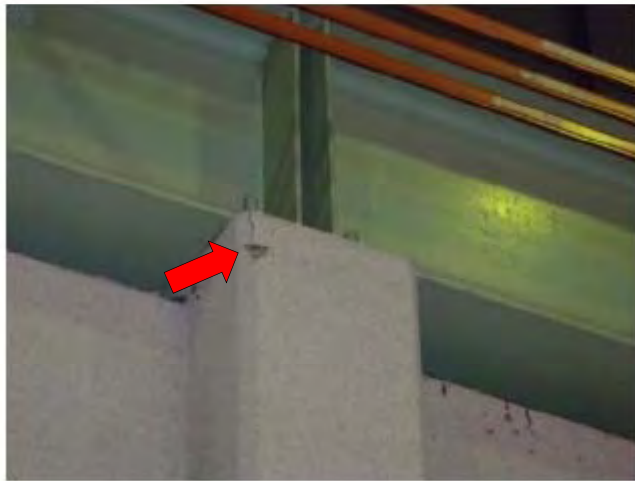
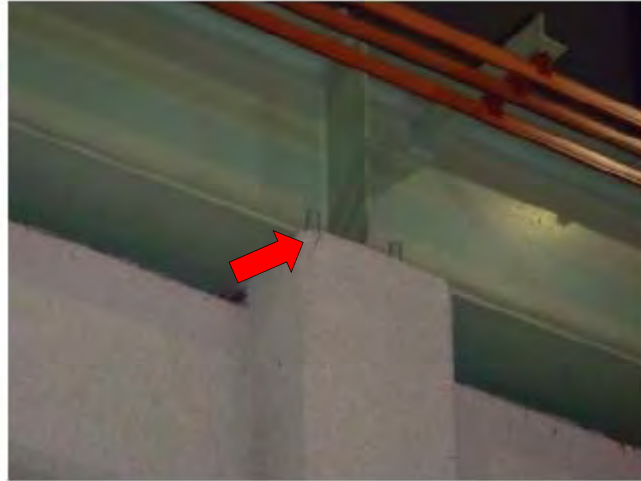
炉-36 第2廃棄物処理棟 屋根支柱上部の損壊

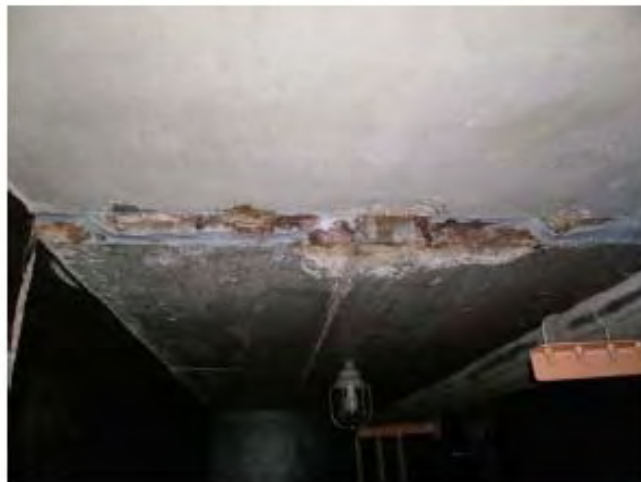
天井部

炉-37 第2廃棄物処理棟 クレーンレールベース部及び支柱上部の損傷

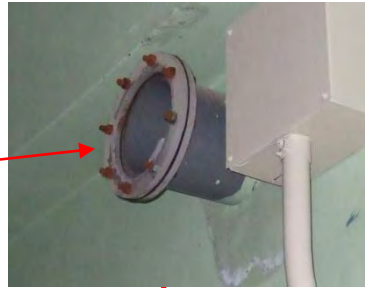
排気第11系統ダクト
接続部

使-01~1 プルトニウム研究1棟 管理区域内排気ダクト配管落下、亀裂 その1

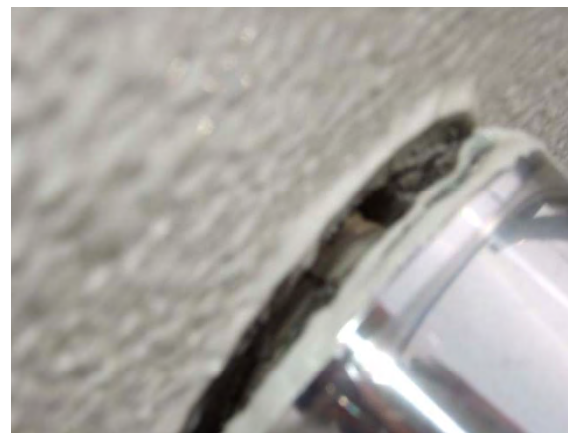
発見時

プルトニウム研究1棟 管理区域内排気ダクト配管落下、亀裂 その2

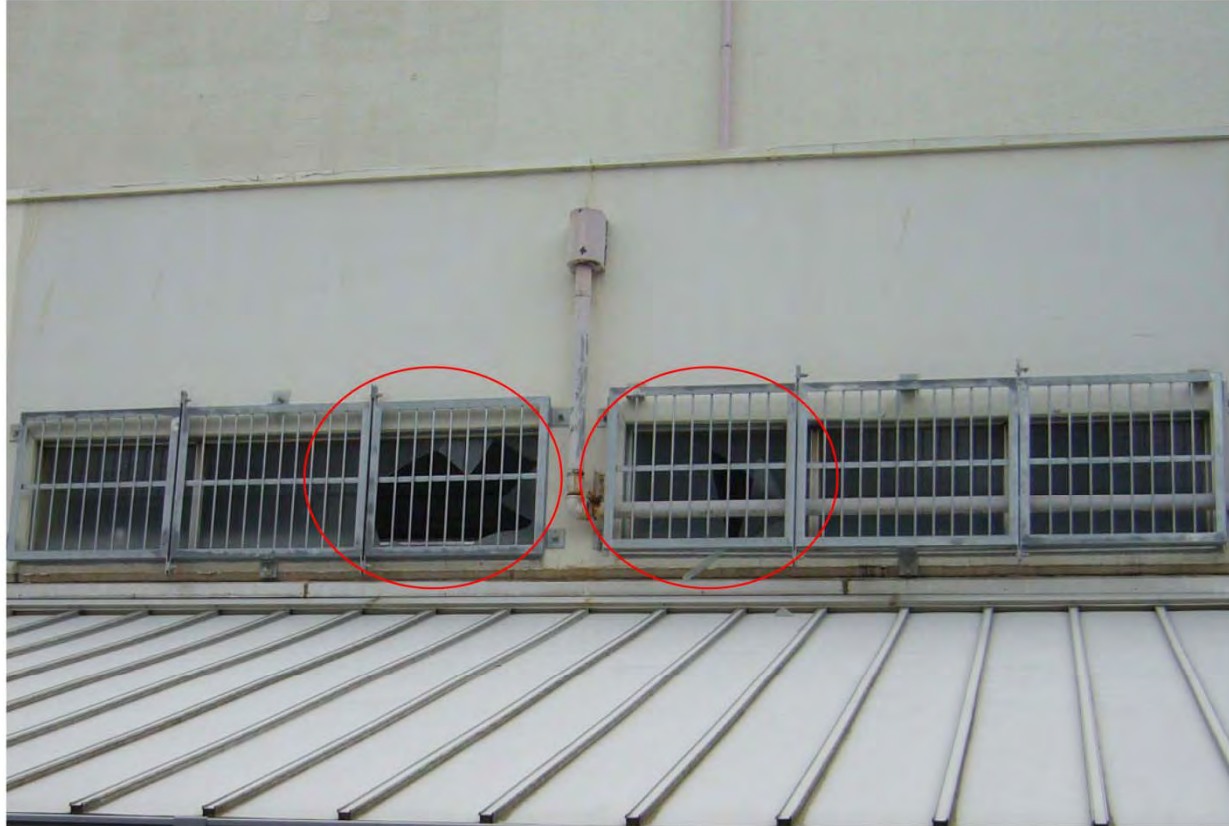
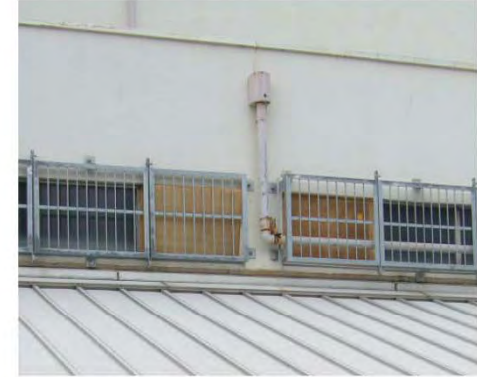
応急処置後の写真

使-04 ホットラボ 建屋つなぎ部分の一部損壊

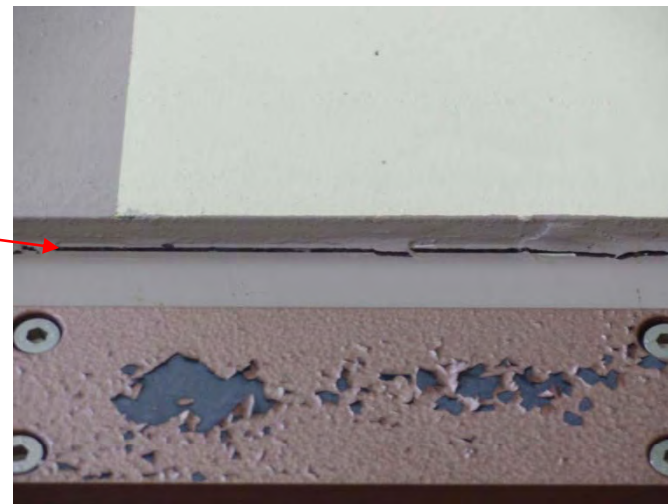
使-15 燃料試験施設 試験棟地階操作室セルしゃへい窓枠取付部の亀裂

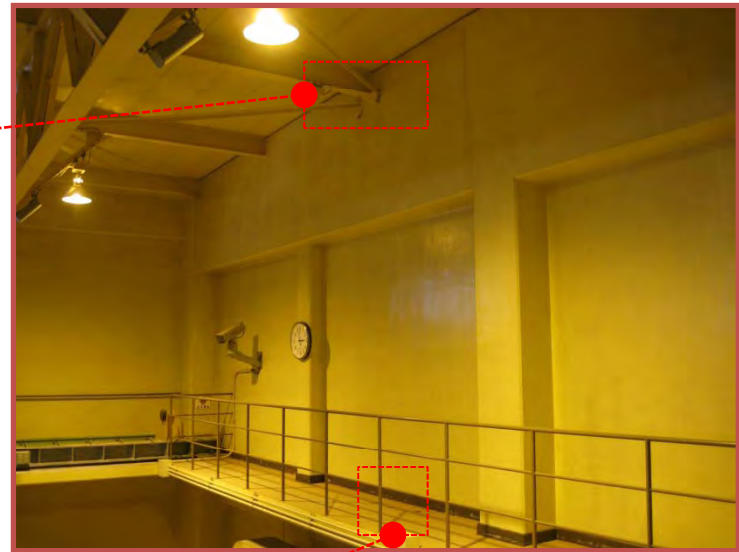
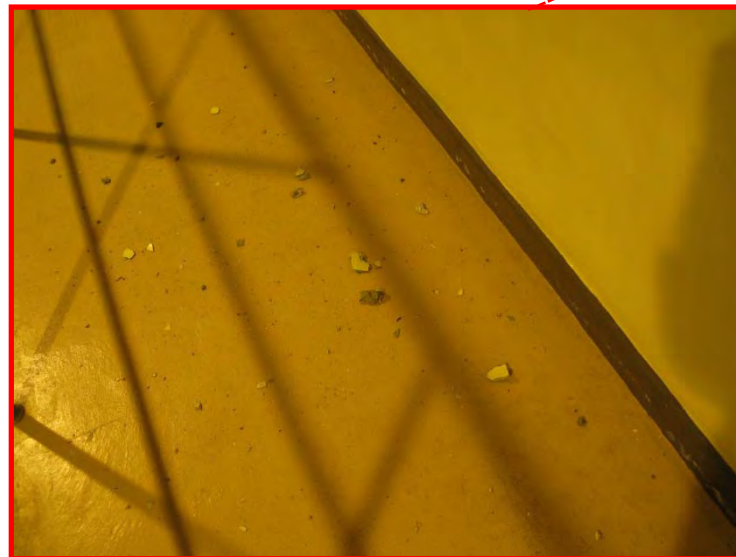
使-16

廃棄物安全試験施設 管理区域内の梁と柱の接合部等の亀裂 その1

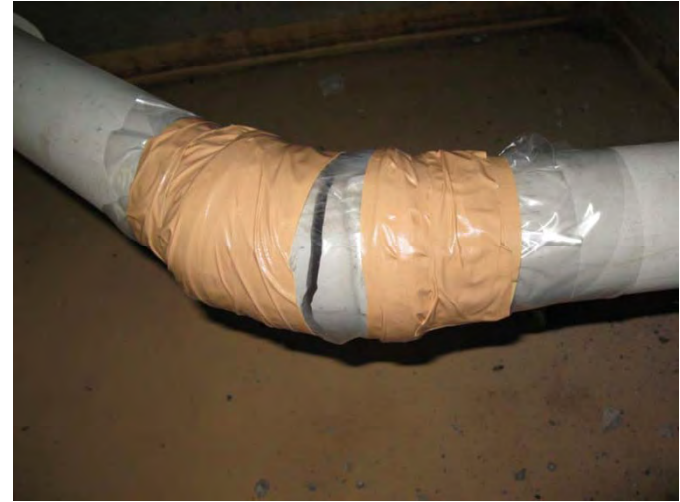
使-20

<p>1. 件名：ラジオアイソトープ (RI) 製造棟における管理区域境界壁の亀裂・隙間及び排風機室ガラス窓の破損</p>
<p>2. 確認日時：平成 23 年 3 月 11 日 (金) 17 時 00 分頃</p>
<p>3. 発生場所：管理区域通路接続部及び排風機室 【施設】核燃料物質使用施設</p>
<p>4. 状況</p> <p>①被害状況：管理区域通路の接続部に亀裂が生じ、隙間が生じた。また、排風機室（管理区域）の窓ガラスが破損した。</p> <p>②地震発生時の運転状況：給排気設備を運転中</p> <p>③地震時又直近の作業内容：作業無し。</p> <p>④地震発生時の核燃料物質取扱有無：無し。</p> <p>⑤汚染の状況（確認手段、確認日） 管理区域通路の接続部の亀裂が生じた床及び壁面並びに排風機室の破損したガラスの周囲の汚染検査（スミヤ法；GM サーベイメータ）の結果、汚染は無い（検出下限値未満）。【3/28】</p>
<p>5. 法令報告に抵触しない判断根拠</p> <p>①地震時及び現在、核燃料物質及び RI の使用はない。</p> <p>②汚染がある部屋については、入口扉に目張りをし、汚染拡大防止処置を行った。</p> <p>③核燃料物質の保管容器に損傷は無く、適切に保管されている。廃棄物容器の損傷もない。</p> <p>④管理区域通路の接続部の亀裂が生じた床及び壁面周囲並びに排風機室の破損したガラスの周囲の汚染検査を実施した結果、汚染は無い。</p> <p>以上より、核燃料物質等の管理区域外への漏えいは無い。</p>
<p>6. 処置対策</p> <p>①応急処置 亀裂部についてシートで目張りを実施【3/11】 破損した窓ガラスをシートで目張りを実施【3/11】</p> <p>②今後の処置予定 今後補修工事を実施する。</p>

排風機室ガラス窓の破損

RI製造棟 排風機室の窓ガラス破損

応急処置後

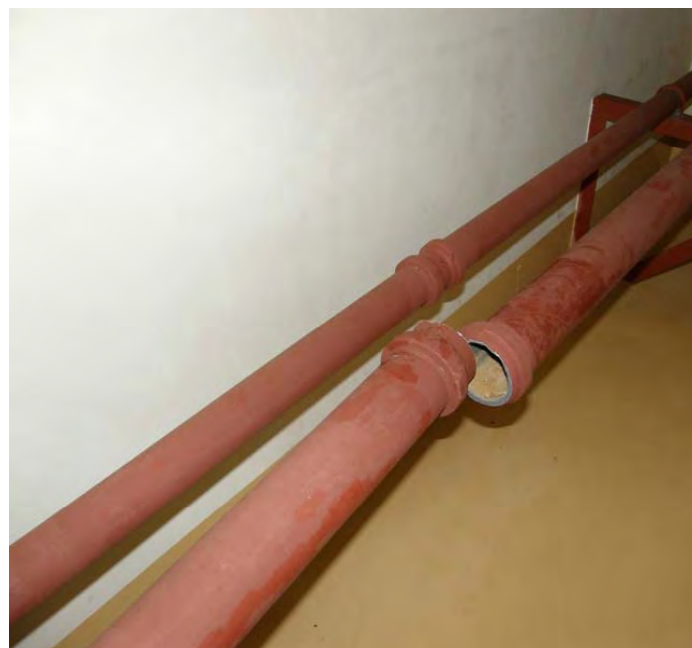
使-21

RI製造棟 200,300エリア地下ピット内Hot廃液配管の一部破損

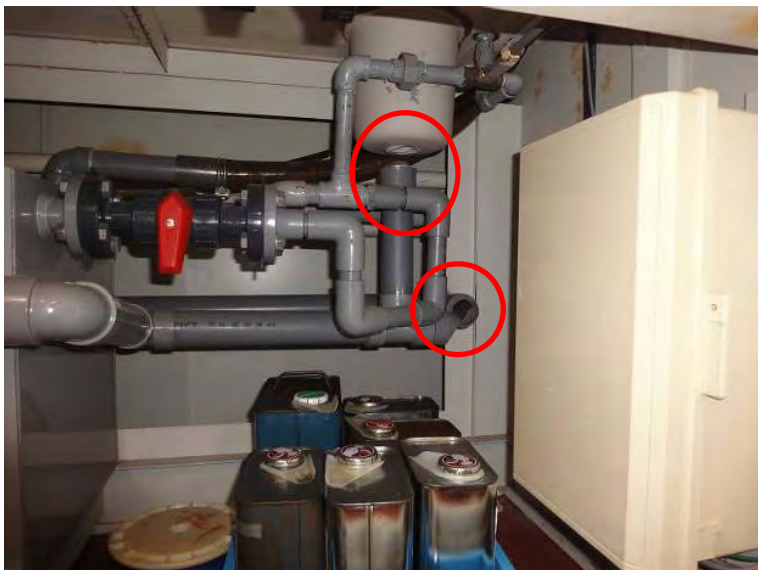
使-25 第4研究棟 排気ダクトの破損(409BC)

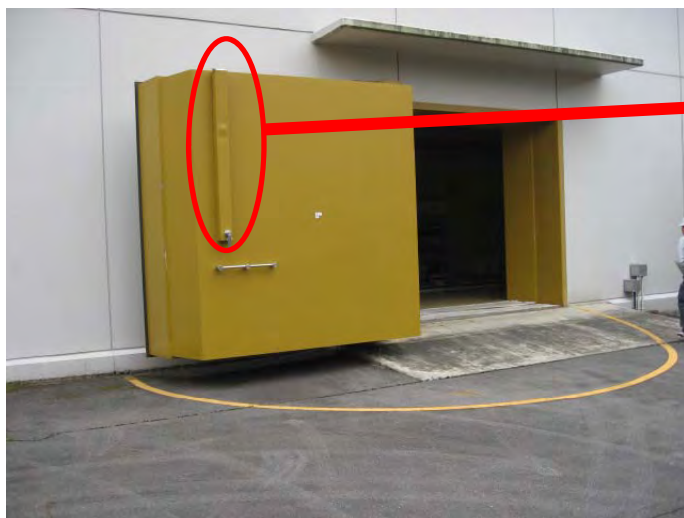
工作工場	建家	核燃料物質使用施設	管理区域一般区域	工作工場建家の損傷(主要構造部の破損が著しく倒壊する恐れがある)	目視による確認	3月17日	工場躯体補強工事	4月6日	早期に倒壊する恐れは無くなったが、今後の大きな余震による倒壊の危険性は残る。	建家の一部健全な箇所(北側の部屋及び特殊作業室)を除き解体・新設しその後北側を補修する。	未定	参考写真:使-28

工場北側高部の柱

工作工場 建家の損壊

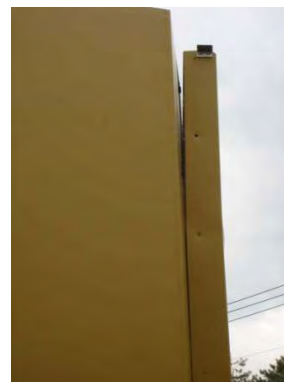
工場南側低部の柱

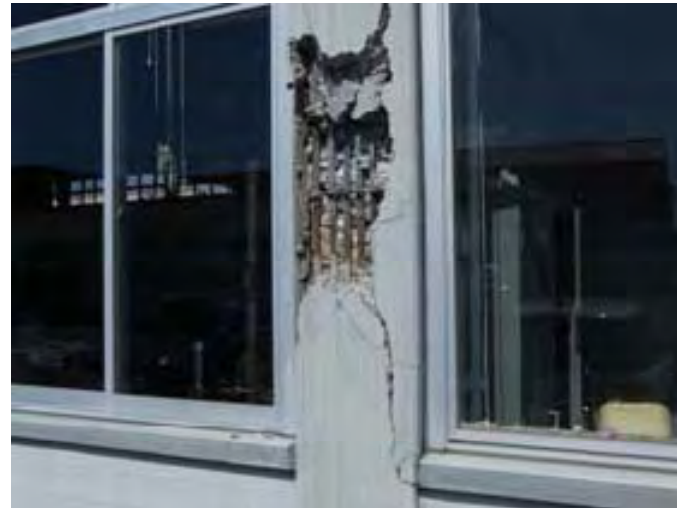
工場南側出入口附近の柱

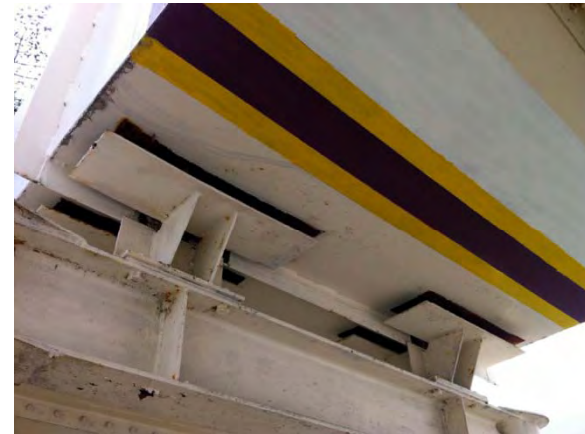
同左サポート外れ

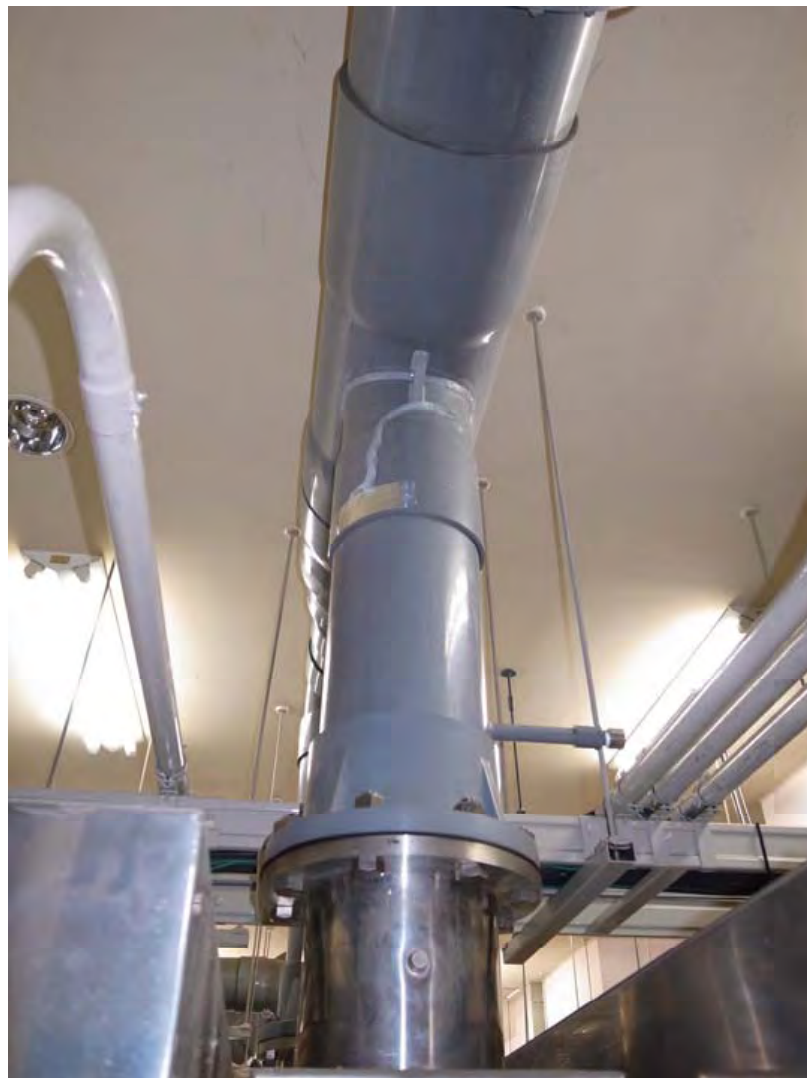
使-32 トリチウムプロセス研究棟 排気塔（管理区域境界）
