東北地方太平洋沖地震に伴う被害状況について(報告)

東北地方太平洋沖地震に伴う被害状況について

東北地方太平洋沖地震による核燃料サイクル工学研究所の被害状況
及びその応急処置の状況（とりまとめ）

事象報告シート

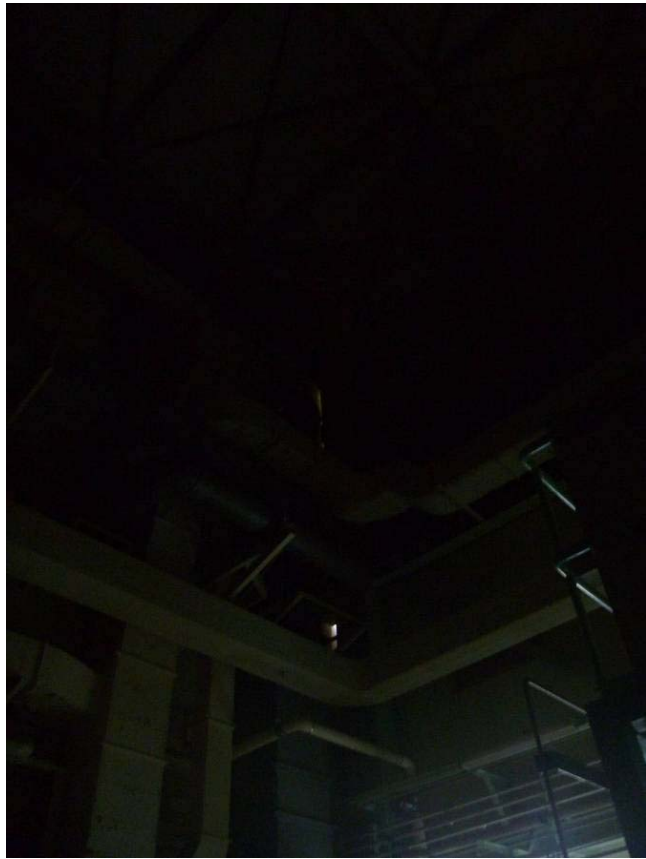
写真3 工学試験室1階より天井方向 (被害箇所③)

6. 処置対策 ①応急処置 排気ダクト破損部は、ビニルシート等で養生を実施。（3/17） 管理区域境界壁の亀裂部は可能な範囲で目張りを実施。（3/17） フード等の目張りを実施し、建屋負圧の維持が必要ない状態で管理中。（3/14） ②今後の処置予定 今後補修工事を実施する。

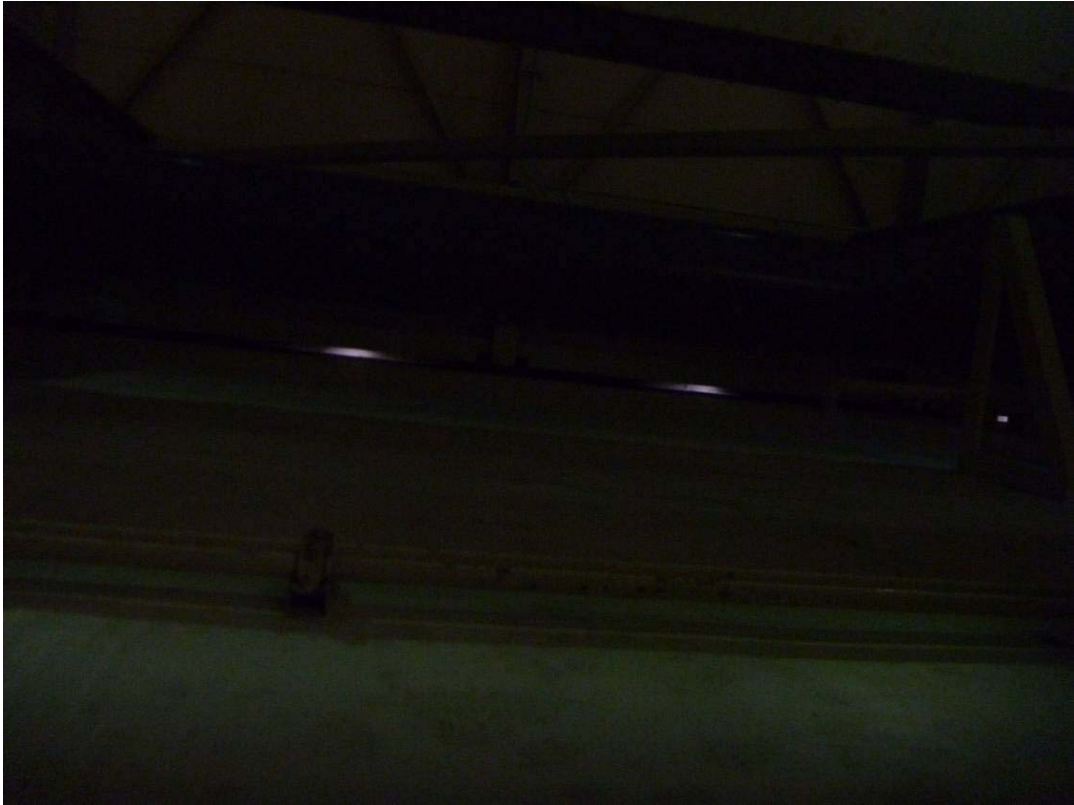
写真5 工学試験室3階より天井方向 (被害箇所⑤)

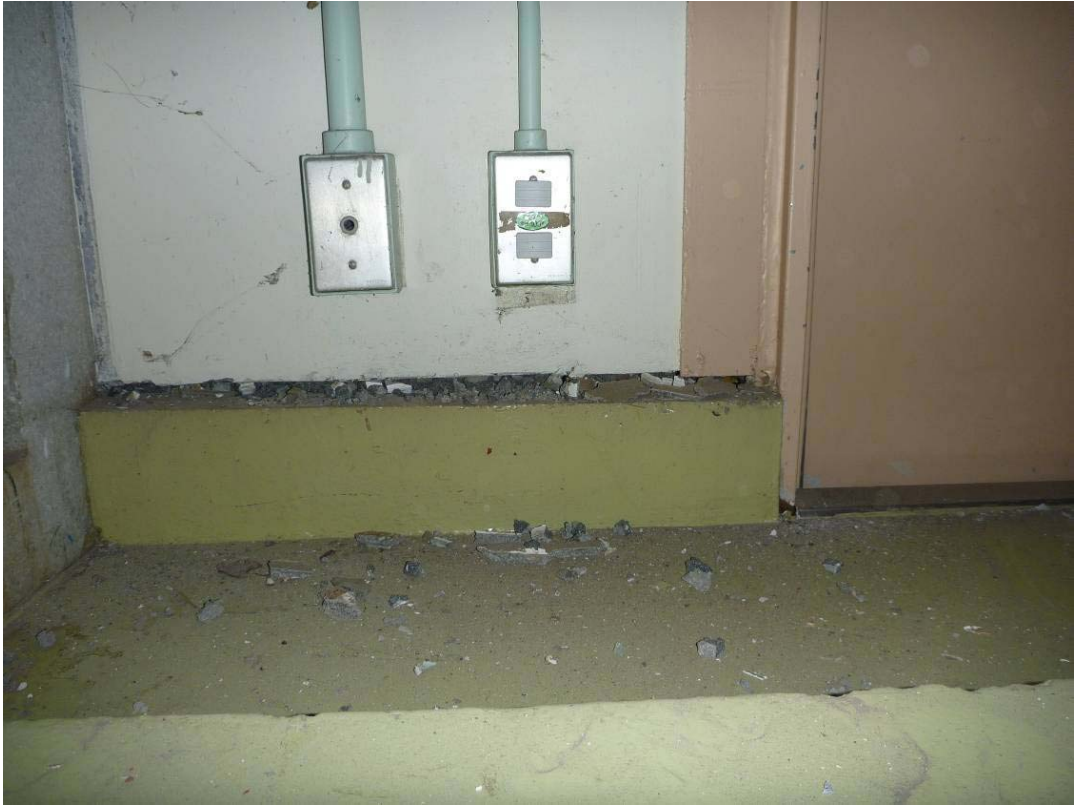
写真7 工学試験室1階（東側大扉—小扉間）（被害箇所⑦）

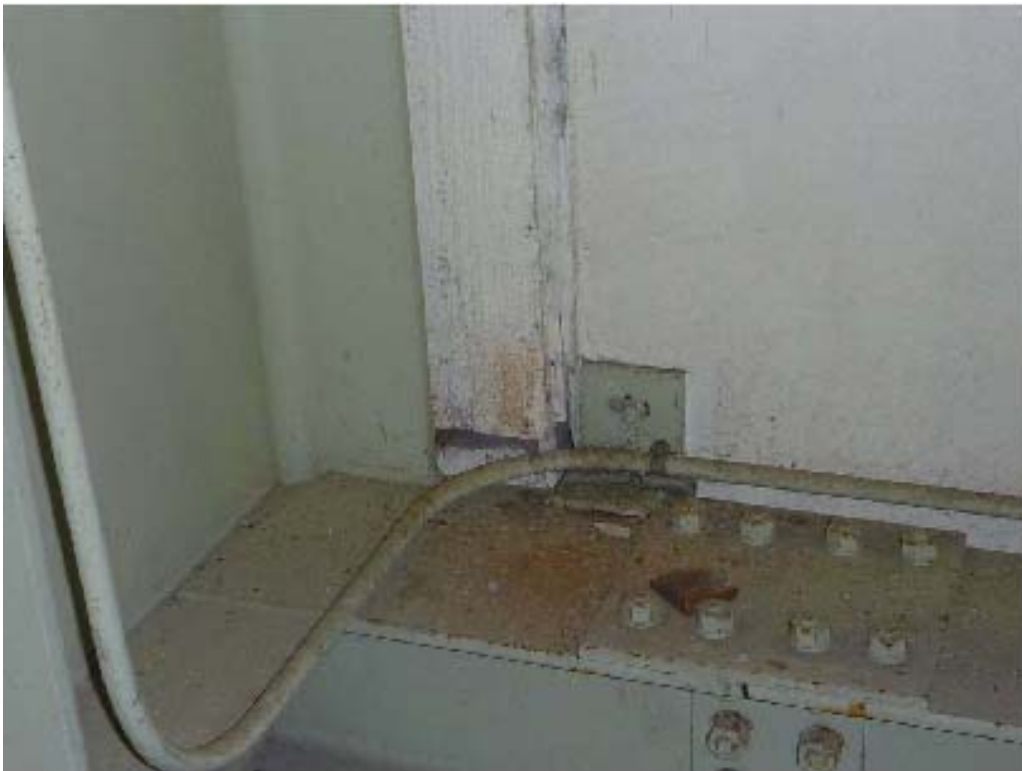
写真 10 管理機材倉庫（工学試験室側壁（北西部））（被害箇所⑩）

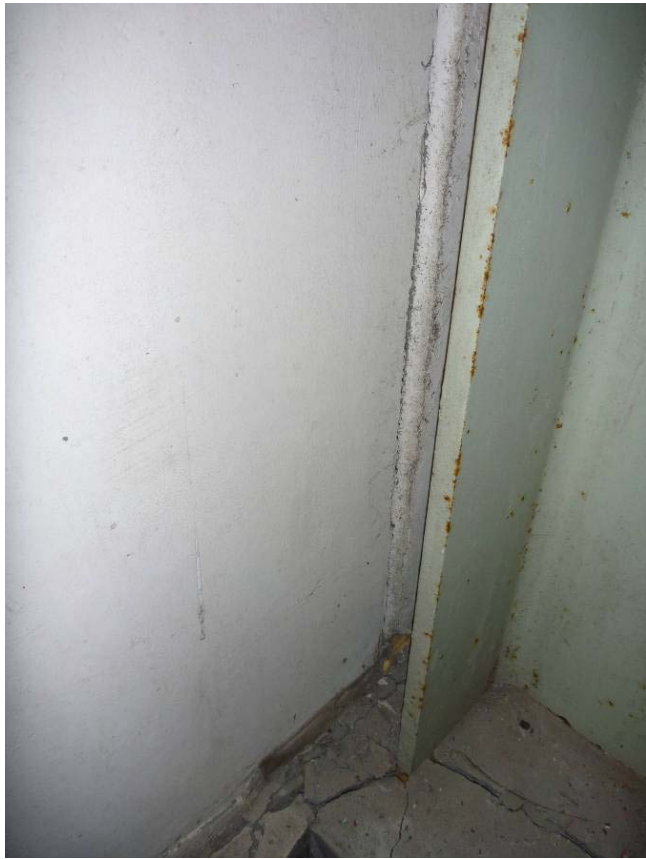
写真 11 管理機材倉庫（工学試験室側壁（南西部））（被害箇所①）

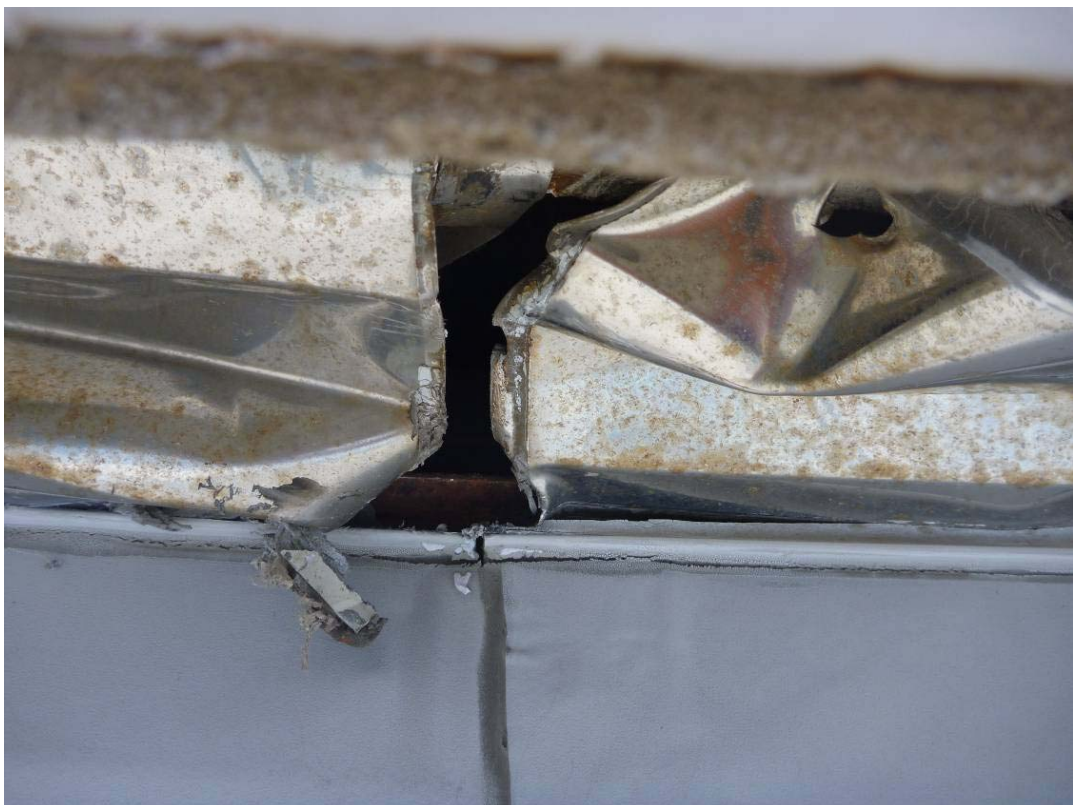
写真 13 屋上（吹抜側から事務室側方向）（被害箇所⑬）

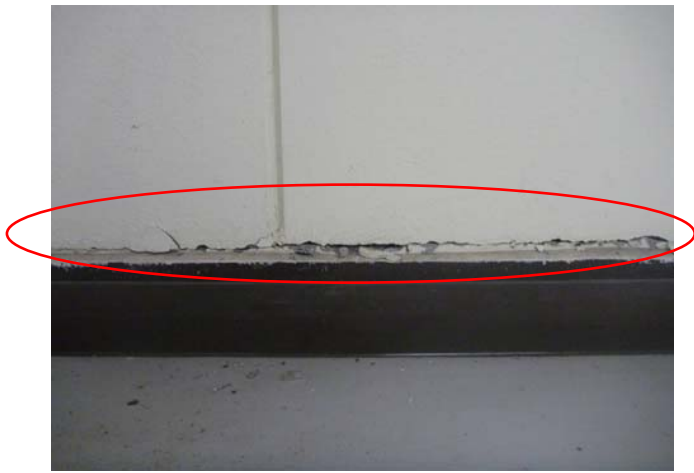
写真1 1階廊下（工学試験室側壁－床境界）（被害箇所②）

仮補修前

仮補修後

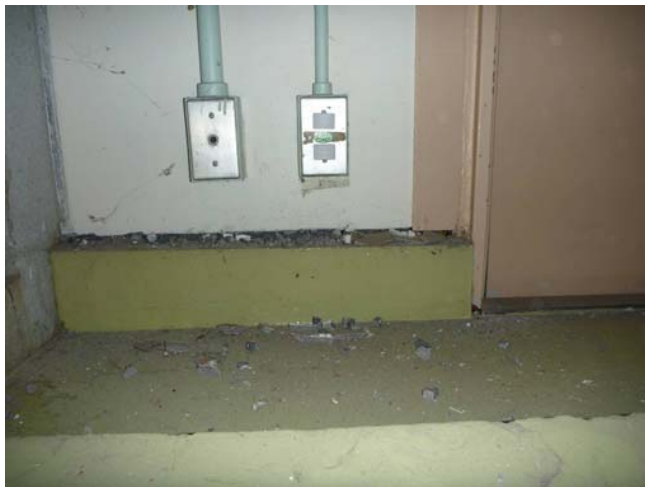
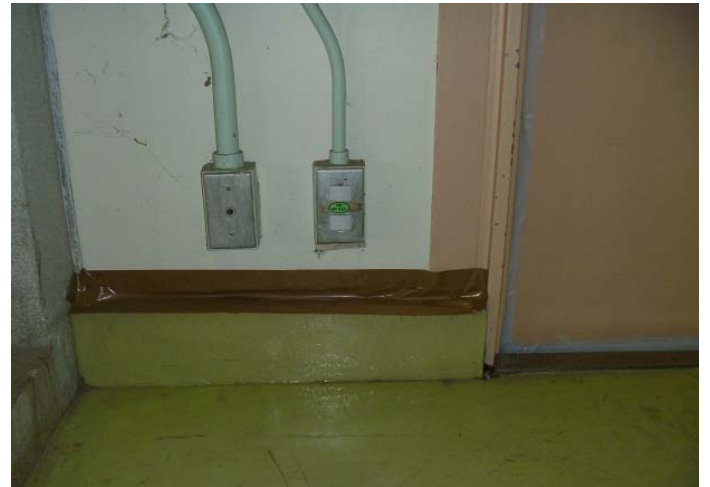
写真2 工学試験室1階（東側大扉－小扉間）（被害箇所⑦）

仮補修前

仮補修後

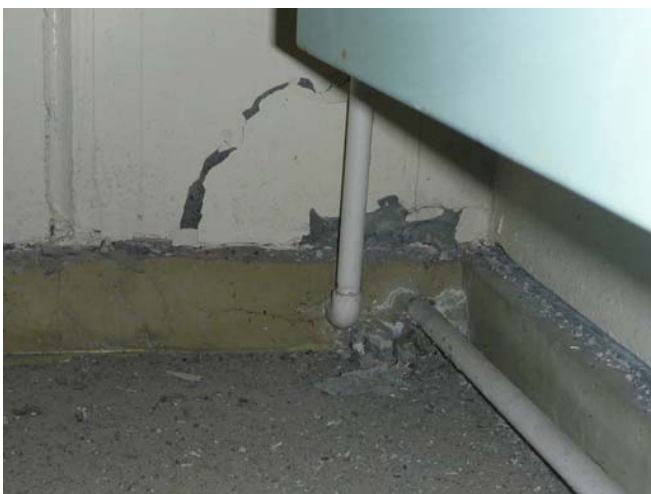
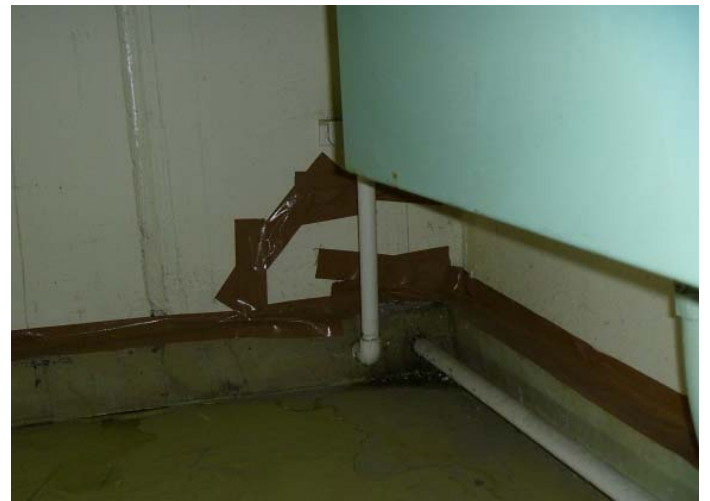
写真3 工学試験室1階（小扉横）（被害箇所⑧）

仮補修前

仮補修後

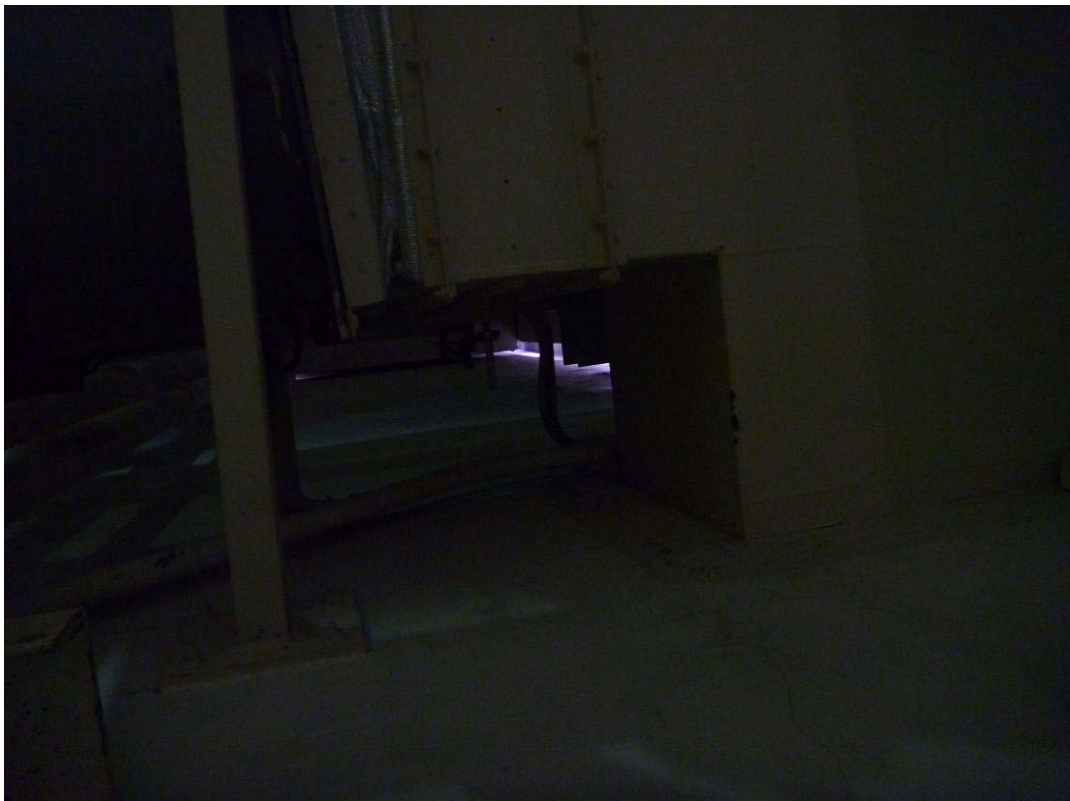
写真4 工学試験室3階より天井方向 (被害箇所④)

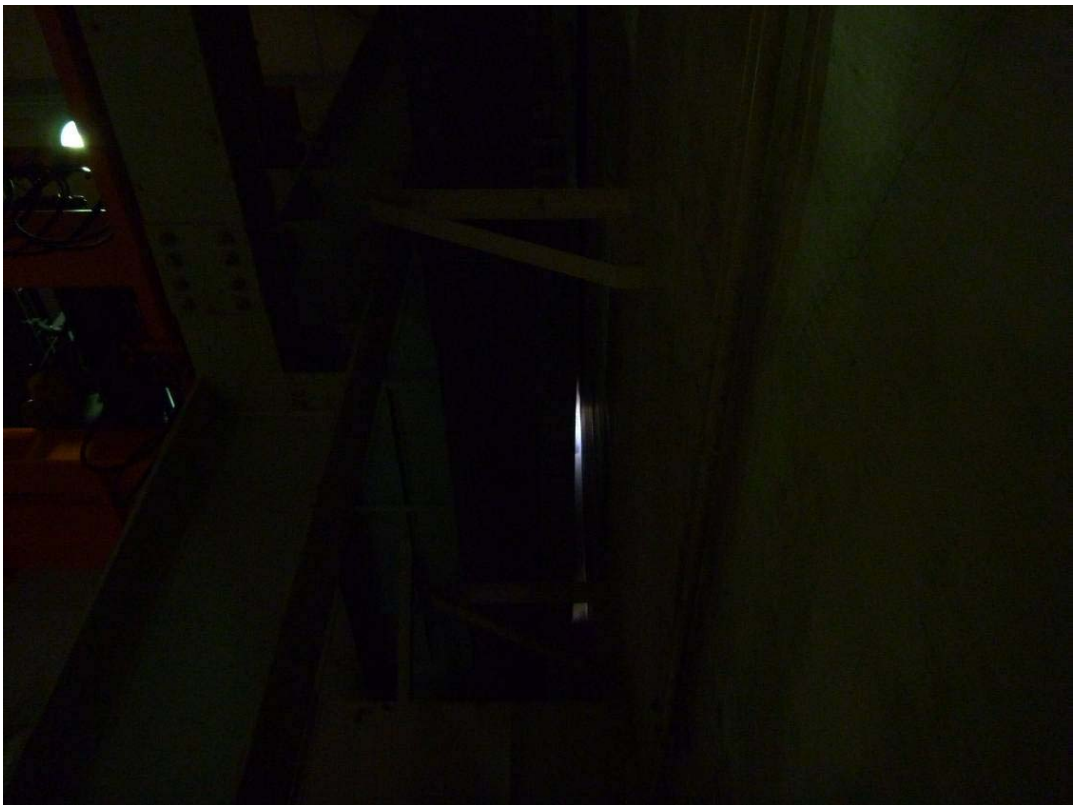
写真6 工学試験室3階より天井方向 (被害箇所⑥)

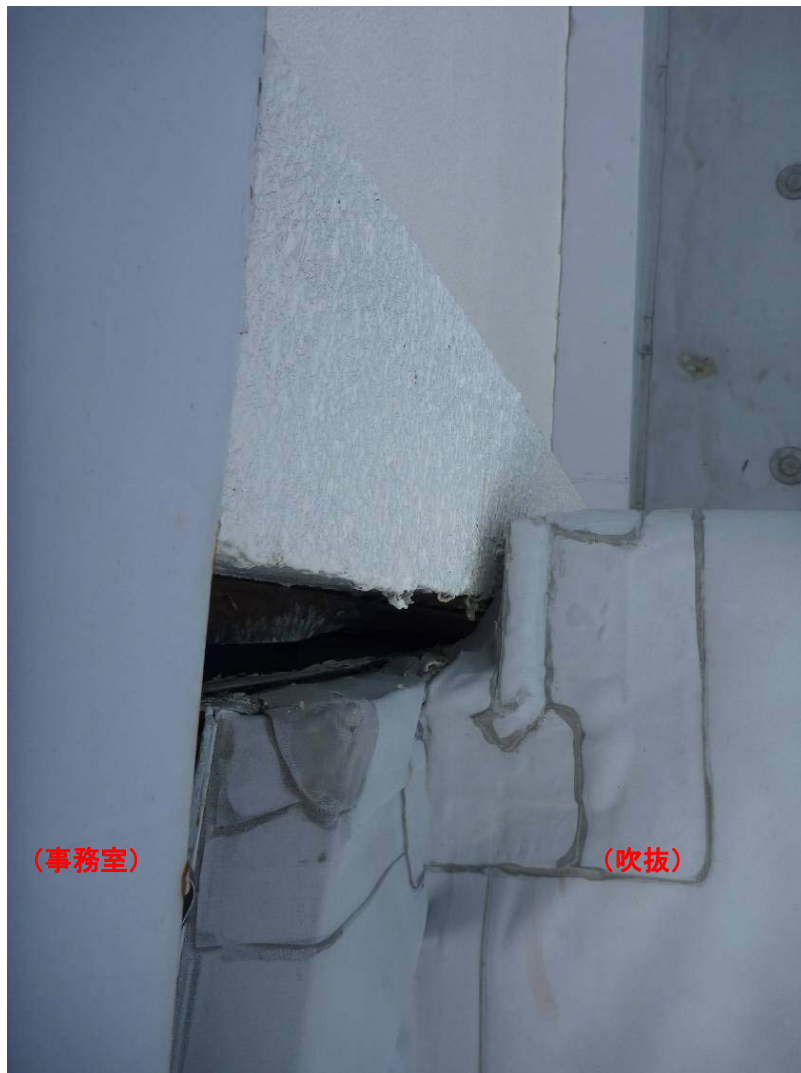
写真 12 屋上（4階方向を見下ろす）（被害箇所⑫）

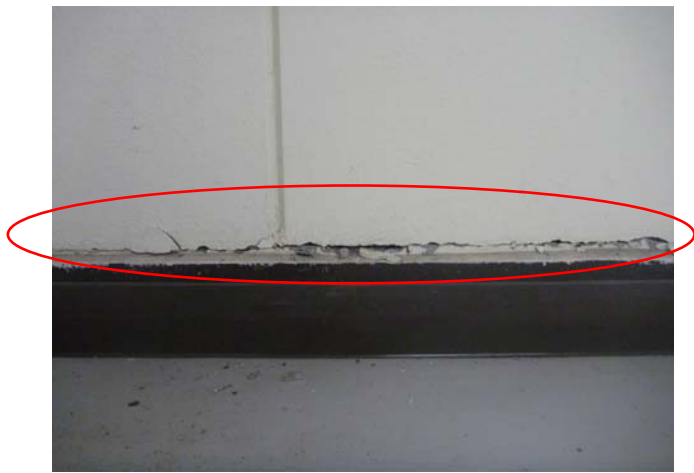
写真1 1階廊下（工学試験室側壁－床境界）（被害箇所②）

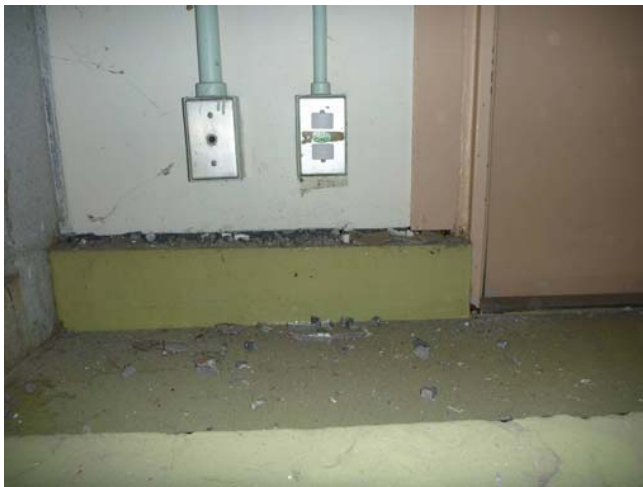
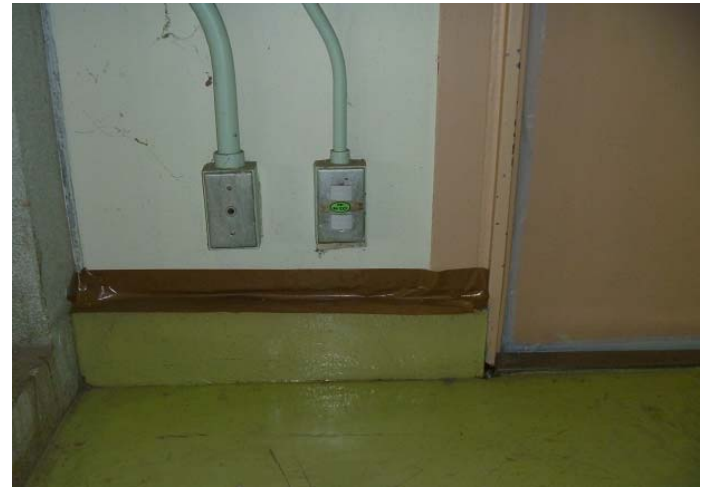
写真2 工学試験室1階（東側大扉－小扉間）（被害箇所⑦）

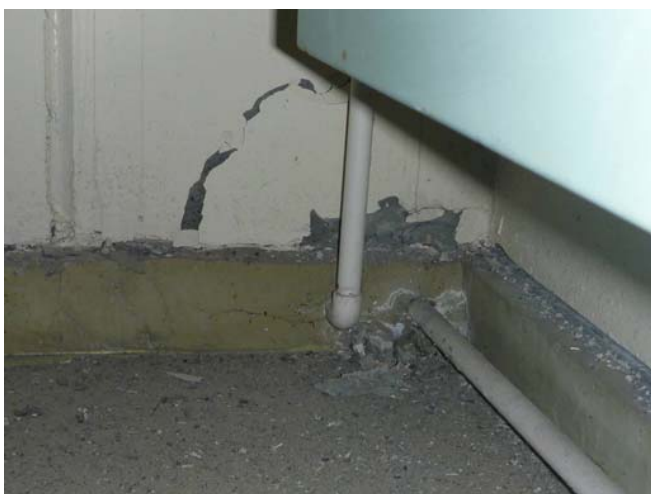
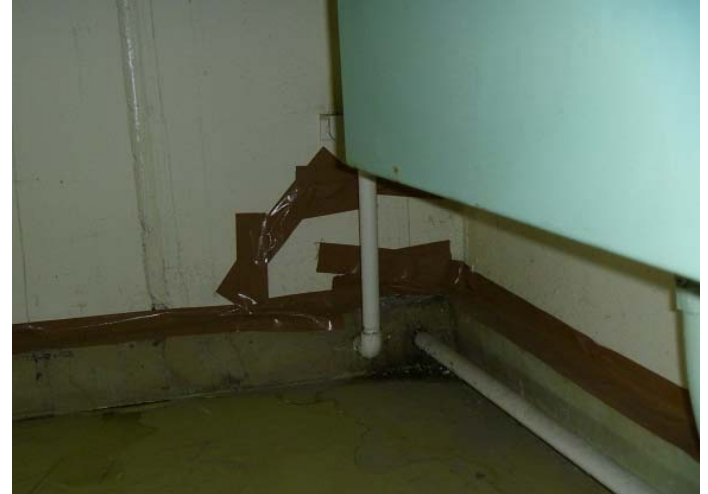
写真3 工学試験室1階（小扉横）（被害箇所⑧）

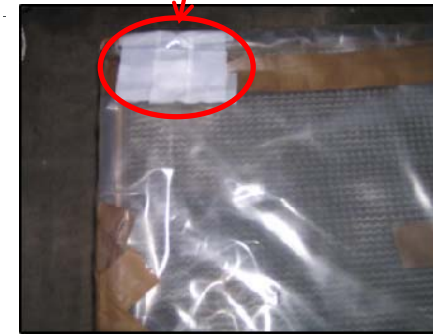
②UWSF-2
(管理区域:貯蔵庫1F)
フィルタ梱包物の損傷

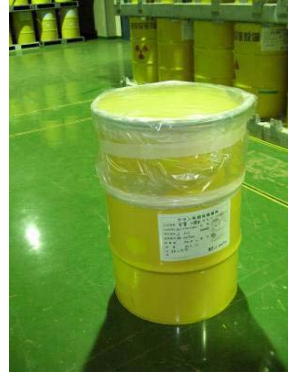
①第2UWSF-1
(管理区域)
ドラム缶落下・蓋外れ(保管室4F)

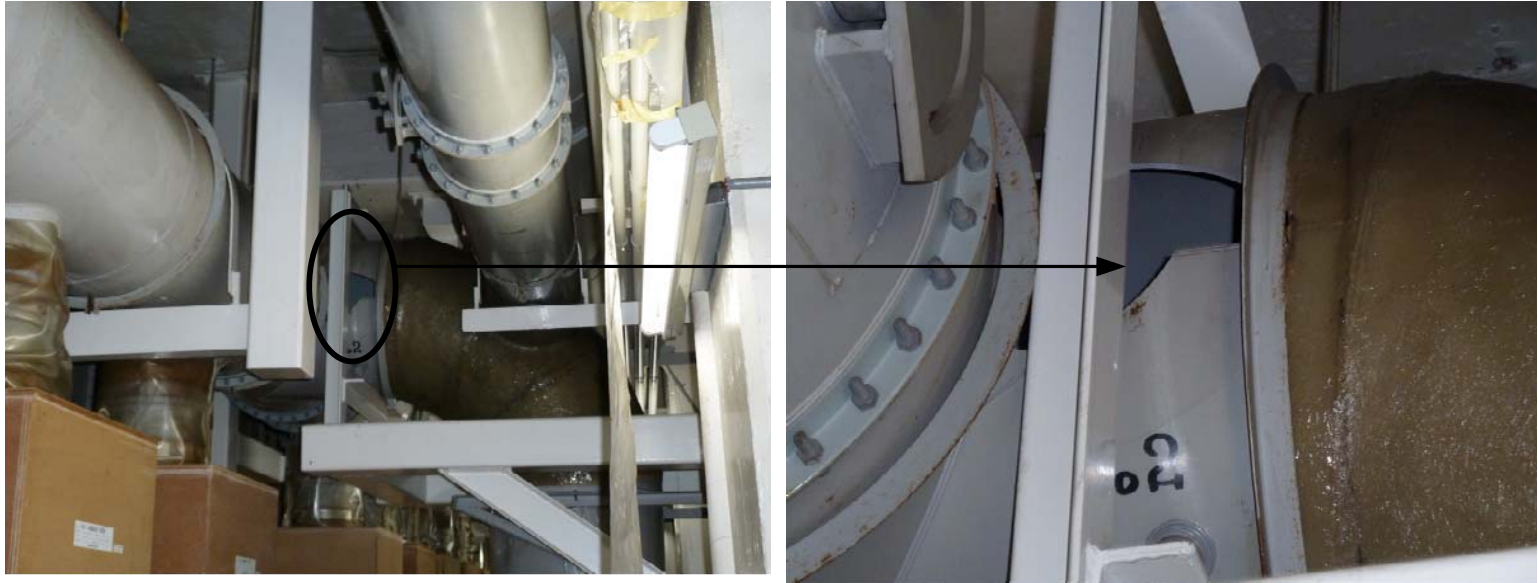
Pu-1② グローブボックス系排気ダクトの損傷箇所

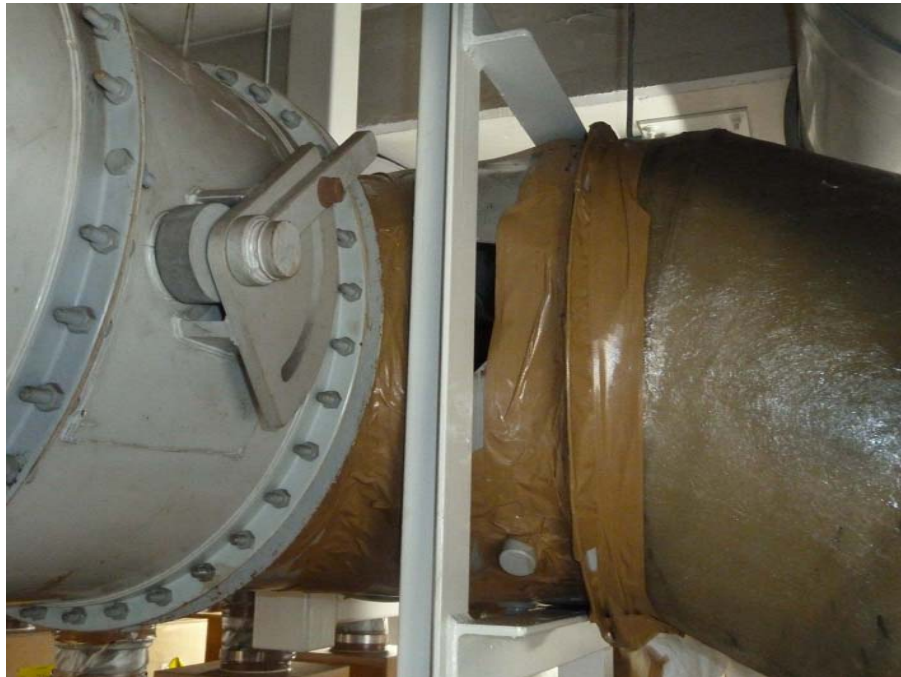
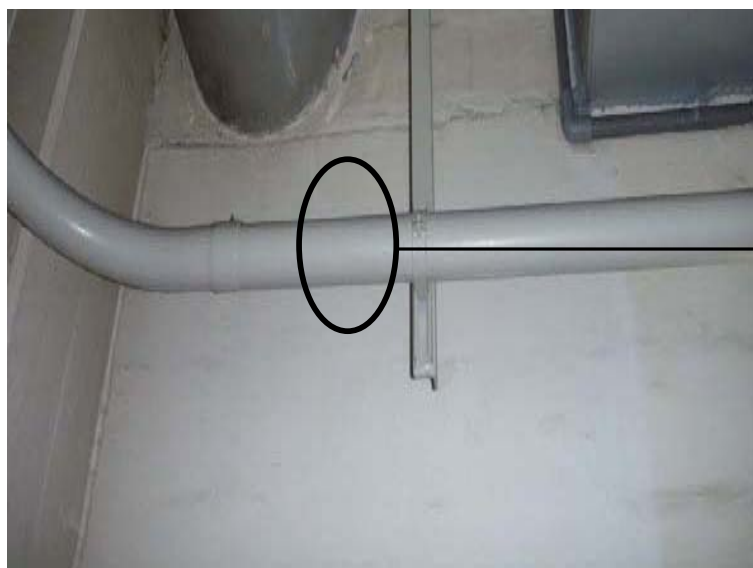
Pu-1② GB系排気ダクト損傷部② インラインサンプラー配管接続部
