独立行政法人日本原子力研究開発機構  
大洗研究開発センター  
所 長 廣 井 博

東北地方太平洋沖地震に伴う被害状況について（報告）

### 東北地方太平洋沖地震に伴う被害状況について

東北地方太平洋沖地震による大洗研究開発センターの被害状況及びその応急処置の状況（とりまとめ表）

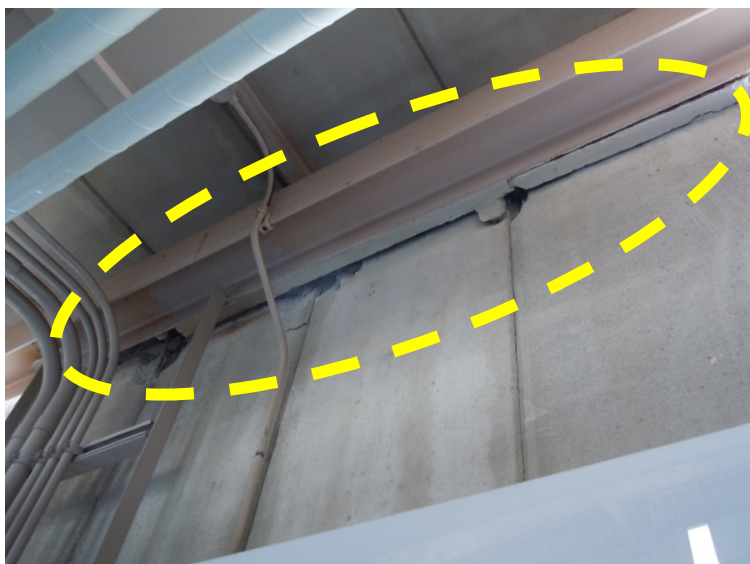
キャットウォーク北側を1Fより撮影

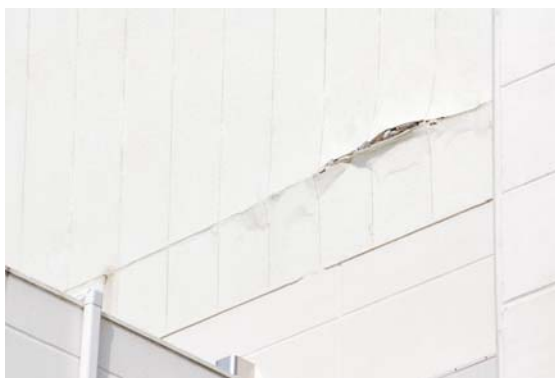
<b>1. 件名：</b> FMF 3階管理区域サービスエリアの内外壁の損傷
<b>2. 確認日時：</b> 平成23年3月11日(金)15時頃
<b>3. 発生場所：</b> FMF 3階サービスエリア <b>【施設】</b> 核燃料物質使用施設 (南地区)
<b>4. 状況</b> ①被害状況：FMF 3階管理区域サービスエリアの内外壁の一部に亀裂等の損傷が生じた。雨が直接吹き込むと、亀裂を通じてにじむ程度の雨漏りが確認された。 ②地震発生時の運転状況：セル等の給排気系統は、商用停電により非常用発電機から給電し、運転した。 ③地震時又は直近の作業内容：地震時にサービスエリアでの作業は行っていなかった。 ④地震発生時の核燃料物質取扱有無：無 ⑤汚染の状況：損傷箇所は、3階サービスエリア床から約20mの高所であり直接測定できなかった。ただし、管理区域内は問題なく給排気設備で負圧が維持されており、また、地震発生前(3/10)の3階サービスエリアの定期サーベイ(スミヤ測定；Ge分析装置及びGMサーベイメータ)結果及び地震発生後(3/11～4/8)の室内ダストモニタ(GMサーベイメータ)の結果においても、検出下限値未満であり汚染のないことを確認した。これらのことから、当該部から汚染の発生はないものと判断した。
<b>5. 法令報告に抵触しない判断根拠</b> ①商用電源の停止後、非常用発電機に給電され負圧が正常に維持された。 ②3/11前後(3/10、3/11～4/8)の定期サーベイや室内ダストモニタのトレンド値からサービスエリアには汚染が確認されていない。  以上より、核燃料物質の管理区域外への漏えいは無い。
<b>6. 処置対策</b> ①応急処置 4月中に損傷部について崩落防止及び雨漏り防止のための応急措置を実施する。 ②今後の処置予定 応急措置後、壁面全体の補修工事を計画する。

3階管理区域サービスエリア既設西側外壁

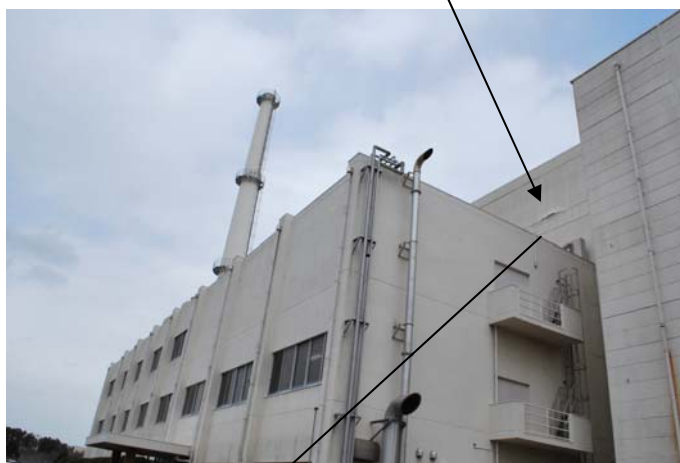
FMF 西側写真

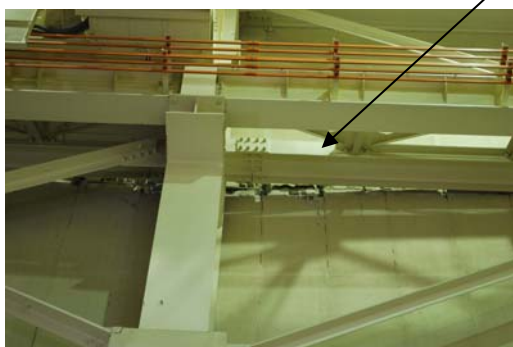
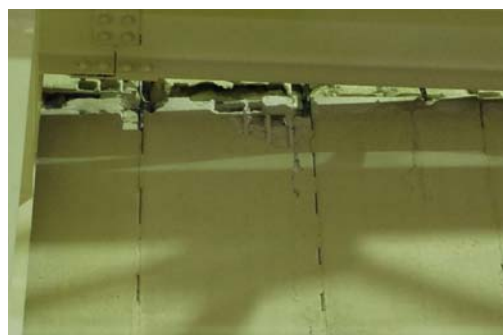
3階管理区域サービスエリア既設西側内壁

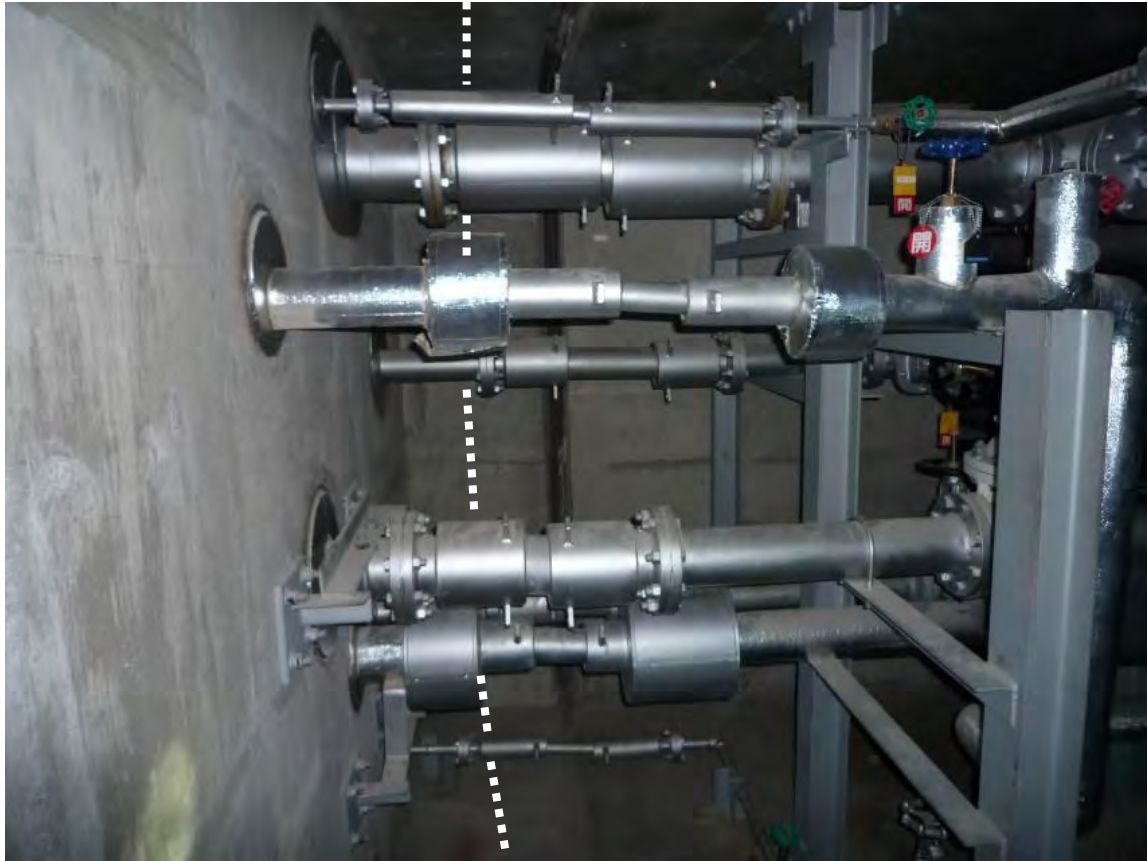
地盤沈下により、原子炉建家と共同溝（上図参照）、冷却塔と共同溝の接続部にズレが生じ、配管接続部（フランジで接続されているジョイント部）がS字型に変形

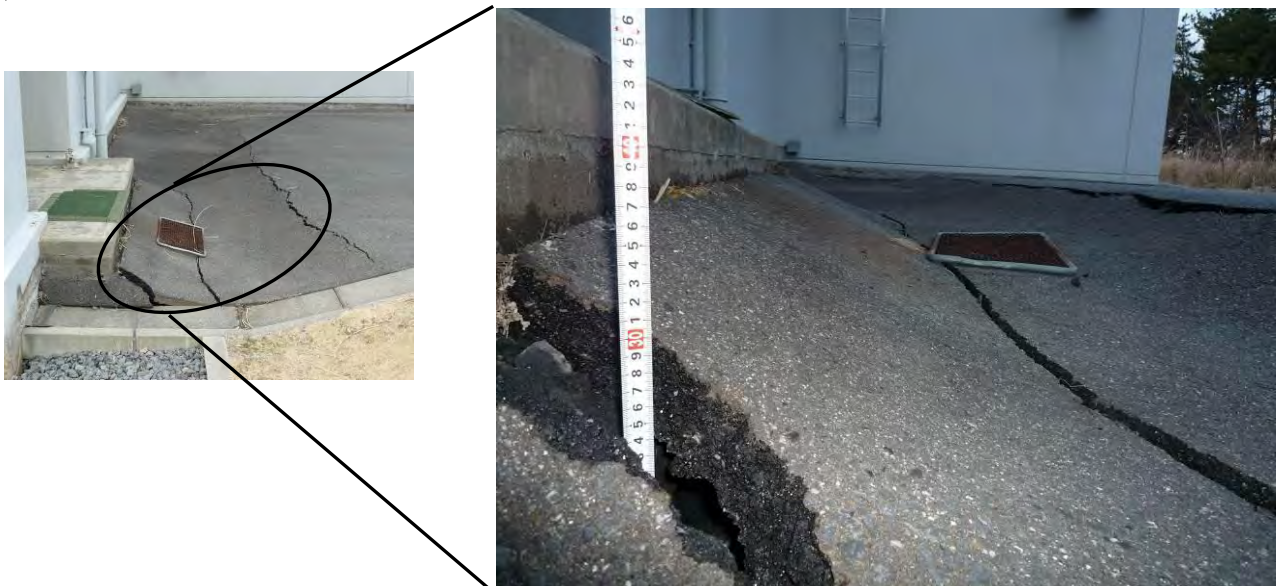
②周辺

30~40cm の地盤沈下

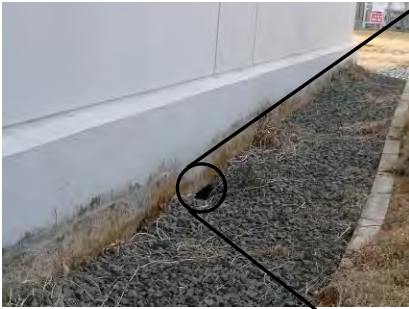
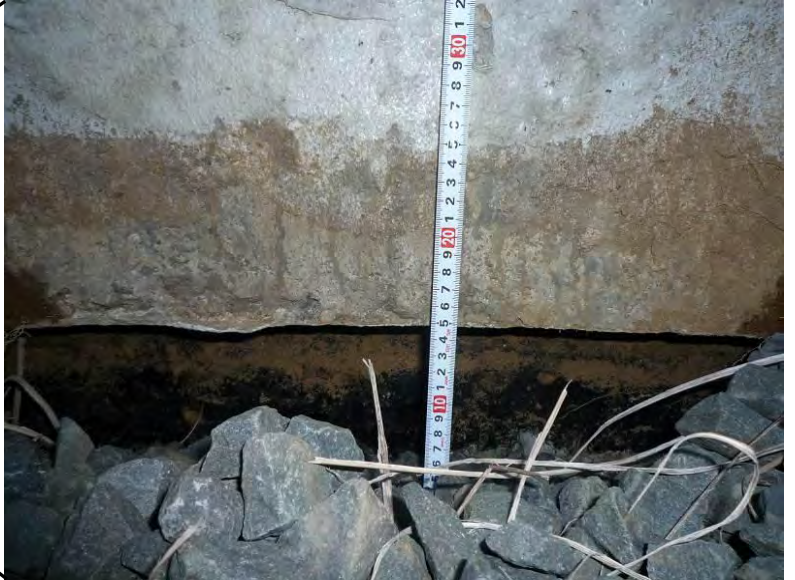
③周辺

30~40 程度の地盤沈下

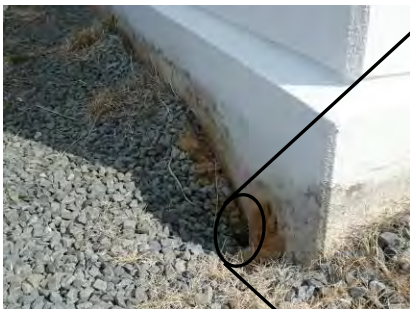
④周辺

40~50cm 程度の地盤沈下

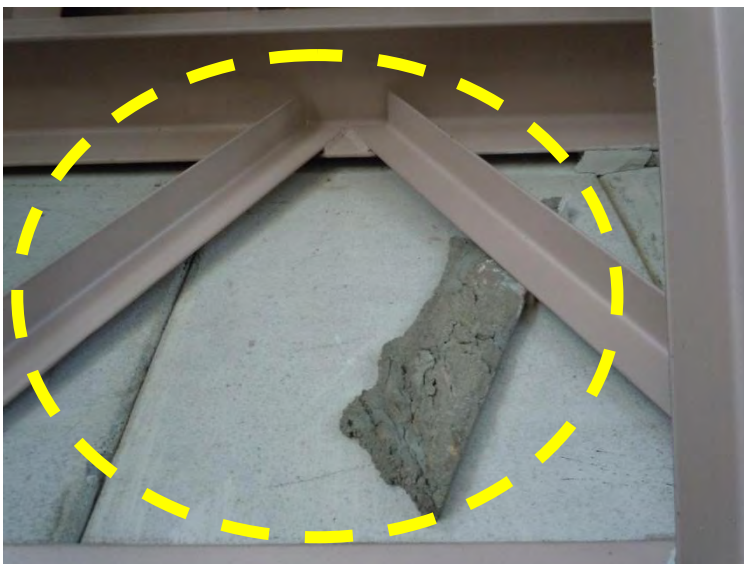
2F キャットウォーク西側から上部を撮影

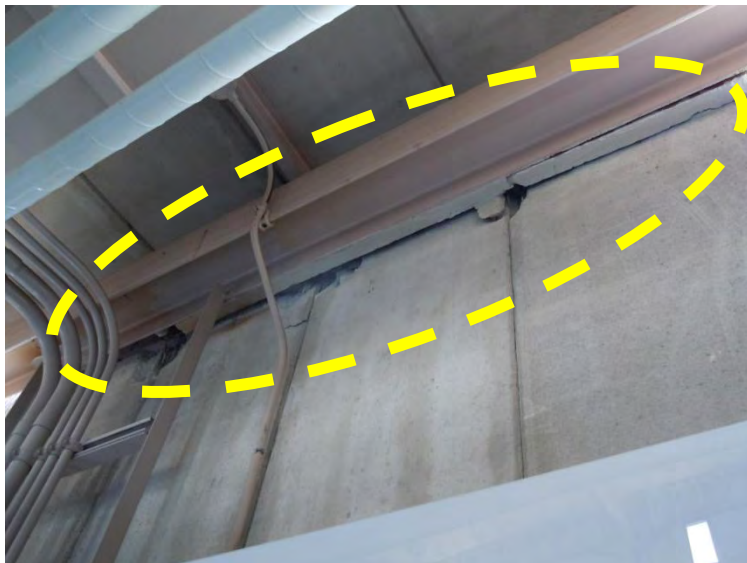
キャットウォーク北側を1Fより撮影

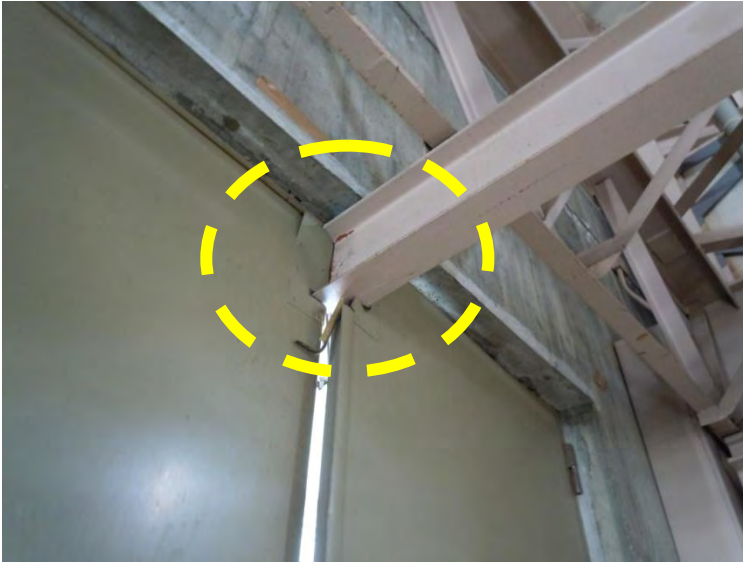
3. 2階扉の鉄骨のずれによる開状態

照射準備室と非破壊検査室を仕切る扉が鉄骨のずれにより扉が破損している。

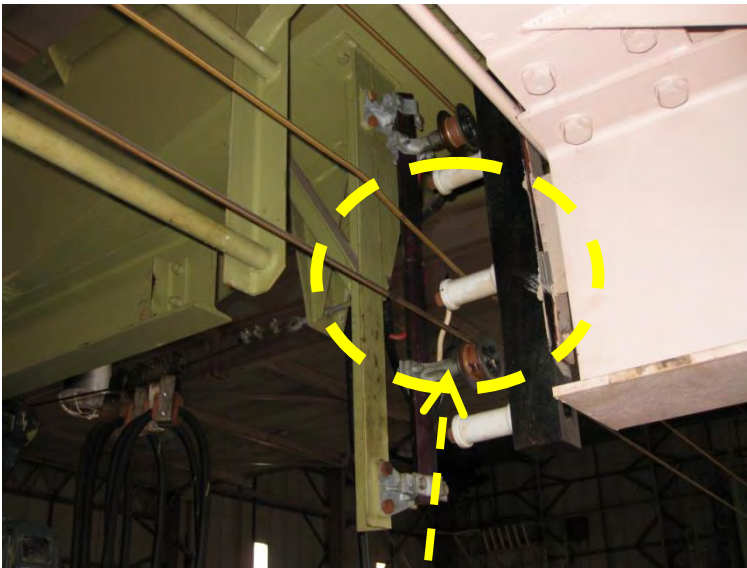
4. 天井クレーン給電設備のトロリーホイールの破損

天井クレーンに給電している電線の曲がりとトロリーホイールの取付金具の破損

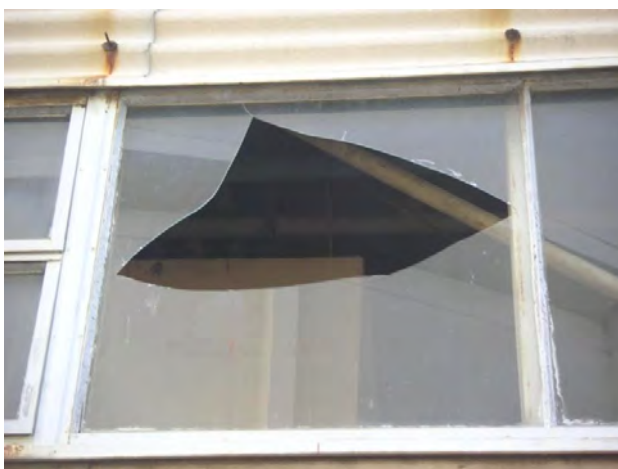
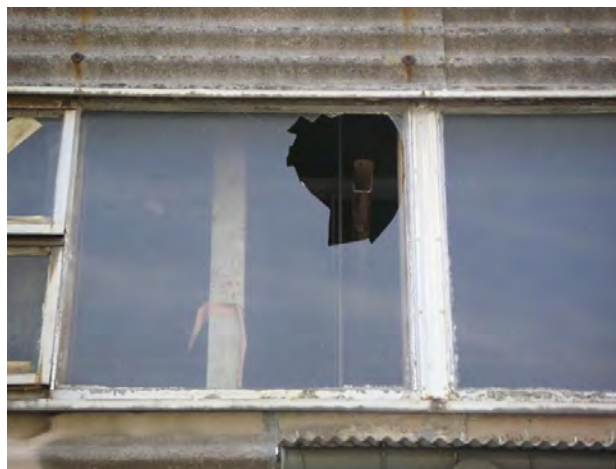
機械室窓破損状況（3箇所）

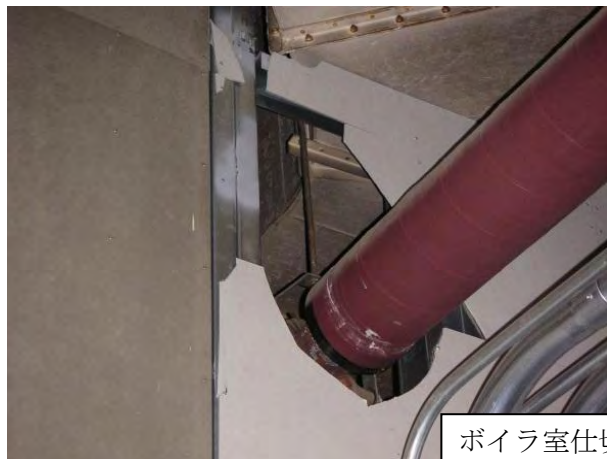
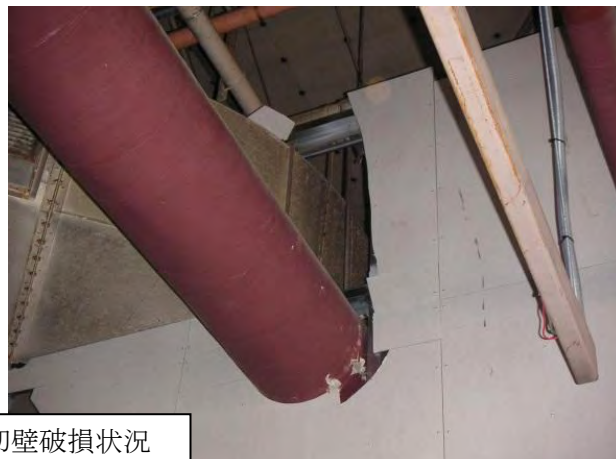
ボイラ室仕切壁破損状況

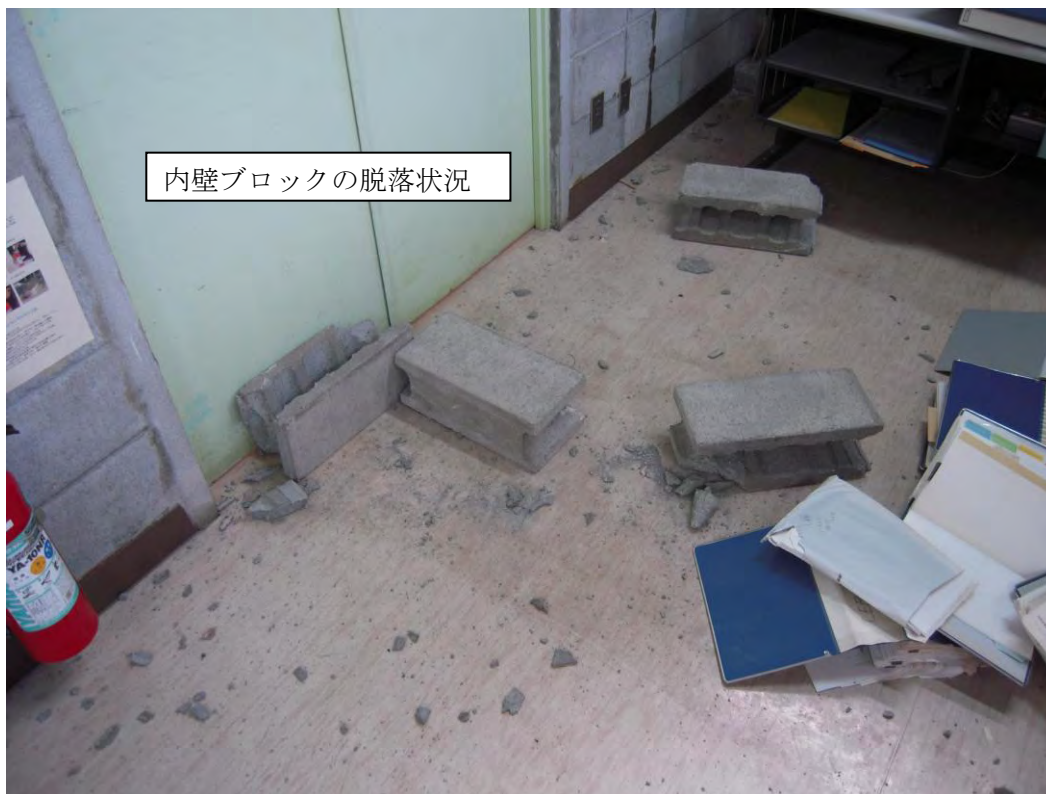
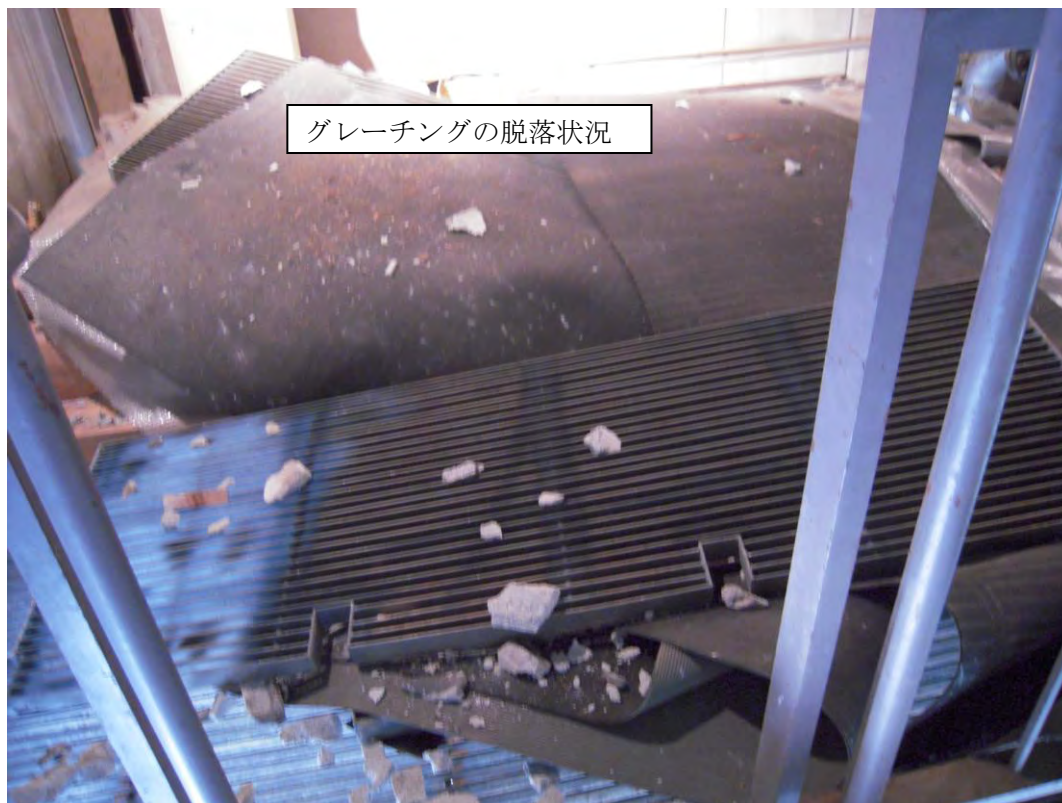
OJM-6

1. コンクリート No.1,2,3,4,5,6,7,8 セル背面遮へい扉電気錠 (ロックボルト・開閉リミットスイッチ機構)の歪発生

歪んだ電気錠部分

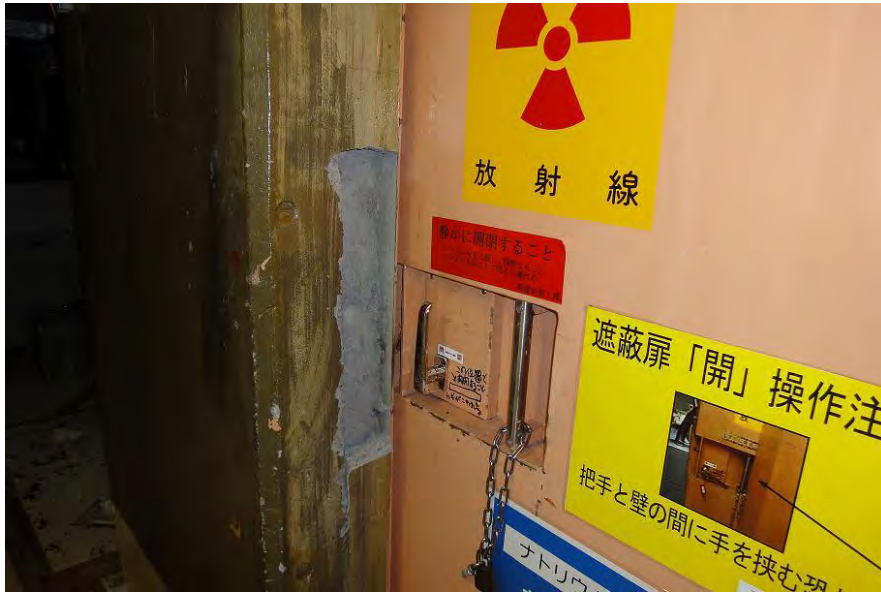
①立入禁止区域用扉周辺のコンクリート脱落

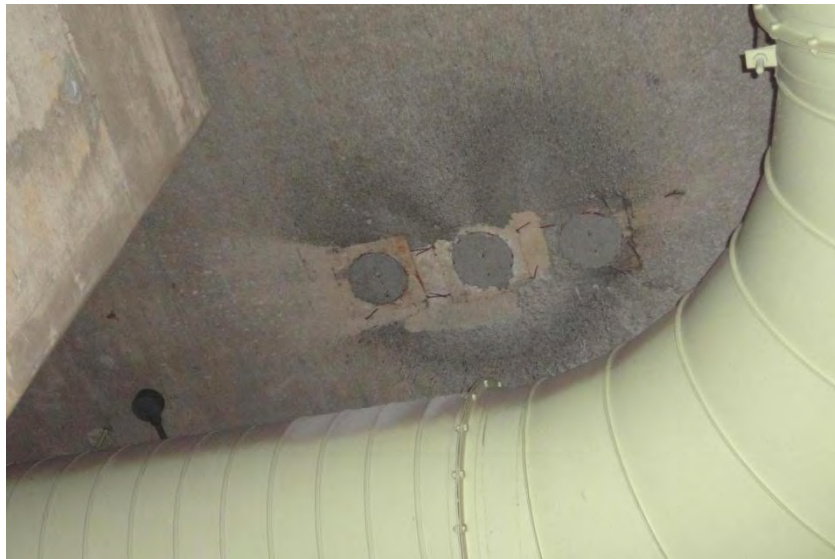
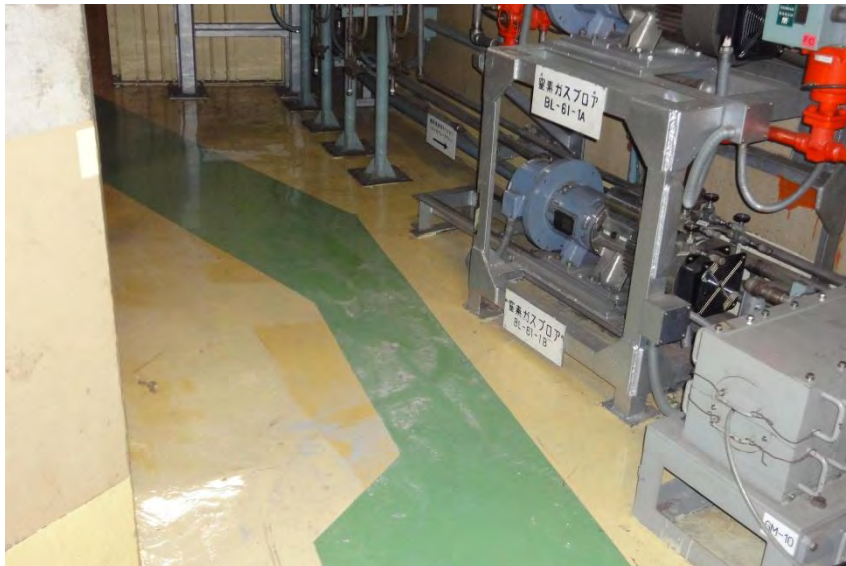
②天井からコンクリート片・粉が落下

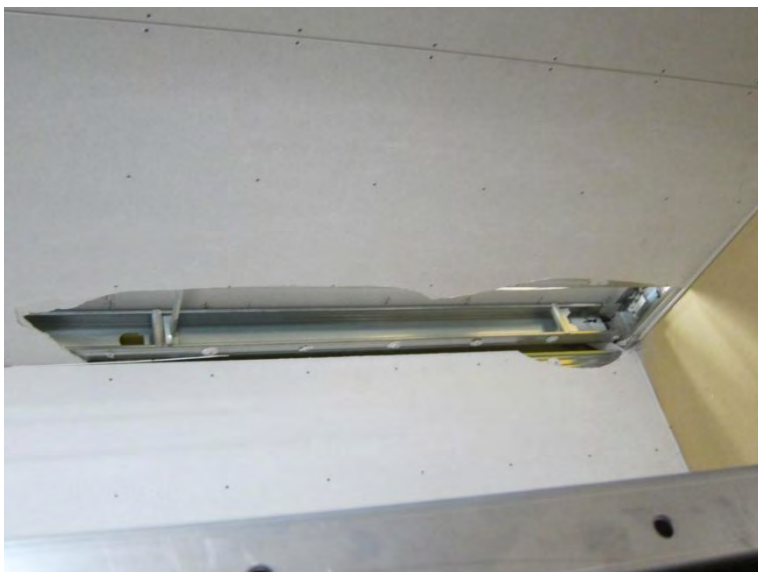
①フィルター室壁破損

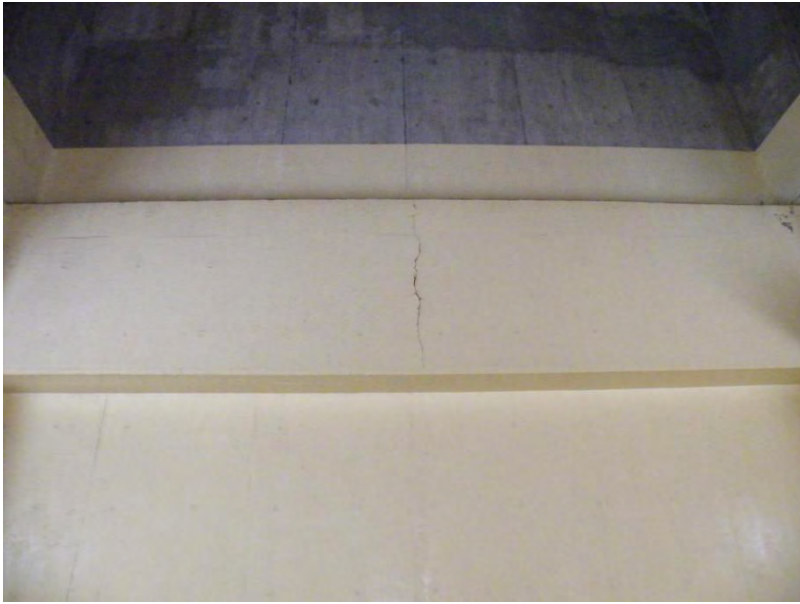
①内壁ひび割れ

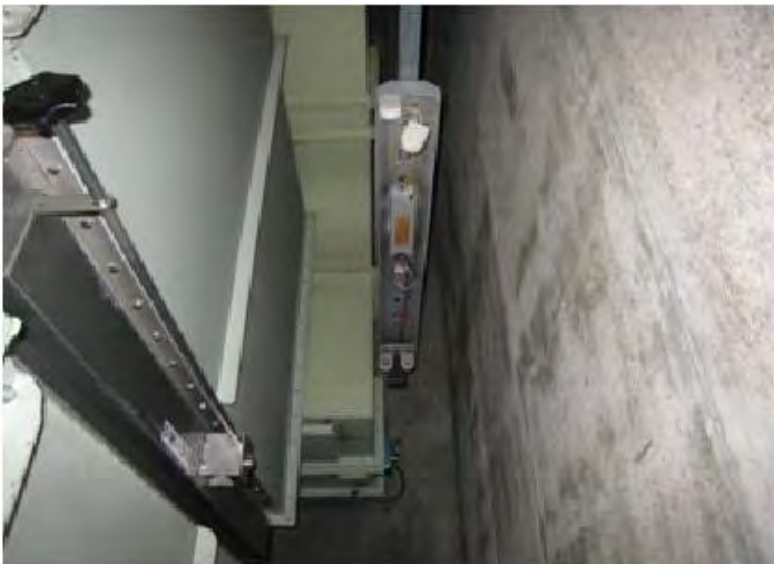
②蛍光灯器具落下

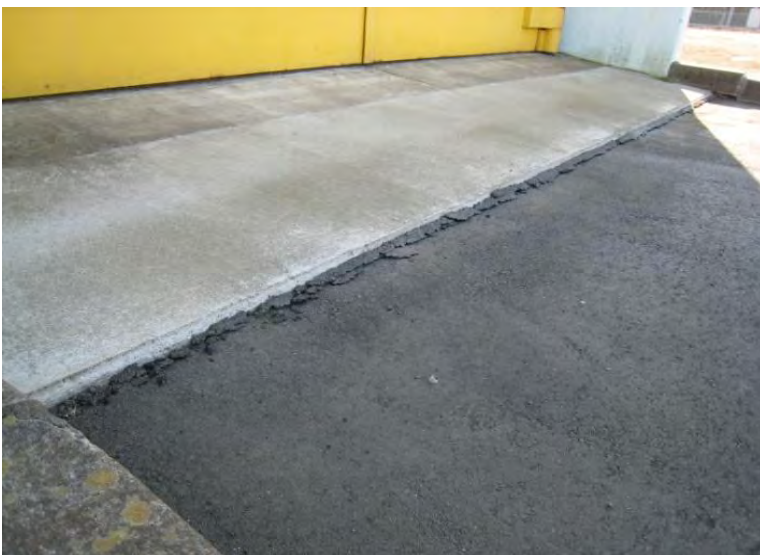
③トラックヤード入口舗装ひび割れ(第2SFF)

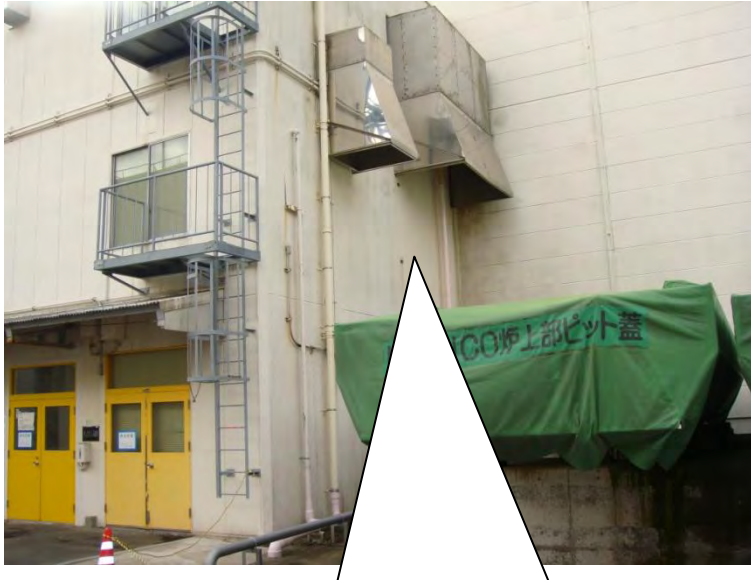
写真:「常陽」メンテナンス建家の亀裂及び歪み状況

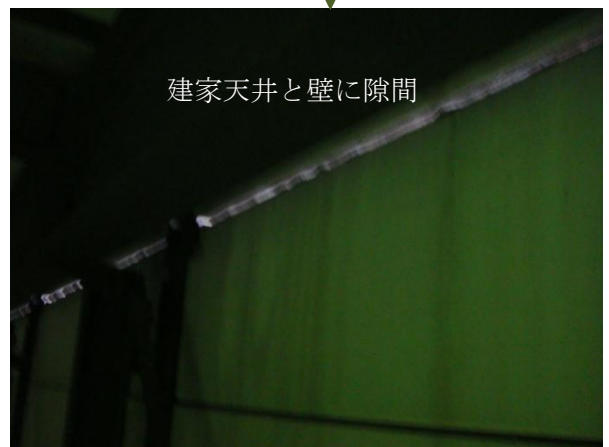
<b>1. 件名</b> : 「常陽」メンテナンス建家における管理区域境界壁の隙間
<b>2. 確認日時</b> : 平成 23 年 4 月 1 日 (金)
<b>3. 発生場所</b> : 高速実験炉「常陽」メンテナンス建家 <b>【施設】</b> 原子炉施設及び核燃料物質使用施設 (南地区)
<b>4. 状況</b> ①被害状況 : 建家の壁 (軽量コンクリートブロック (ALC) を積み重ねた構造) に隙間が生じた。 ②地震発生時の運転状況 : 施設は停止中。建家空調換気は運転中。 ③地震時又は直近の作業内容 : 汚染の恐れのある作業は実施していない。 ④地震発生時の核燃料物質取扱有無 : 取扱なし。 ⑤汚染の状況 : 管理区域入口近傍でスミヤ法による測定 (Ge 測定分析装置及び GMサーベイメータ) を被災前 3/10、被災後 3/16、3/24 に行った結果、検出下限値未満を確認し汚染がない事を確認した。
<b>5. 法令報告に抵触しない判断根拠</b> ① 使用施設 (施行令 41 条非該当) としては、核分裂計数管の保管のみであり、負圧維持を要する施設ではない。 ② 当該建家において、炉施設保安規定で機能維持を要求される設備は、固体廃棄物の貯蔵設備及び液体廃棄物の貯蔵設備であるが、いずれも機能上有害な損傷は無い。 ③ 地震発生時及びそれ以降において、汚染の恐れのある作業を実施していないと共に、地震発生前の定例スミヤ結果及び地震後のスミヤ結果から検出下限値未満を確認し汚染がない事を確認されており、管理区域から放射性物質が漏洩した可能性は無い。
<b>6. 処置対策</b> ①応急処置 壁の隙間をシート等により塞ぐ。(約 1.5 m の高所であるため仮設足場を設置し速やかに実施する。契約手続き中。) ②今後の処置予定 隙間を ALC 充填剤により補修し、外壁防水塗装を行い恒久措置とする。

写真：「常陽」メンテナンス建家の隙間発生状況

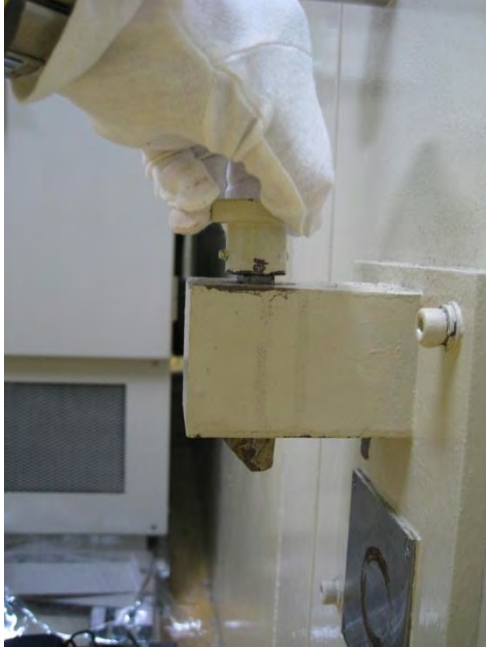
①遮蔽扉ロック機構の不具合

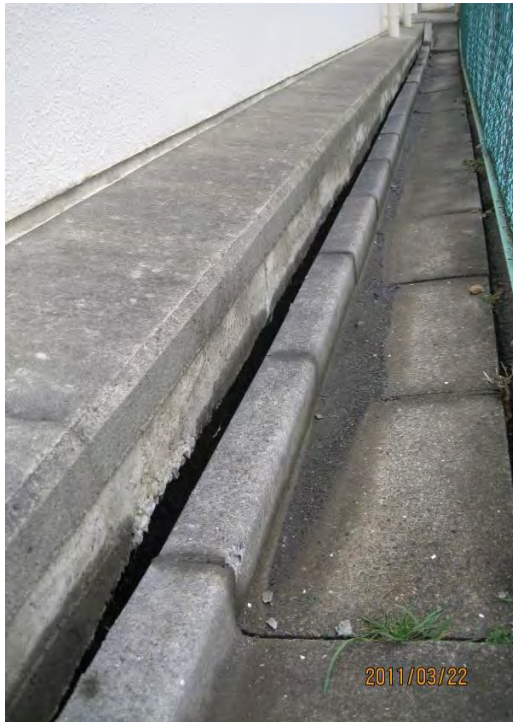
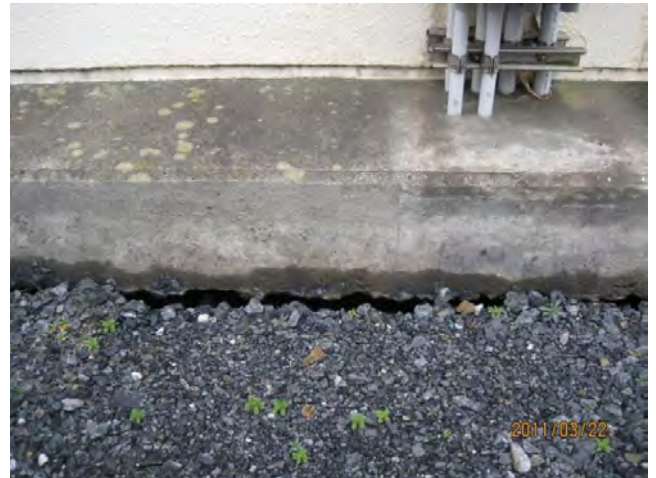
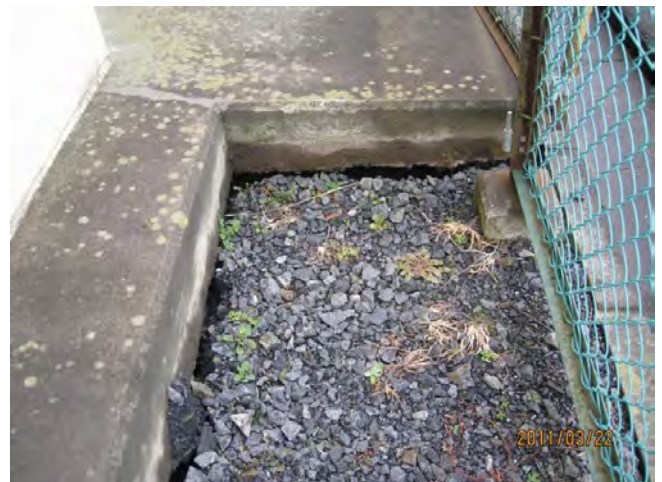
②建屋周囲(保全区域)の陥没

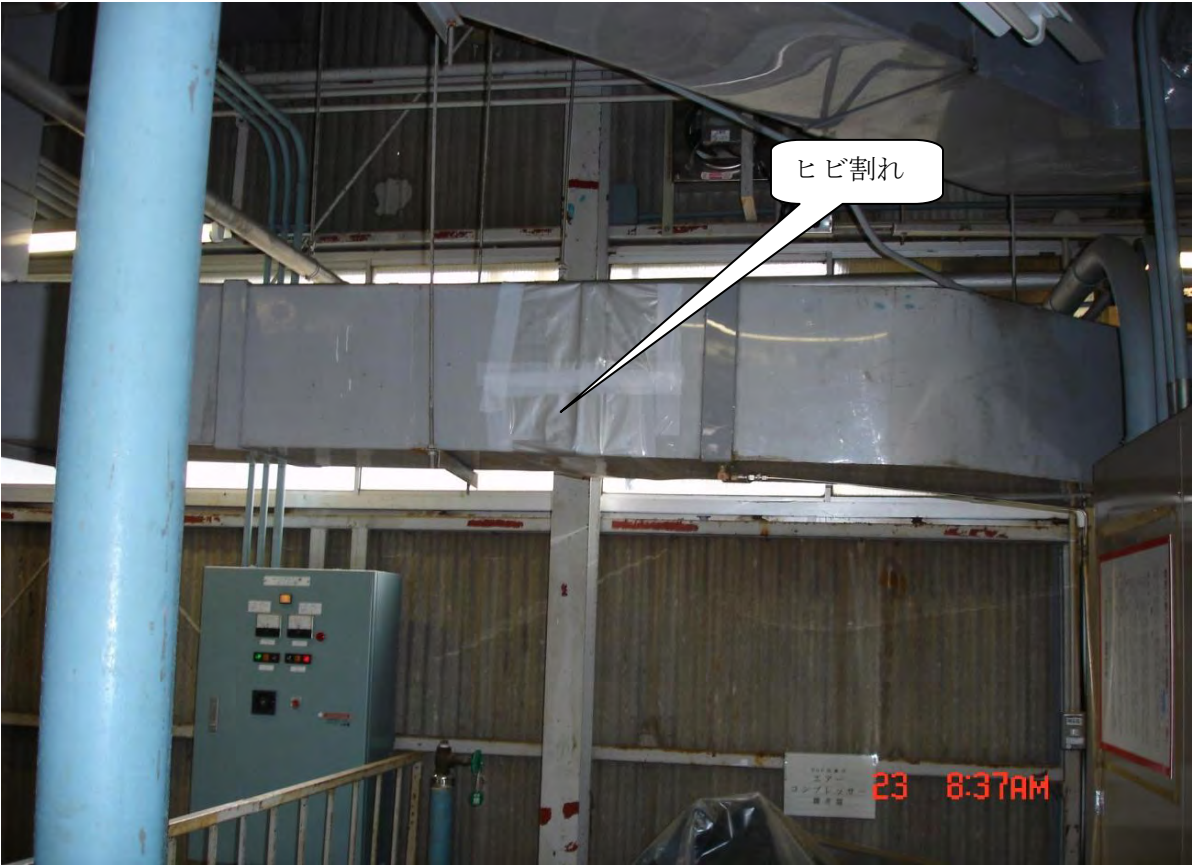
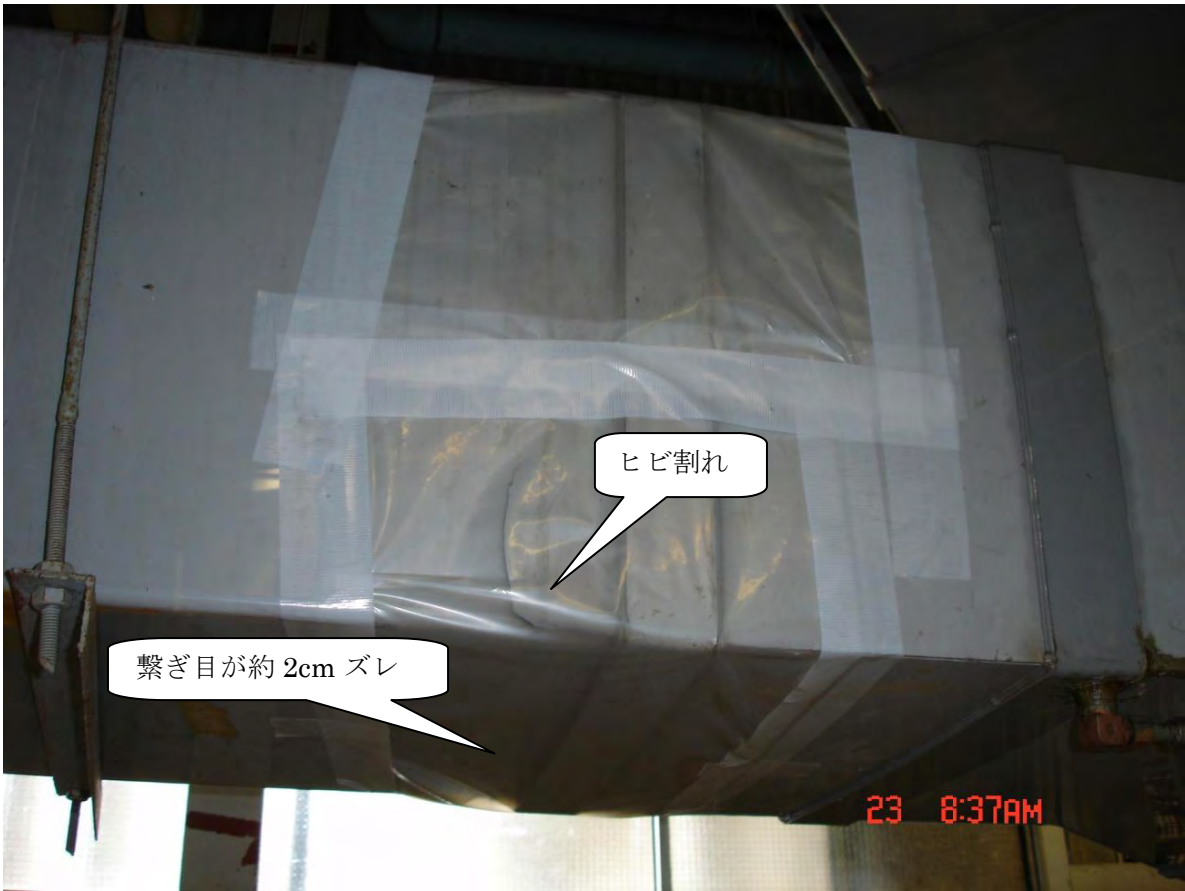
本体側と前室側を接続部

本体側と前室側の台座接続部

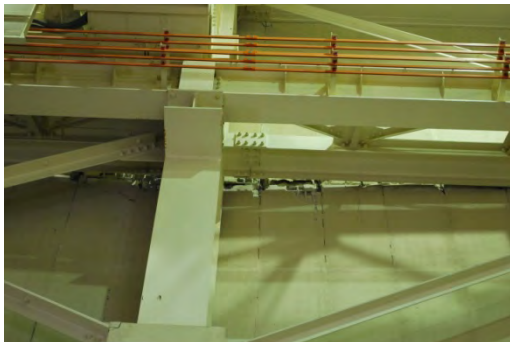
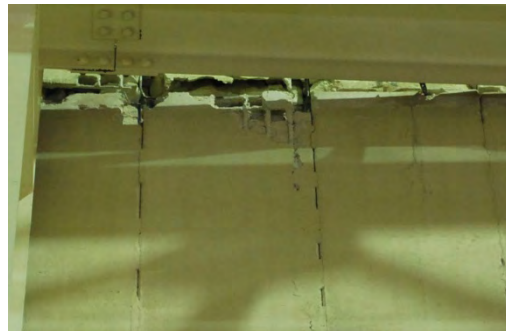
写真1 3階管理区域サービスエリア西側壁

3階管理区域サービスエリア既設西側内壁

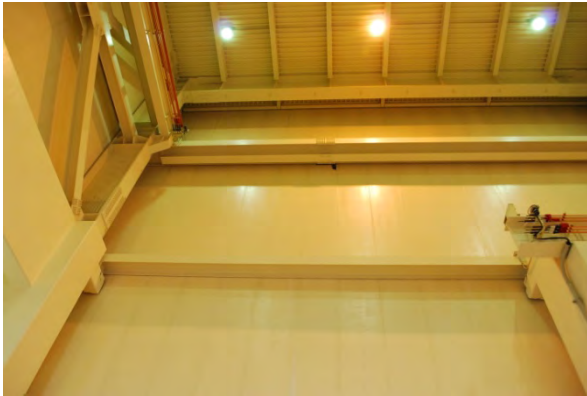
3階管理区域サービスエリア増設北側内壁

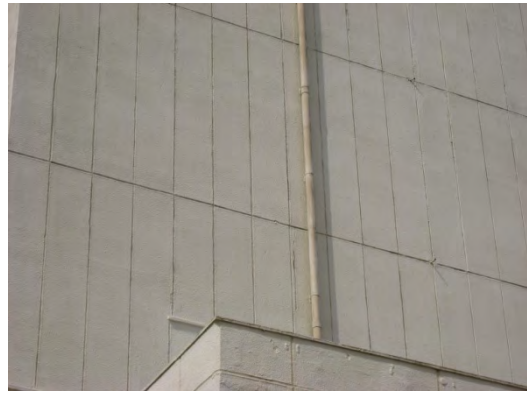
3階管理区域サービスエリア既設東側外壁

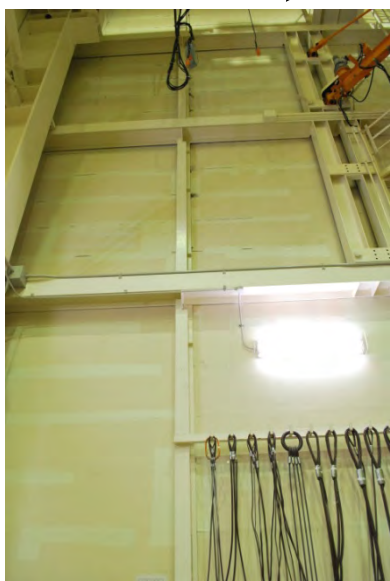
写真4 3階管理区域サービスエリア南側壁

3階サービスエリア既設南側内壁

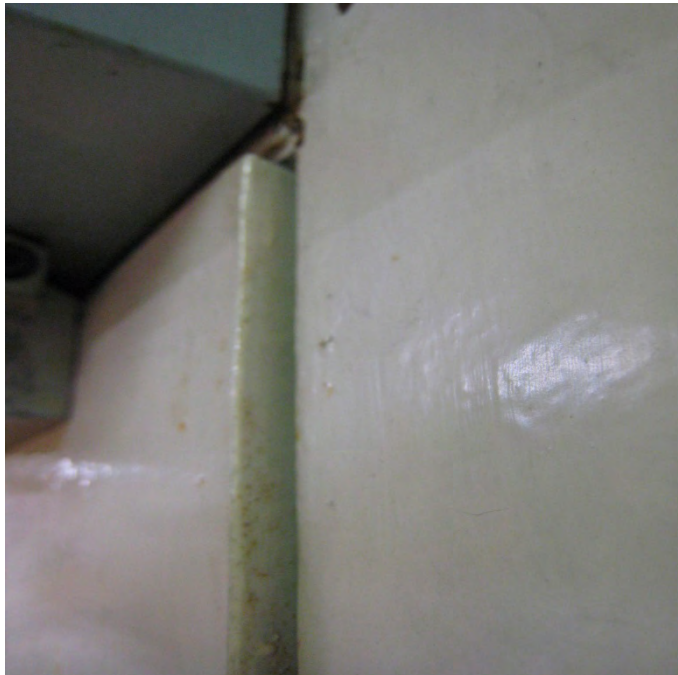
開方向へズレた状態

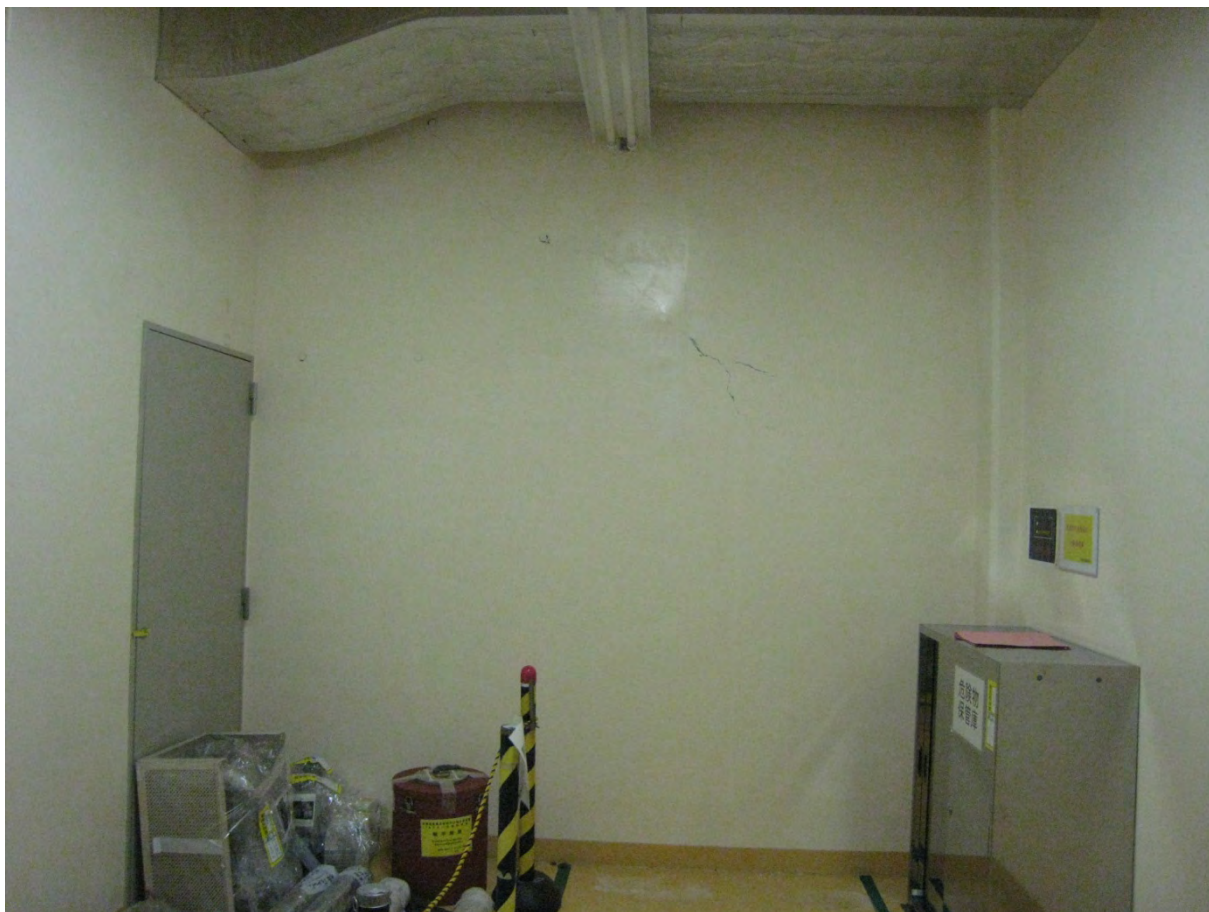
写真 3 資材室(1)

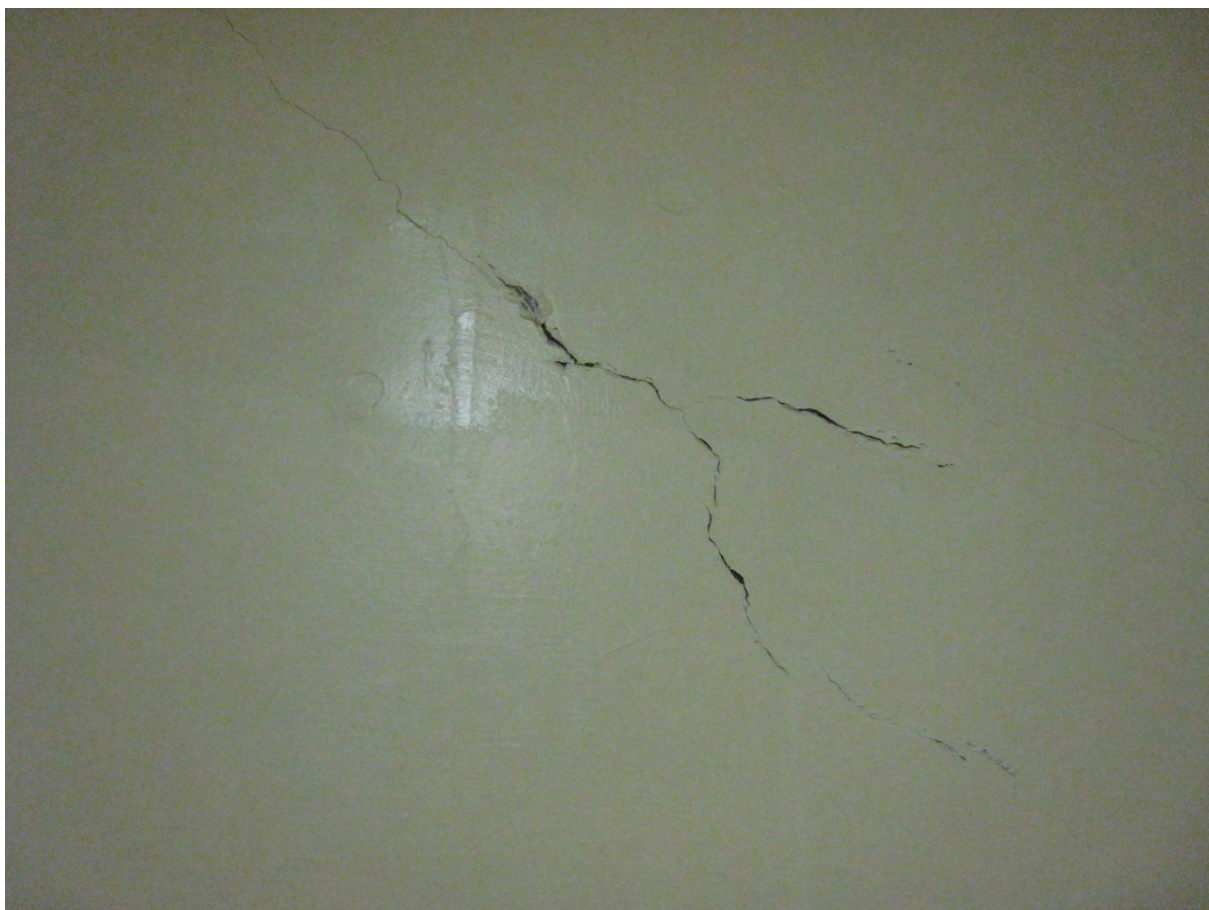
写真 4 資材室(1) 拡大

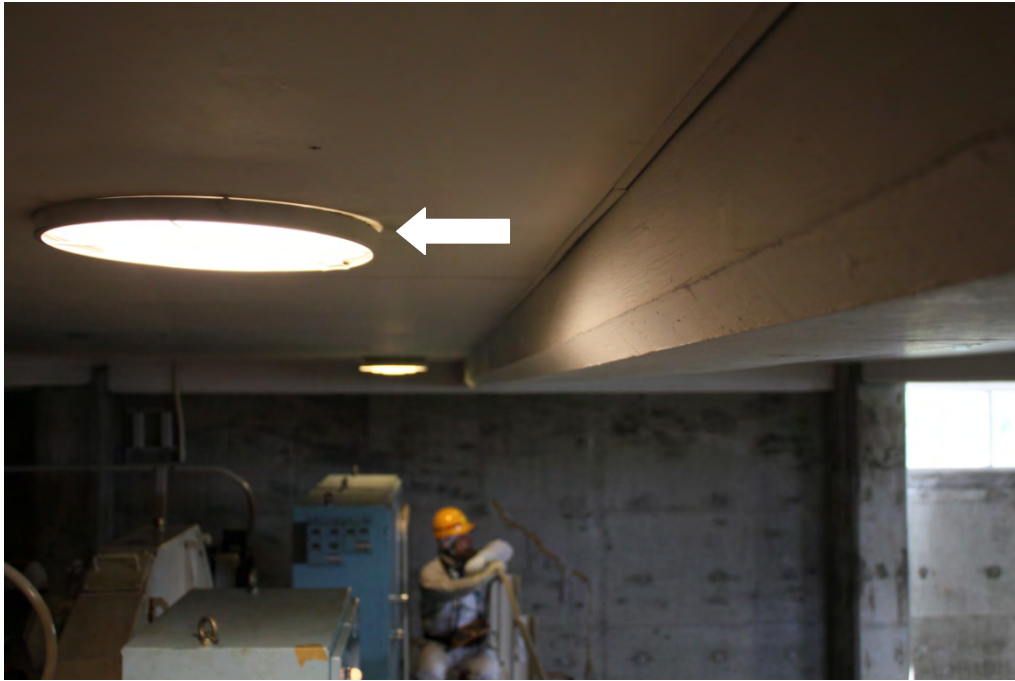
MMF-2 非常口 A

天井の隙間（矢印部）が大きく開いている箇所がある。

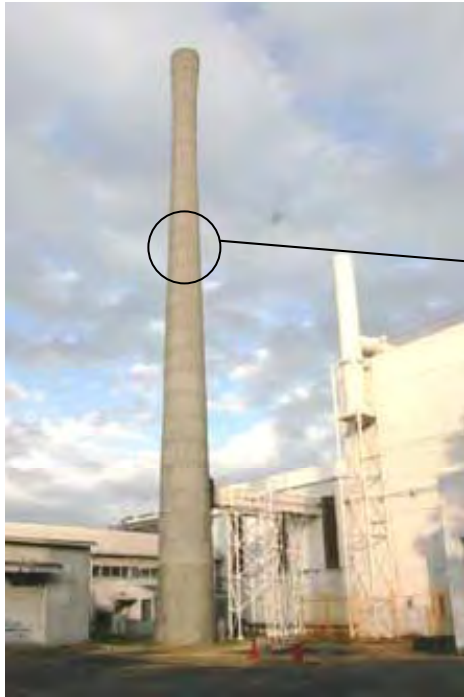
コンクリート剥離部

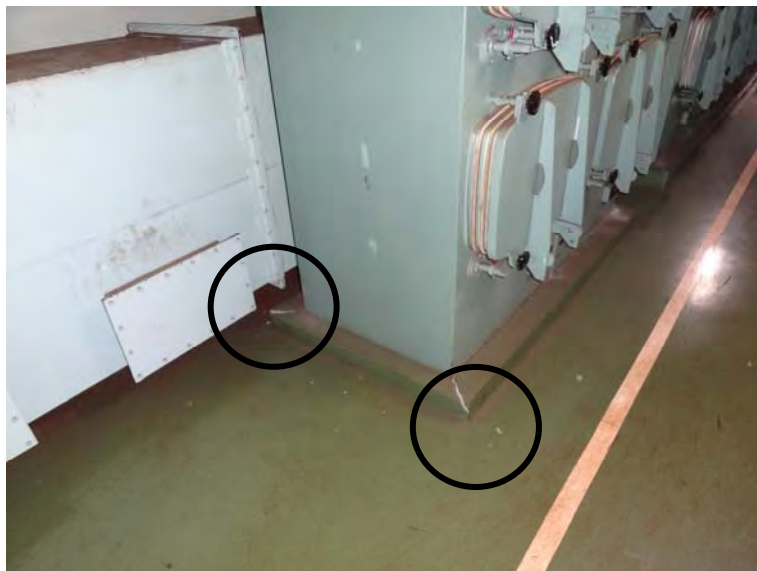
亀裂部（代表）

気体廃棄設備の排気第1系統、2系統、3系統のフィルターケーシングの床枠（モルタル）に亀裂が生じたため、モルタル用接着硬化剤を用いて補修する。

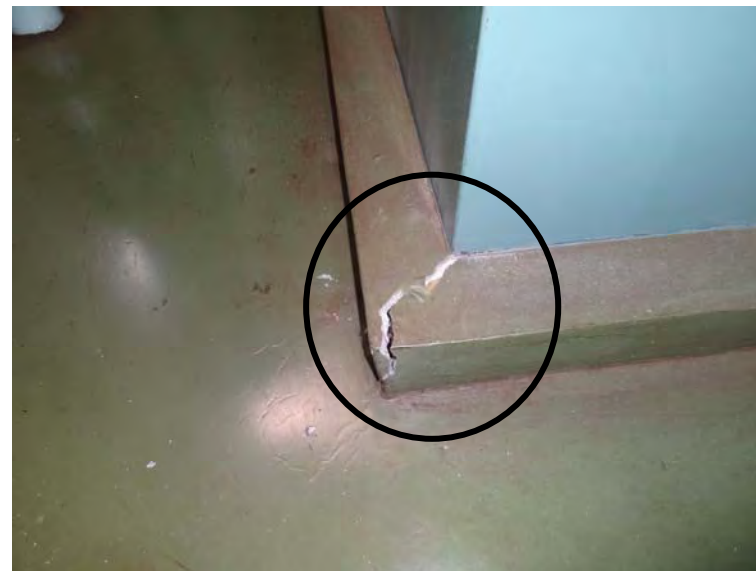
亀裂部（拡大）

燃料研究棟 フィルターケーシングの床枠（モルタル）の亀裂
