原子力機構における東日本大震災の 被災状況について

平成 23 年 4 月 28 日

独立行政法人日本原子力研究開発機構

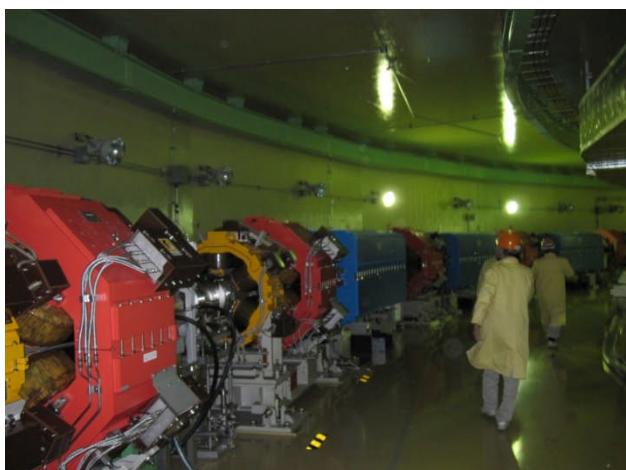
4. 3GeVシンクロトロン

↑トンネル内装置点検状況

機器が傾いた電源ヤード→

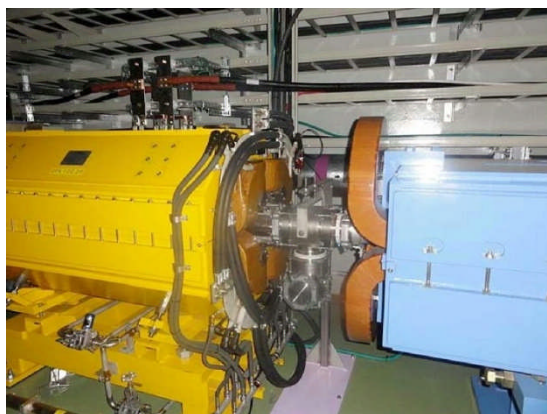
5. 50GeVシンクロトロン

↑トンネル内機器は、目視
ではほぼ健全

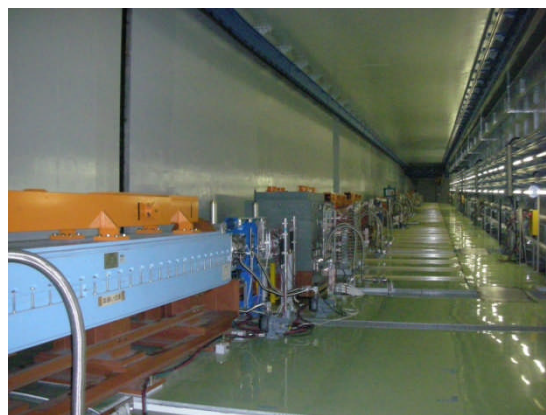
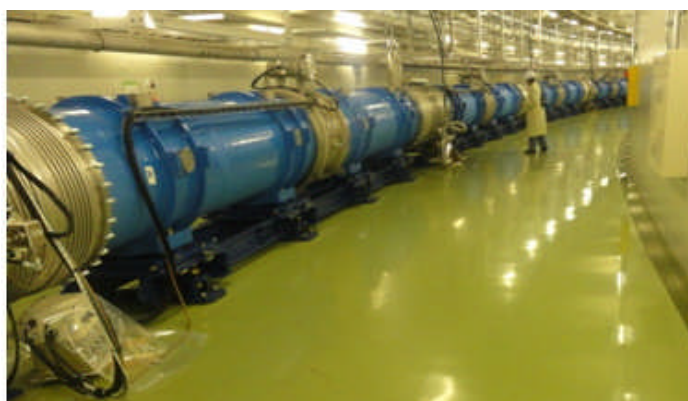
ハドロンへの取り出し部(上)
ニュートリノ取り出し部(超伝
導電磁石、下)とも、目視では
ほぼ健全 →

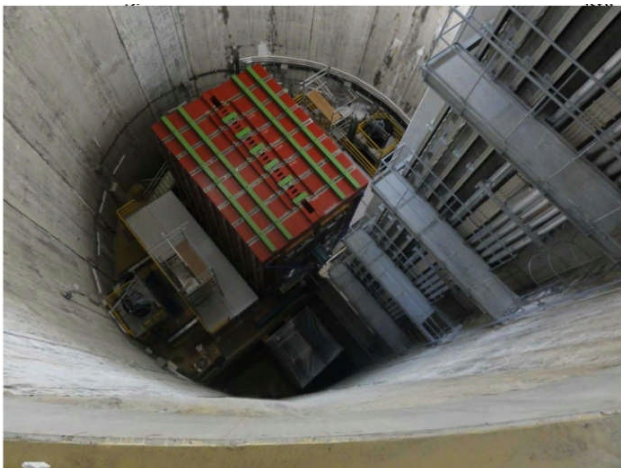
7. ニュートリノ実験施設

↑ ニュートリノモニター棟
(目視では健全、地下に1cm程度の水)

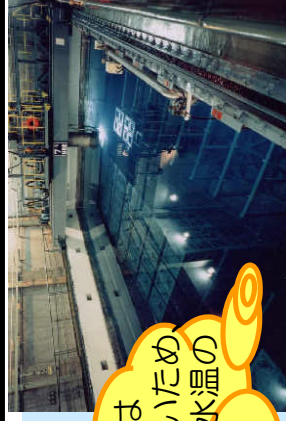
使用済燃料の貯蔵

現在貯蔵中の燃料の発熱は十分低く、貯蔵量も少ないため冷却機能が喪失しても、水温の上昇はほとんどない。

- プール水が床面に溢れたが、施設外への漏えいなし。
- プール水の冷却設備に損傷なし。

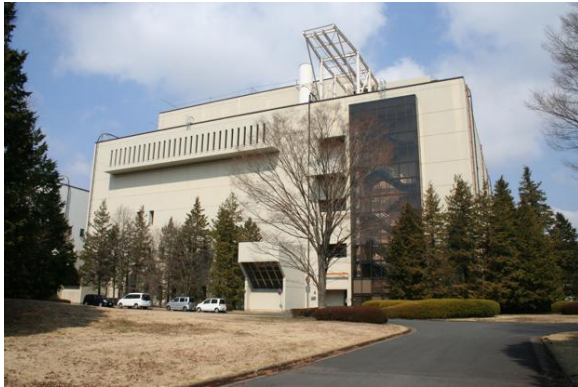
○JT-60 実験棟

損傷はほとんど無く、安全な状態が維持されている。
