核燃料サイクル工学研究所プルトニウム燃料第二開発室の  
管理区域内における汚染について（第2報）

平成31年3月

国立研究開発法人日本原子力研究開発機構

核燃料サイクル工学研究所プルトニウム燃料第二開発室の管理区域内における汚染について

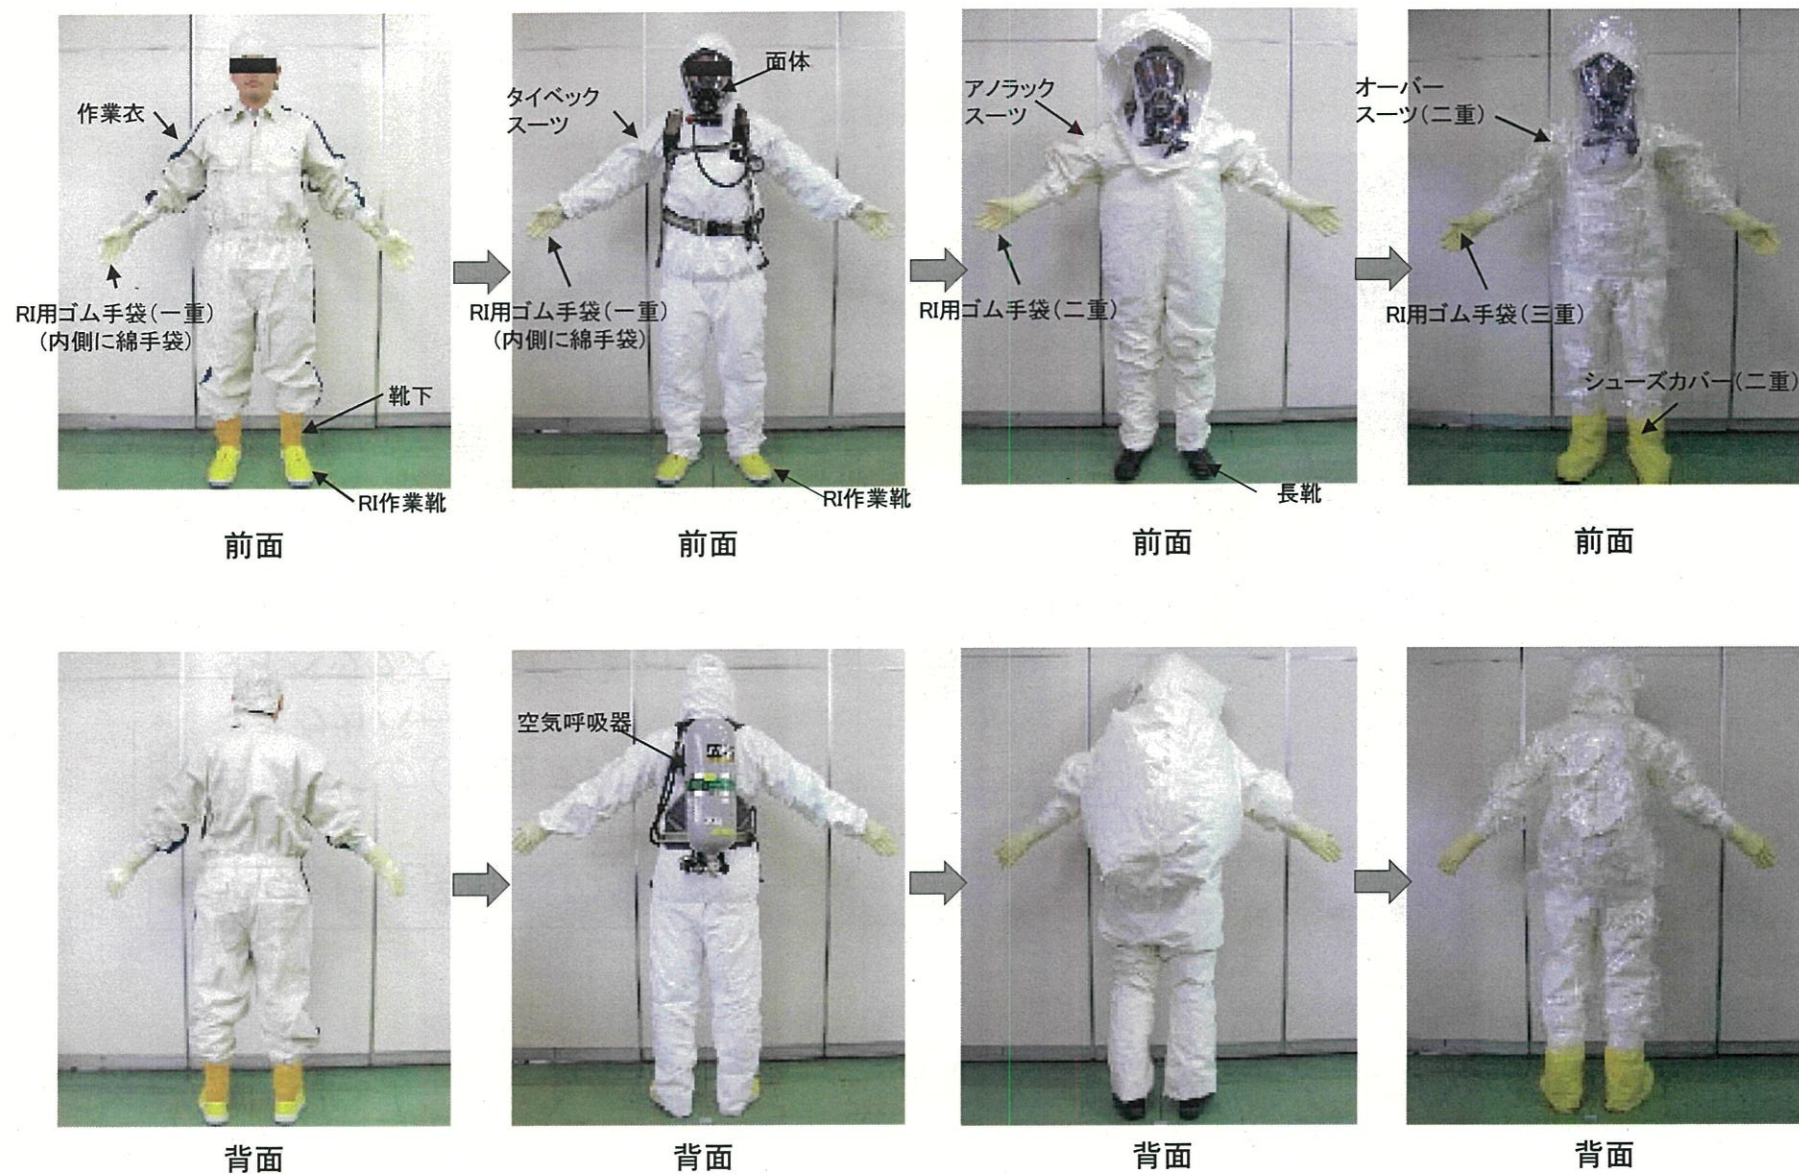
図6.1.1 空気呼吸器の装備状況

平成31年2月1日、ステンレス缶二重梱包物及びアルミ缶一重梱包物の樹脂製の袋及び貯蔵容器の表面の状態を確認するために、特殊放射線作業計画書「金属容器の搬入作業」に基づき、粉末調整室（A-103）に入室し、床面等の汚染検査並びにステンレス缶二重梱包物及びアルミ缶一重梱包物のグローブボックスNo.D-8へのバッグインを実施した。作業装備は、タイベックスーツ、空気呼吸器、アノラックスーツ、オーバースーツ二重、RI用ゴム手袋三重及びシューズカバー二重である（図6.1.1参照）。

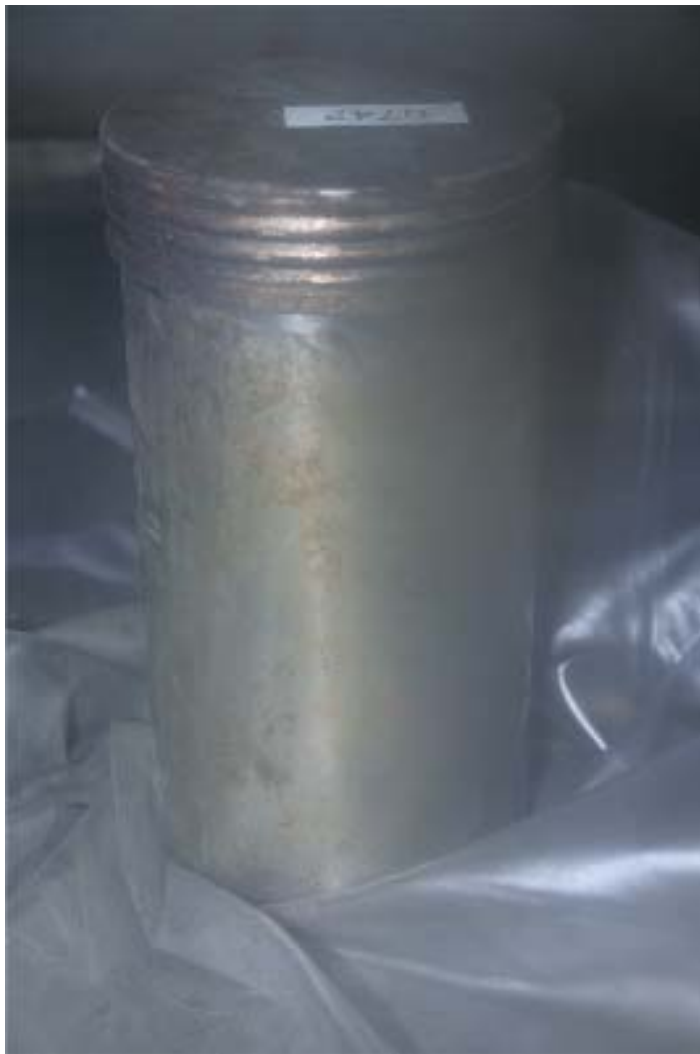
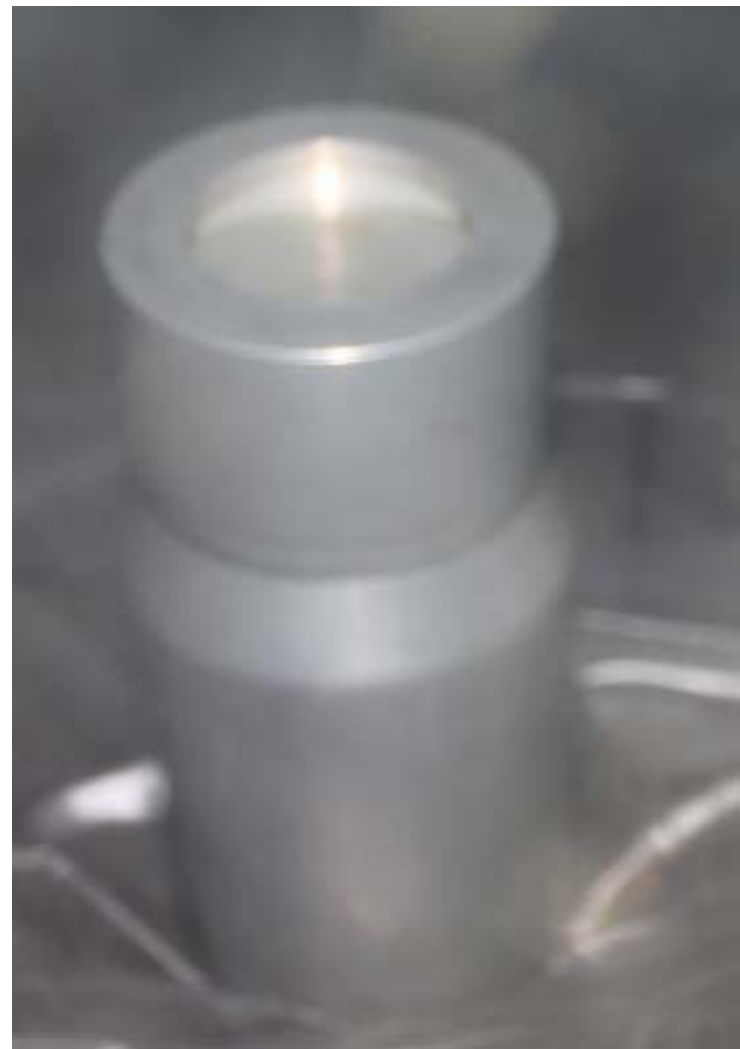
図6.1.2 グローブボックスNo.D-8にバッグインしたステンレス缶及びアルミ缶

次いで、2班目（作業員3名）が、1班目が準備した新しい樹脂製の袋を用いて交換手順に基づき、ステンレス缶二重梱包物及びアルミ缶一重梱包物をまとめてグローブボックスNo.D-8へバッグインした（図6.1.2参照）。バッグイン作業終了後、粉末調整室（A-103）から、炉室（A-102）、仕上室（A-101）及びグリーンハウスを経て廊下に退出した。

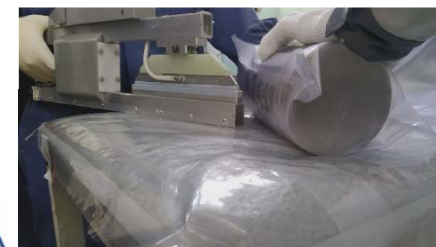
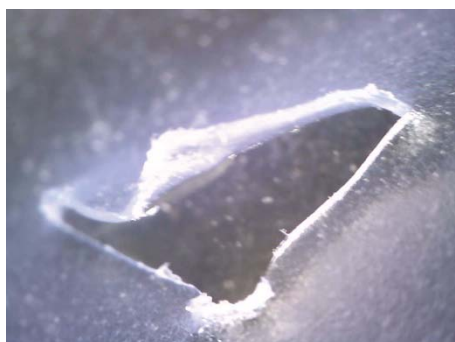
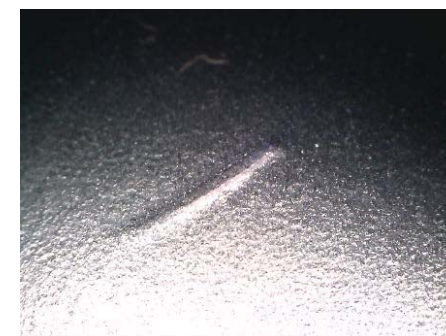
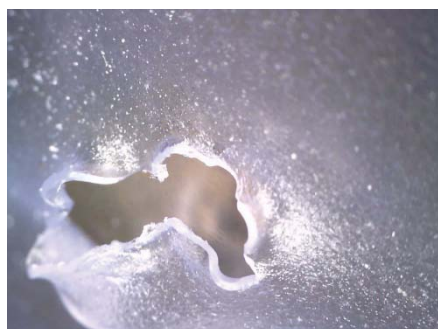
図7.1.5 樹脂製の袋の損傷再現試験結果(熱溶着装置のヘッド部先端との接触)

拡大写真

室温の梱包物

高温の梱包物

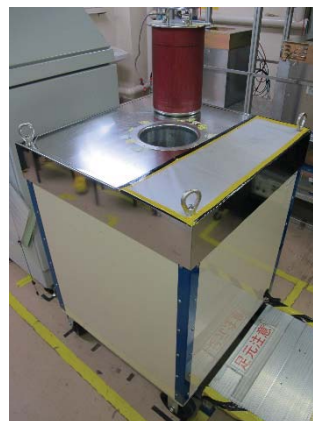
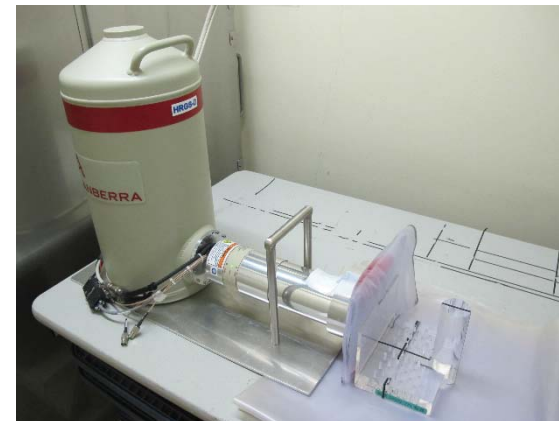
図7.2.1 ステンレス缶表面に付着していた汚染量の測定結果

グローブボックスNo. D-8にバッグインしたステンレス缶の表面積の半分をネルスミヤにより拭き取り、それを非破壊分析装置(熱外中性子測定装置(ENMC)及び高純度ゲルマニウム検出器(HRGS))にて測定し、ネルスミヤに付着した汚染の量を求めた。その値から、ステンレス缶の表面積及びネルスミヤによる拭き取り効率を考慮し、当該ステンレス缶表面全体に付着していた汚染を約30mgPuと評価した(図7.2.1参照)。

ステンレス缶の半分を  
ネルスミヤの拭き取りに  
より採取

ネルスミヤの測定結果 : 1.6mgPu

ネルスミヤの拭き取り効率 : 1/10

ステンレス缶拭き取り面積 : 1/2

**全付着量** : 約30 mgPu

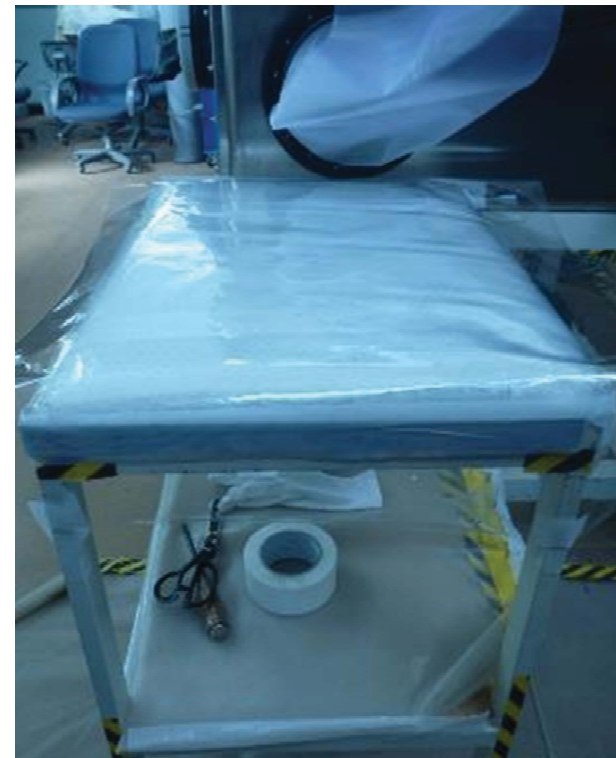
試験に使用した作業台\*

粉末調整室(A-103)で使用していた作業台上に緩衝材が敷かれていたが、作業台の端部・角部は覆われていなかった。

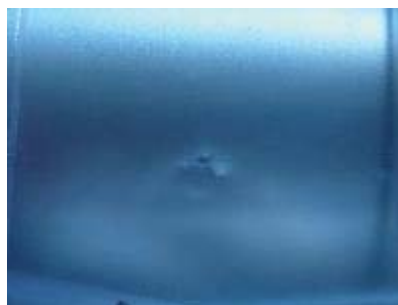
室温の梱包物

パターン1-1 梱包物を熱溶着装置ヘッド部の先端部に接触

傷跡: 7.66mm

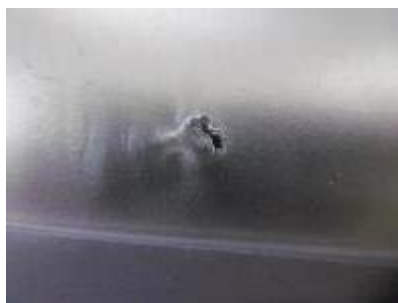
高温の梱包物

傷跡: 6.65mm

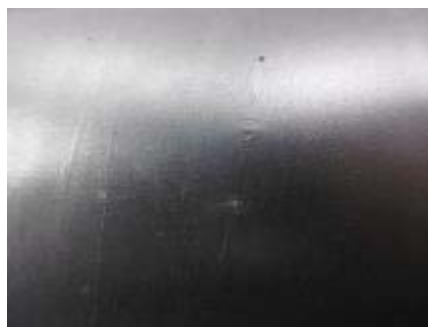
室温の梱包物

パターン1-2 梱包物を熱溶着装置ヘッド部の刃先部に接触

傷あり、穴なし

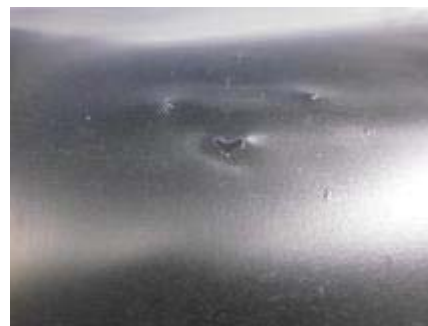
高温の梱包物

傷跡: 3.35mm

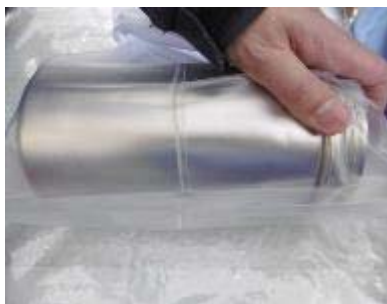
室温の梱包物

パターン1-3 梱包物を作業台端部に接触

穴をあけることができなかった

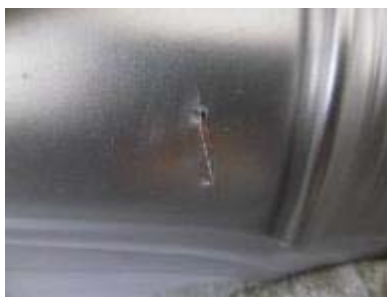
高温の梱包物

傷跡: 13.45mm

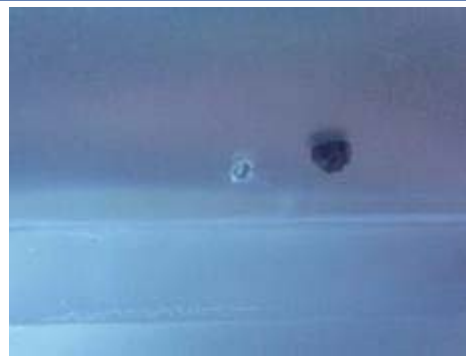
室温の梱包物

### 2. 熱溶着装置ヘッド部の先端部(下)を梱包物に接触

傷跡: 2.36mm

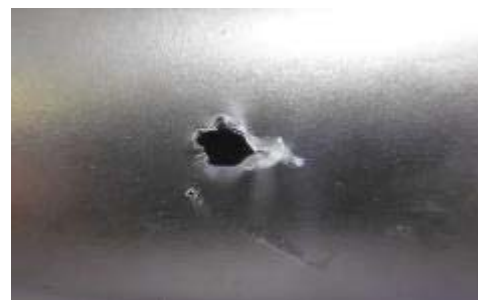
高温の梱包物

傷跡: 4.93mm

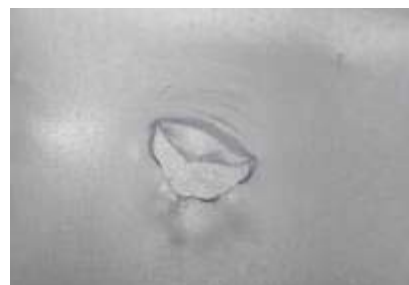
高温の梱包物

パターン3-1 接触に気づきづらいような外力で、梱包物を熱溶着装置のヘッド部の先端部に一定の角度でわずかに転がすように押し当てる。

傷跡: 4.90mm

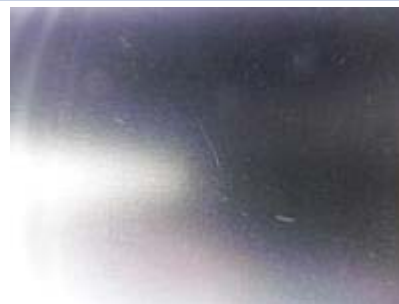
室温の梱包物

パターン3-2 接触に気づきづらいような外力で、梱包物をハサミに一定の角度でわずかに転がすように押し当てる。

傷跡: 6.85mm

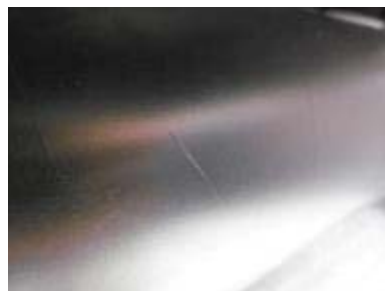
高温の梱包物

傷跡: 4.35mm

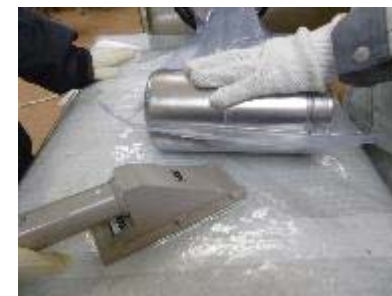
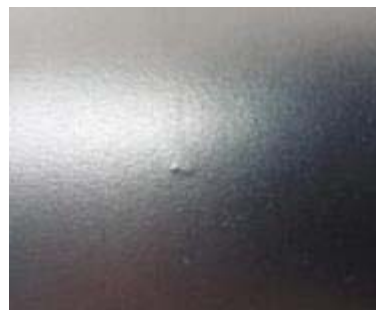
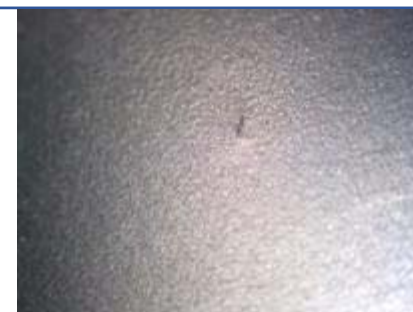
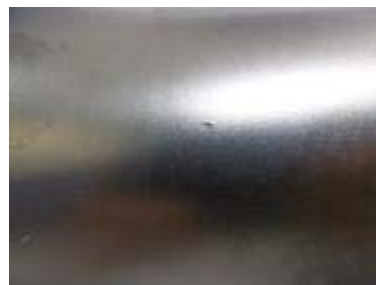
## 樹脂製の袋の外力の作用による損傷検証試験(2)

パターン3-3 接触に気づきづらいような外力で、梱包物をサーベイメータのヘッド部に一定の角度でわずかに転がすように押し当てる。

室温の梱包物

傷跡: 1.26mm

高温の梱包物

傷跡: 1.95mm

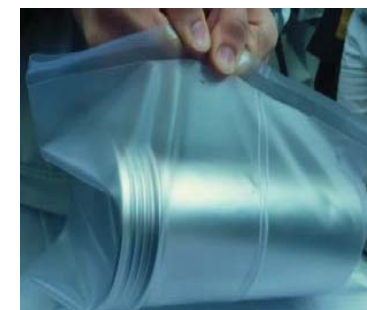
ステンレス缶の重量、温度（約70℃、約80℃、約90℃）を模擬

1分間把持

約70℃、約80℃、約90℃それぞれのステンレス缶について梱包物の穴が発生した付近の熱溶着部を把持し、1分間荷重をかけたが、試験後の梱包物に伸び、傷及び穴は発生しなかった。

「樹脂製の袋の梱包物に穴を開けた原因」から、ステンレス缶表面の熱が樹脂製の袋の穴の発生の原因でないことが分かっており、更に、樹脂製の袋の引張りによる損傷検証試験から、当該ステンレス缶の表面温度(約70℃)よりも高い90℃においても、その結果は変わらないことが確認されている。
